Avaliação de estradas não pavimentadas como ferramenta de gestão de vias do município de Viçosa, MG

Evaluation of non-paved roads as a management tool in the city of Viçosa, MG

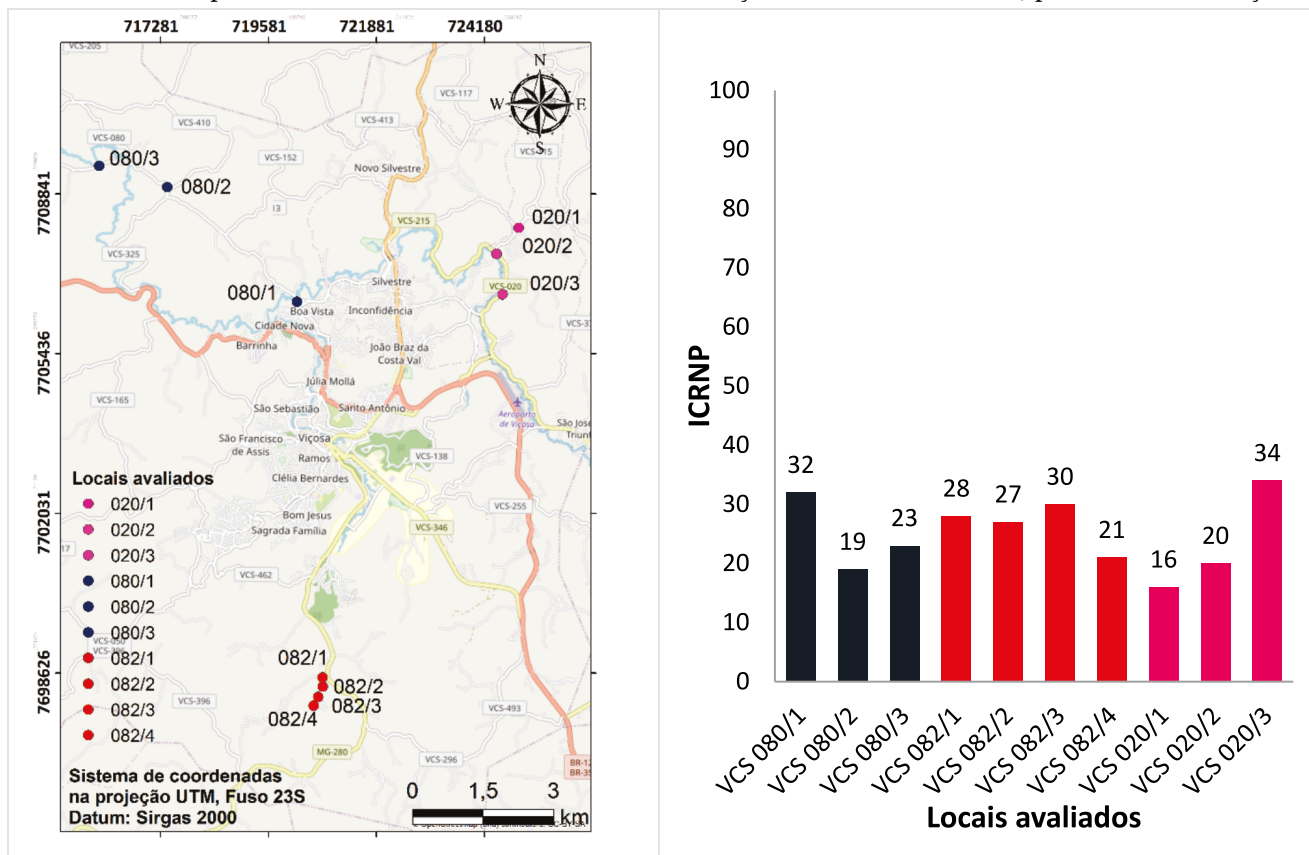
Na figura 3 são apresentados o mapa dos trechos avaliados das estradas percorridas (VCS 020, VCS 080, VCS 082) e o ICRNP obtidos pelo método apresentado neste estudo, conjuntamente com as respectivas identificações e classificações dos trechos inspecionados. O local que apresentou pior ICRNP foi o VCS 020/1 com

valor 16, classificada de acordo com o Baesso e Gonçalves como muito pobre.

Figura 3 – (a) Mapa dos pontos dos trechos das estradas percorridas para a avaliação; (b) resultado dos cálculos ICRNP obtidos pelo método avaliado em dez locais de avaliação de condicionamento, por local de avaliação.

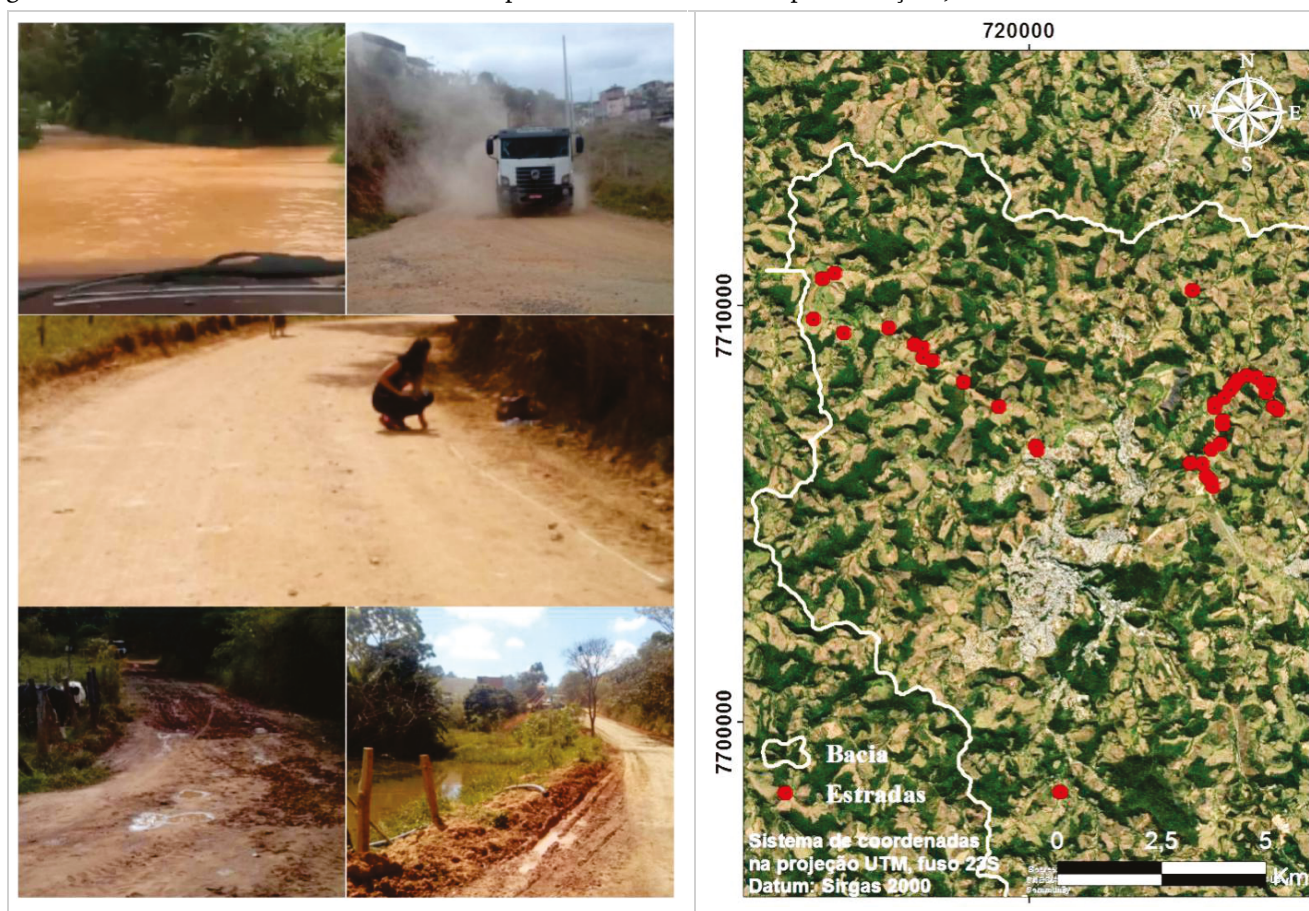
A maior parte dos danos ocorridos nas estradas avaliadas são devido à inexistência ou insuficiência de mecanismos adequados de drenagem, como lombadas, caixas de contenção que desempenham importante função de redução da velocidade e volume de água escoado pela estrada, conforme registrado na figura 6.

Figura 6 – Locais avaliados das estradas não pavimentadas do município de Viçosa, MG.

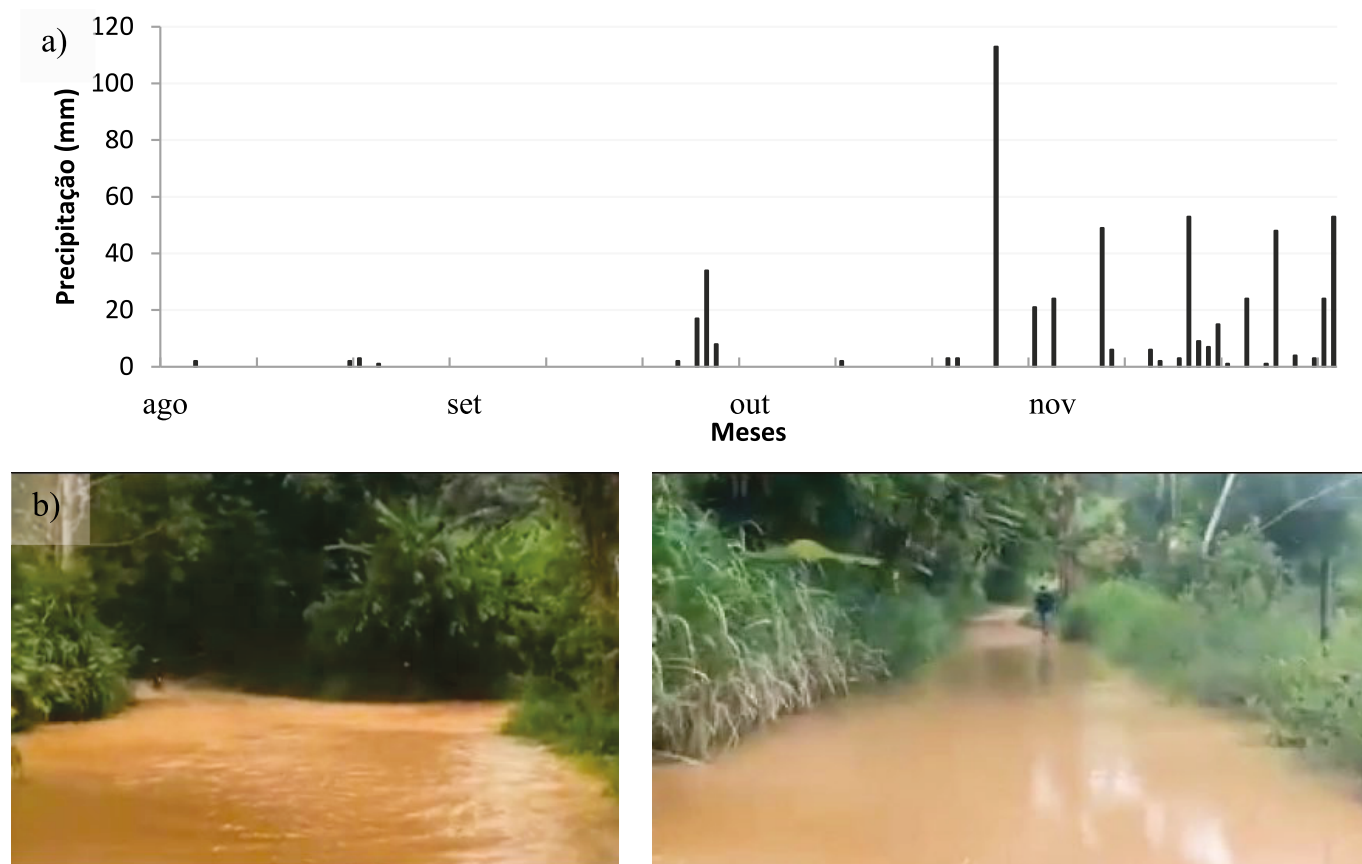
Na área de estudo isso foi evidenciado principalmente nos períodos de chuvas mais severas em que as vias ficam intransitáveis. No dia 26 de outubro houve um evento pluviométrico de 113 mm que influenciou positivamente no aumento da vazão causando inundações nas vias VCS 080 conforme registrado na figura 7.

Figura 7 – Precipitação ocorrente no município de Viçosa entre 1 de agosto e 30 de novembro de 2019 (a); e condicionamento de alagamento da rodovia VCS 080 após uma precipitação de grande intensidade no dia 26 de outubro de 2019 (b).
