## **AVALIAÇÃO DO EDIFICADO E ESPAÇO PÚBLICO POR MEIO DO MÉTODO DE AVALIAÇÃO DO ESTADO DE CONSERVAÇÃO DE IMÓVEIS: ESTUDO DE CASO DO BAIRRO DO ARCO DO CEGO EM LISBOA.**

### **RESUMO**

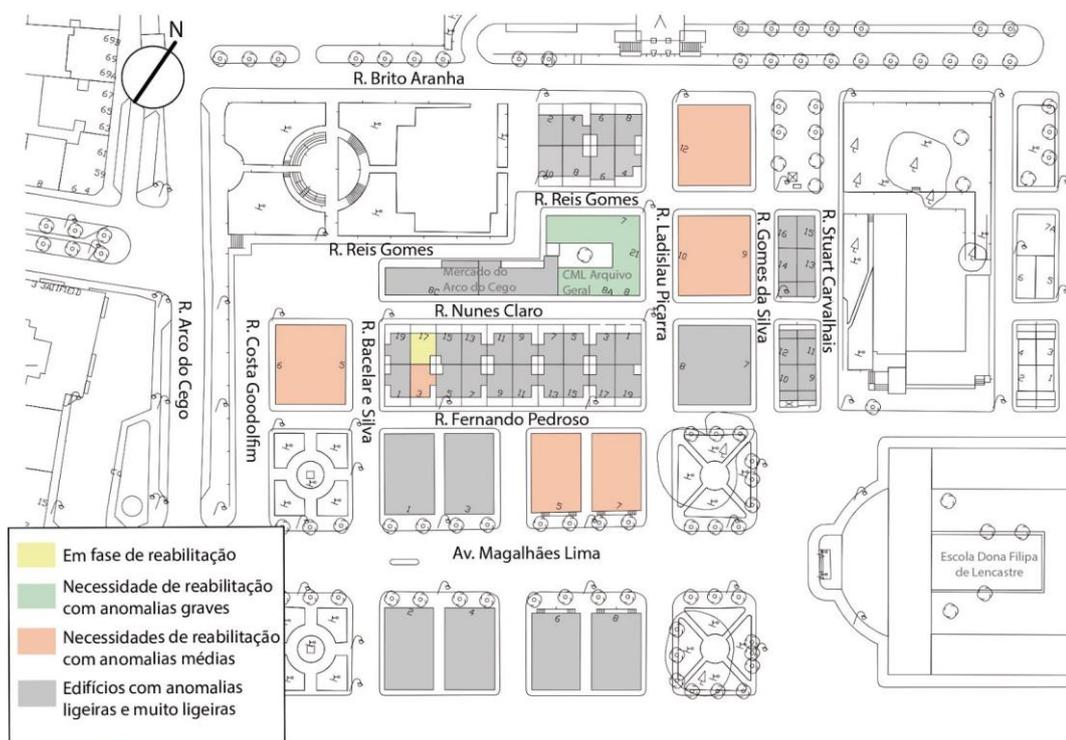
Figura 2 – Análise das anomalias dos edifícios.

Na Avenida Magalhães Lima, 8 edifícios de 4 andares foram avaliados, sendo 2 edifícios com anomalias médias e 6 edifícios com anomalias ligeiras e muito ligeiras. Levando em consideração as fachadas analisadas, pode se considerar que os edifícios da rua apresentam um padrão arquitetônico bem conservado, com pequenos problemas de descascamento da pintura ou pequenas rachaduras do revestimento perceptíveis, mas que acabam por se tornar desprezíveis ao confrontarmos com o todo da edificação. Tanto a qualidade do revestimento exterior quanto a qualidade das estruturas da edificação e as caixilharias e portas apresentavam padrão satisfatório.

A Rua Costa Goodolfim possui apenas um edifício para avaliação e apresenta um bom nível de conservação das estruturas e revestimentos, porém há problemas nas caixilharias e portas exteriores que apresentam médio nível de degradação, o que poderia ocasionar problemas no isolamento térmico e acústico da edificação - estes problemas estavam mais presentes na porta de acesso ao edifício e em algumas janelas. Em relação a estrutura da rua, foram observados boa iluminação, bancos e lixeiras, boa qualidade do piso asfáltico e do revestimento do passeio, porém é muito estreito, sendo no máximo 1,5 metro de largura.

Os imóveis analisados na Rua Fernando Pedroso, em sua maioria possuem bom estado de conservação, com exceção de um edifício unifamiliar que se encontra no momento em revitalização e às fachadas dos edifícios multifamiliares da Avenida Magalhães Lima (ver figura 2). Ao analisar a habitação unifamiliar, foram observadas anomalias ligeiras na estrutura do edifício e na cobertura. Os elementos salientes do imóvel se encontram em pior estado, sendo classificados como anomalias médias. Os maiores problemas observados foram em relação aos revestimentos externos, que necessitam de intervenção, assim como na caixilharia externa. Apesar das anomalias de nível médio encontradas, é do entendimento do grupo que tais deficiências não correspondem a riscos para os pedestres, e é importante destacar que este imóvel se encontra desocupado no momento. Com relação às fachadas dos edifícios multifamiliares, foi observado um nível mais alarmante em relação aos problemas destes edifícios. Foram identificadas anomalias de nível grave nas paredes e revestimento externo, sendo necessário refazer pedaços que se desprenderam, deixando o reboco exposto. Deste modo, tais anomalias são um risco para a integridade estrutural do

Em relação à reabilitação do edificado existente, percebemos que de uma forma geral as edificações encontram-se em um estado de conservação moderado. Foi constatado que o uso habitacional prevalece na área analisada e deverá ser mantido após o processo de intervenção. De todo o edificado, há uma edificação unifamiliar já sendo reabilitada; oito com necessidades médias de reabilitação e apenas uma com necessidade mais grave de intervenção, que é o edifício do Arquivo Geral do Município de Lisboa. Para todas estas edificações averiguadas, recomendamos as intervenções necessárias apenas nos edifícios que foram constatadas anomalias médias e graves, conforme identificado na análise das anomalias dos edifícios na figura 2.
