**O maior desastre ambiental brasileiro: de Mariana (MG) a Regência (ES).
The biggest Brazilian environmental disaster: from Mariana (MG) Regency (ES).
El mayor desastre ambiental brasileño: De Mariana (MG) a laregencia (ES).**

Danielle Letícia da Silva, Matteus Carvalho Ferreira, Maria Rita Scotti¹

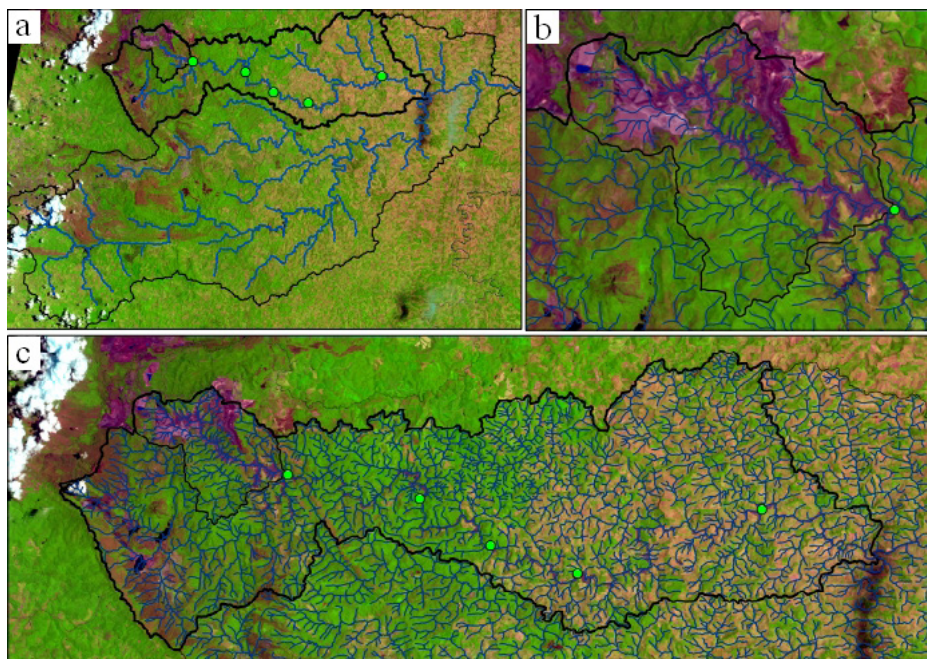
O impacto causado pelo rejeito pode ser observado em imagens de satélite como na figura 7. Nela é possível identificar o material pela coloração roxa em contraste com a azul dos corpos d'água não afetados. O maior impacto ocorreu na região entre Mariana e a Usina Hidrelétrica de Candonga (município de Rio Doce), em um trecho de 77 km de drenagem. O rejeito recebido pelas calhas estreitas em declividade do Ribeirão Santarém e Rio Gualaxo do Norte

Figura 7: Imagens de satélite das áreas afetadas pelo rejeito. (a)Bacia do Rio Doce; (b)Bacia do córrego Santarém; (c)Bacia do Rio do Carmo. Em (b) e (c) percebe-se o caminho dos rejeitos pela coloração roxa em contraste com a azul dos corpos d'água não afetados.(Fonte: Adaptado de USGS, 2015).

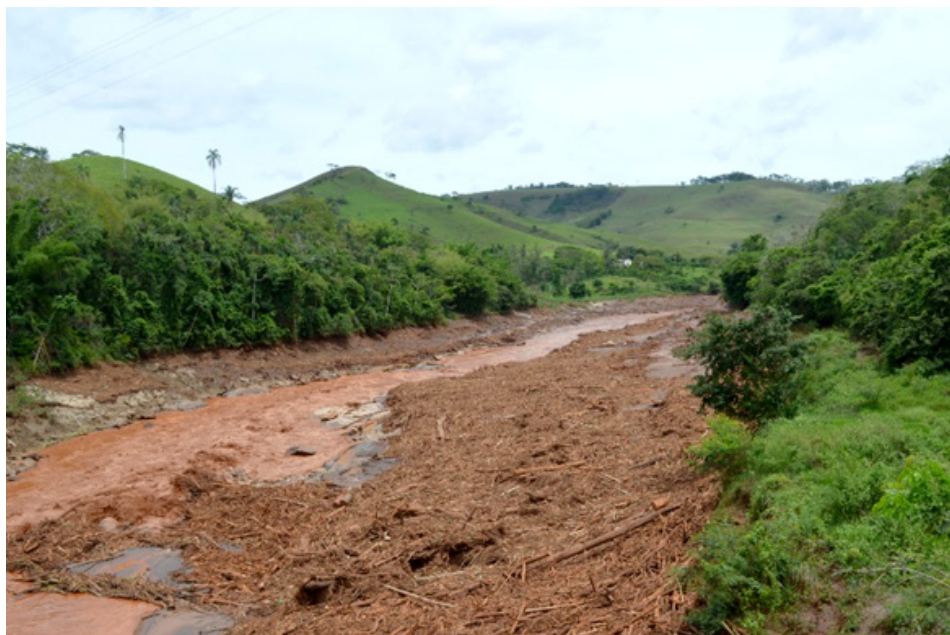
favoreceu o aumento da energia cinética, ocasionando o arraste de toda a vegetação e áreas urbanas na planície de inundação. A Usina Hidrelétrica Candonga (UHE) também teve papel na retenção de grande parte do material carreado dos municípios e vegetações afetadas (Figura 8), além de contribuir para a redução da energia cinética do rejeito extravazado.

Figura 8: Material carreado depositado na Usina Hidrelétrica Candonga. (Fonte: Autoria própria).

- Qualidade e disponibilidade da água
 - Assoreamento dos corpos d'água: este assoreamento é visível (Figuras 8, 9), mas ainda não há registro da quantificação do material assoreado nem dentro da calha, nem na mata ciliar. O rejeito está depositado sobre a mata ciliar, alterando geomorfológicamente a bacia.

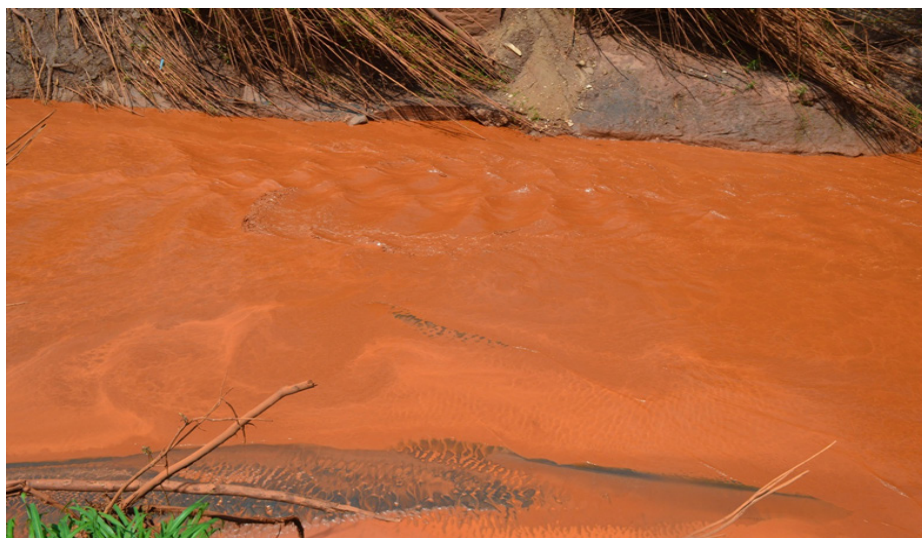
Figura 9: Rio Gualaxo do Norte com leito visível devido ao assoreamento.(Fonte: Autoria própria).

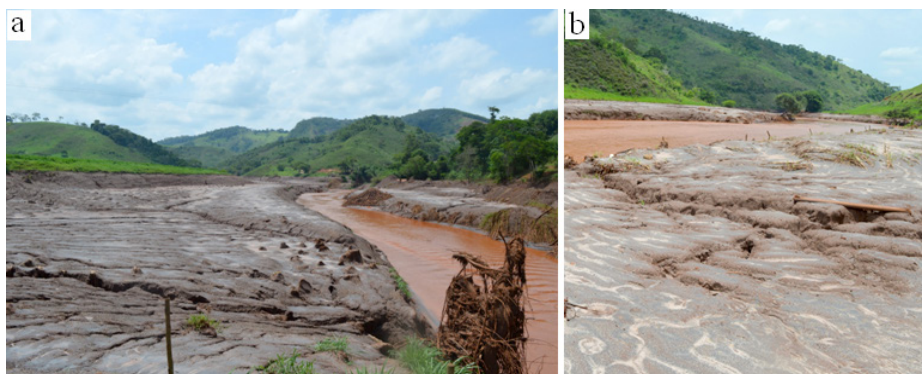
- Acúmulo de sedimentos instáveis nas margens, com ravinamentos profundos, favorecendo intenso processo erosivo e lixiviação (Figura 10).
 - Contaminação química por éter-aminas potencialmente tóxicas, oriundas do processo de flotação catiônica reversa do beneficiamento de minério de ferro da mineradora Samarco, responsável pela imiscibilidade do rejeito nas drenagens.

Figura 10:Processo de ravinamento. (a): Margens do Rio Gualaxo do Norte; (b) Margens do Rio do Carmo. (Fonte: Autoria própria).

- Compactação do material depositado nas margens, baixa porosidade e presença de concreção ferruginosa quando ressecado (Figura 10), o que gera uma barreira física muito resistente ao crescimento radicular vegetal e ambiente anaeróbico para os micro-organismos.

Os impactos sobre a mata ciliar são passíveis de recuperação. O material depositado às margens dos rios atingidos pelo rompimento da Barragem do Fundão é instável e sujeito à erosão por ravinamento. Sendo assim, a recuperação da mata ciliar exige técnicas de contenção física adequadas para a estabilização do processo erosivo, aliadas ao estabelecimento de uma vegetação que exerça as funções simultâneas de tolerância à toxidez das aminas e que seja capaz de ancorar o solo com seu sistema radicular, promovendo a agregação do mesmo. A indicação das técnicas e espécies vegetais mais adequadas para contenção do processo erosivo dependerá do conhecimento do grau e extensão da deposição de sedimentos, bem como da toxicidade deste material. A mitigação do impacto da toxicidade prevê a degradação das aminas presentes do rejeito.

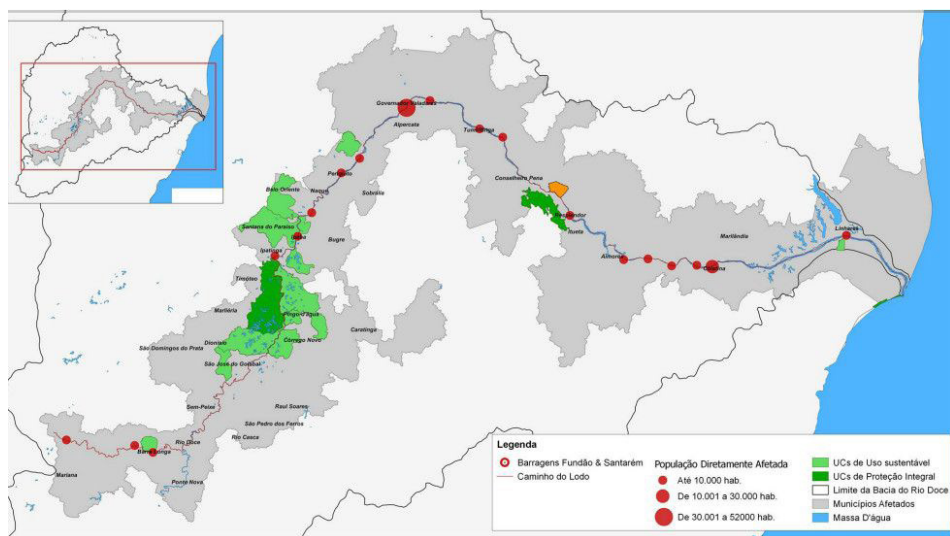
- Impactos na vegetação ripária
 - Entre as barragens de Fundão e Santarém até o trecho do Rio Gualaxo do Norte próximos ao Rio do Carmo estima-se perda de 560,35 ha de vegetação, sendo 384,71 ha de Mata Atlântica.
 - Na área subsequente do Rio Gualaxo do Norte até a foz do Rio Doce estima-se perda de 1026,65 ha de vegetação, sendo 126,37 de Mata Atlântica.
 - Total de 1587 ha de vegetação perdida, sendo 511,08 ha de Mata Atlântica. (Figura 11).

Figura 11: Vegetação impactada em pelo rompimento da Barragem de Fundão.
 Fonte: BBC (Disponível em: <bbc.com/portuguese/noticias/2015/12/151201_dados_mariana_cc>; acessado em 25/02/2016).

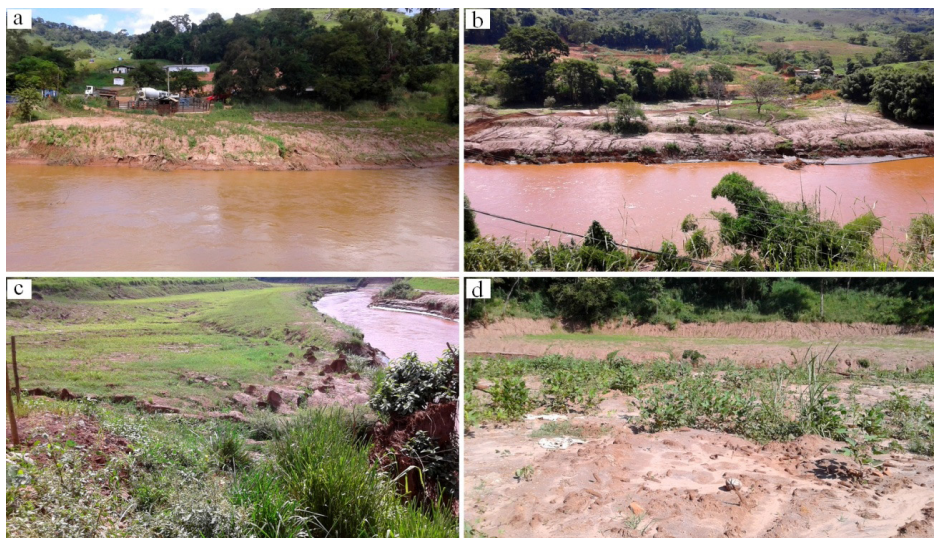
1 - Plantio de espécies de uso agrônômico através de sementes. Como é possível perceber (Figura 12), as espécies plantadas não conseguiram se estabelecer, já que não houve cobertura do sedimento, nem sua estabilização. Ressalta-se a inadequação das espécies e procedimentos para a recuperação de uma mata ciliar. Uma vez que essa ação não foi bem-sucedida, outras ações estão sendo realizadas.

Figura 12: Ações de plantio realizadas pelas empresas contratadas pela Samarco nas matas ciliares dos Rios Carmo (a, b) e Gualaxo do Norte (c,d).

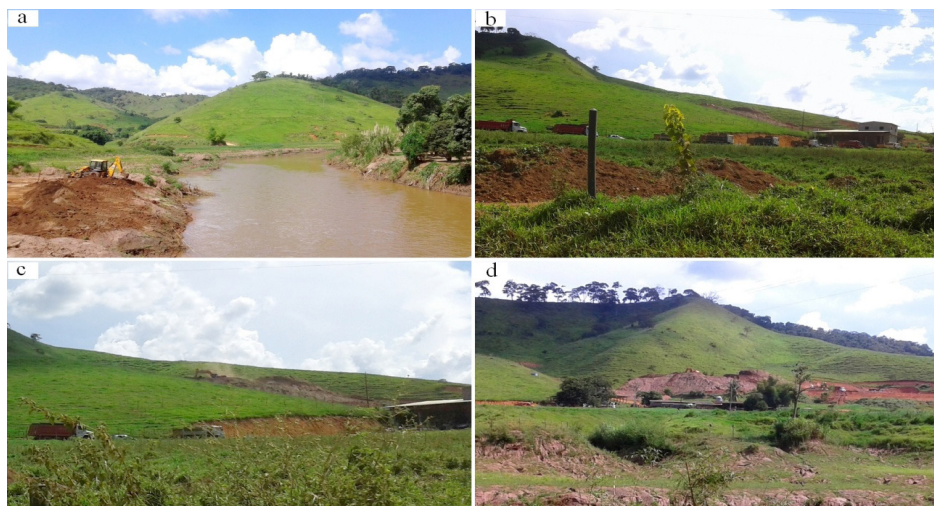
- 2 – Remoção mecânica de sedimentos depositados na área de mata ciliar. O rejeito oriundo da barragem que foi depositado nas matas ciliares está sendo removido através de maquinário (figura 13 a).
- 3 – Transporte de sedimentos através de caminhões (figura 13 b).
- 4 – Deposição do material transportado pelos caminhões em pilhas (figura 13 c e d).

O acondicionamento de material contaminado em pilhas é uma técnica de remediação utilizada na bioengenharia e que pode ser bem-sucedida, desde que sua realização seja tecnicamente correta, salientando-se a escolha do local de alocação da pilha e a impermeabilização total da área, evitando-se a contaminação do lençol freático e corpos hídricos superficiais.

Figura 13: Remoção de sedimento da área de mata ciliar, transporte de material por caminhões e alocação do material em pilhas. Remoção do sedimento nas margens do rio (a), transporte de material para pilhas (b), construção das pilhas (c,d).

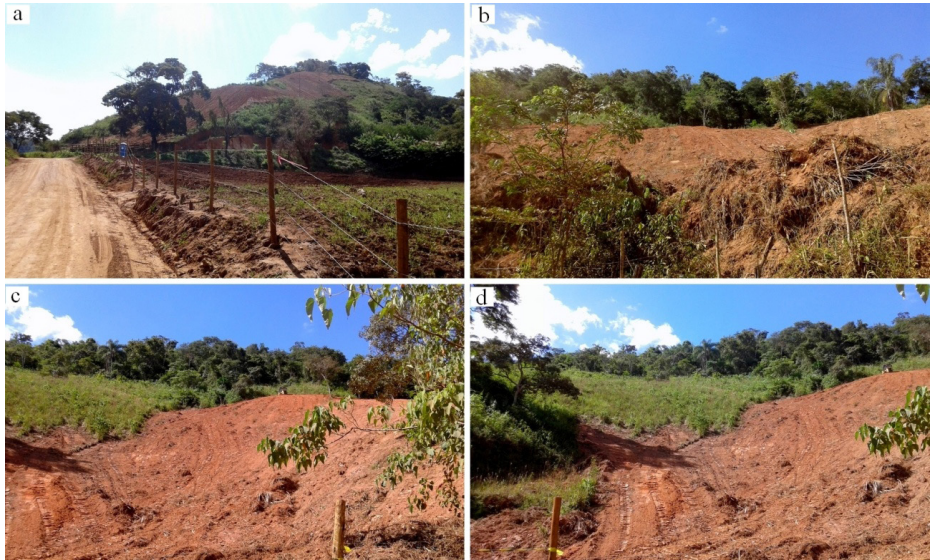
5 - Desmatamento de áreas preservadas de porte arbóreo, incluindo áreas de topo de morro. A figura 14 (a, b, c e d) mostra uma ação de desmatamento das empresas supramencionadas ao longo do Rio Gualaxo do Norte. As figuras 14 (c e d) evidenciam a presença de maquinário realizando a intervenção.

Figura 14: Desmatamento de áreas preservadas, incluindo topos de morros, ao longo do Rio Gualaxo do Norte (02/04/2016).

Faz-se necessário saber a origem do solo (cor escura) no aterramento da área de mata ciliar, bem como a comprovação da existência de licenças para a realização do desmatamento que vem ocorrendo nas áreas preservadas de topo de morro no Rio Gualaxo do Norte (figura 14).

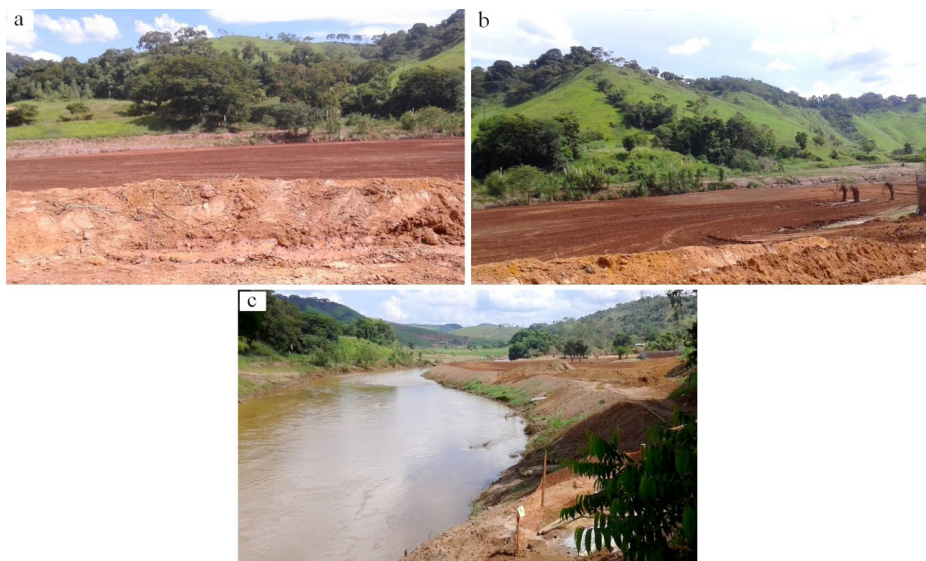
6 - Aterramento, preparo do solo e drenagem. É possível perceber que diferentes pontos das matas ciliares estão recebendo solo (cor escura) de outra origem (Figura 15 a, b). O preparo do solo para plantio inclui técnicas de drenagem, conforme observado na figura 15c. Na figura 16 é possível observar diferentes ações e técnicas de

Figura 15: Aterramento, preparo e drenagem na área de plantio. Destaca-se o uso de solos exógenos (a, b) para aterramento e a presença de drenagem a área de plantio (c).

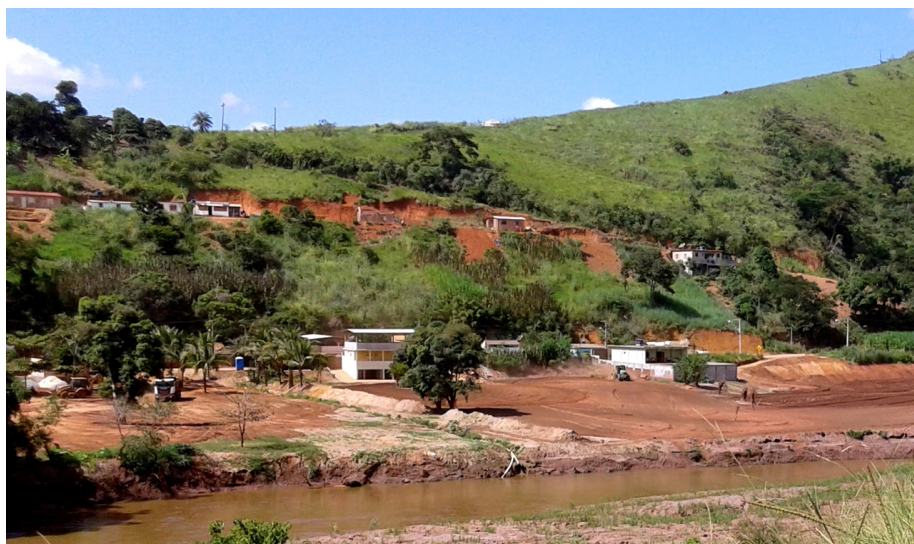
- Plantio sem sucesso (no centro);
- Depósito do sedimento retirado, da área de mata ciliar, perpendicularmente ao Rio do Carmo (cor clara, no centro);
- Presença de caminhão para transporte de material (ao fundo, à esquerda);
- Deposição e aterramento da zona ripária com solos exógenos (cor escura, à direita);
- Presença de maquinário pesado (ao fundo, à esquerda e à direita).

Figura 16: Preparo do solo e plantio em matas ciliares. Nota-se a diferença de coloração entre o solo impactado pelo rejeito e aquele que foi alocado para a mata ciliar, a utilização de técnicas de drenagem e a presença de maquinários utilizados no preparo do solo. Também é possível perceber a presença de uma área em cujo plantio não foi bem sucedido.
