A contribuição do profissional Conservador-Restaurador nos acervos museológicos: a restauração da peça cerâmica “Moringa com Tampa” do Museu de História Natural e Jardim Botânico da UFMG.

The contribution of conservation-restoration professional to the museum collections: the restoration of the ceramic piece “Moringa com Tampa” (Jug with Lid) from UFMG’s Museum of Natural History and Botanic Garden.

Agesilau Neiva Almada¹, Dr^a Alessandra Rosado²

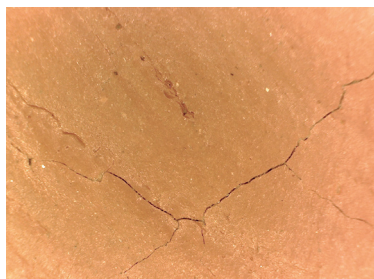
FIGURA 7: Fissuras vistas com microscopia USB. Foto: Agesilau Almada, 2013.

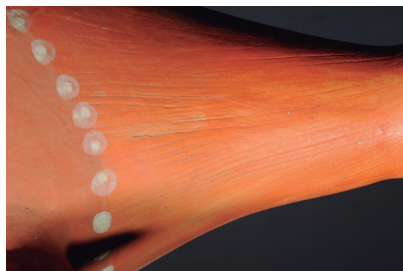
FIGURA 23: Detalhe de vincos/ranhuras, fruto da técnica de manufatura (alisamento com sabugo de milho). Foto: Claudio Nadalin, 2013.

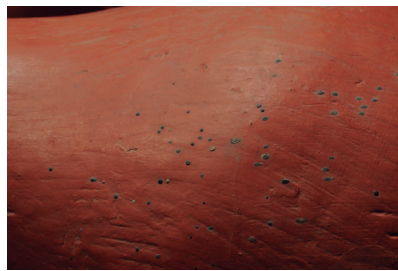
b) Grânulos pétreos aparentes, provavelmente causados pelo processo de amassado irregular do barro: apresentam-se grânulos de areia e/ou pedras em relevo na superfície da peça – corpo e pernas, com maior incidência na perna direita.

FIGURA 24: Detalhe de grânulos de areia e/ou pedras na superfície da peça. Foto: Claudio Nadalin, 2013.

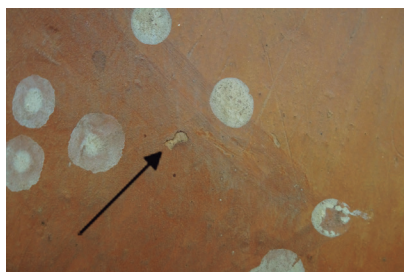
c) Arenado: esta degradação se faz presente devido ao processo de queima da peça, em que os materiais constituintes ou adicionados à argila (areia ou pedra moída) se desprendem da superfície, deixando para trás um diminuto buraco. Foi constatado na região central do corpo da peça, na cabeça direita da ave, na parte frontal da tampa.

FIGURA 25: Detalhe da degradação arenado sob a superfície da peça. Foto: Agesilau Neiva Almada, 2013

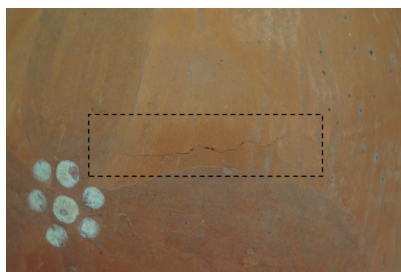
d) Fissuras: encontradas nas pernas e também no corpo da moringa, provavelmente causadas no processo de queima, pela diferença de umidade e/ou temperatura, ou então pela espessura das placas de argila no processo de modelagem da peça. São apresentadas de forma horizontal em relação ao corpo da obra, e de pequenas dimensões.

FIGURA 26: Detalhe de fissuras existente na superfície da peça. Foto: Agesilau Neiva Almada, 2013.

Este procedimento foi realizado nas poucas áreas de fissuras e rachaduras. O objetivo foi evitar que estas alterações se convertam, no futuro, em fraturas. Tem, portanto, caráter preventivo. O procedimento consistiu em aplicação do adesivo Mowithal® B60H a 3,5% em Acetona, aplicado com seringa de insulina BD Ultra-Fine™ II agulha 8mm (5/16”), calibre 0,3mm, do fabricante Becton Dickinson andCompany.

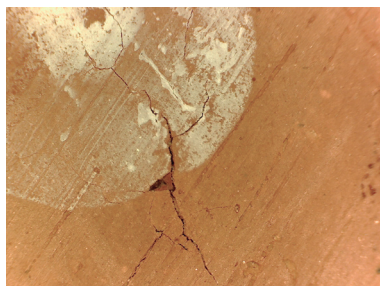
e) Microfissuras: encontradas de forma generalizada por toda a obra; provavelmente gerada pela deficiência de queima da peça cerâmica e também pela movimentação do suporte frente às alterações das condições ambientais.

FIGURA 27: Detalhe de microfissura sob a camada de policromia da peça. Foto realizada com microscopia USB, aumento de 60x, Agesilau Neiva Almada, 2013.

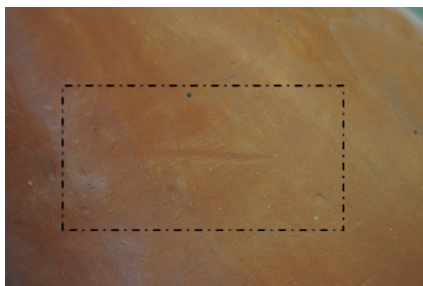
f) Incisões de manufatura: pequenos cortes (incisões) gerados por algum instrumento ou ferramenta perfurocortante, encontrados tanto nas pernas como no corpo da moringa, geradas no processo de confecção da peça.

FIGURA 28: Detalhe de incisão de manufatura realizada com ferramenta cortante. Foto: Agesilau Neiva Almada, 2013.

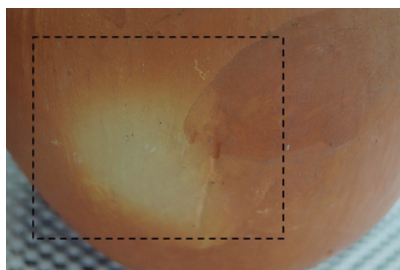
FIGURA 29: Detalhe de mancha provocada por deficiência no processo de queima da cerâmica. Foto: Agesilau Neiva Almada, 2013.

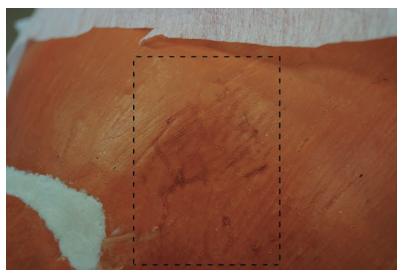
h) Craquelês: encontrados de maneira generalizados por toda a peça, provavelmente fruto da incompatibilidade de engobes utilizados em sobreposição na decoração que se alterou no processo de queima, ocasionando o craquelamento da policromia.

FIGURA 30: Detalhe de craquelês formado sob a camada de policromia terracota. Foto: Agesilau Neiva Almada, 2013.

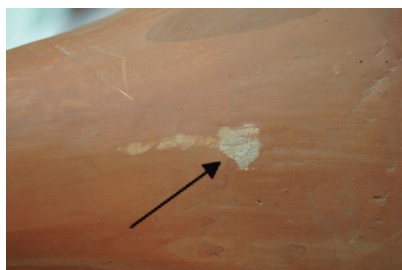
FIGURA 31: Detalhe de abrasão existente no corpo na peça. Foto: Agesilau Neiva Almada, 2013.

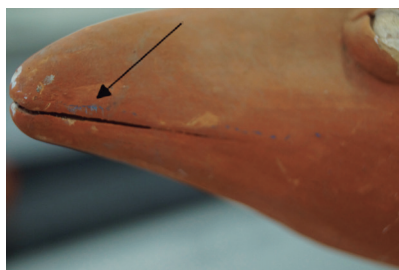
d) Manchas azuladas: localizada no bico das aves, provavelmente fruto de abrasão com algum material pigmentado (impregnação por contato).

FIGURA 32: Detalhe de mancha azulada existente no bico das aves que compõem o corpo da moringa. Foto: Agesilau Neiva Almada, 2013.

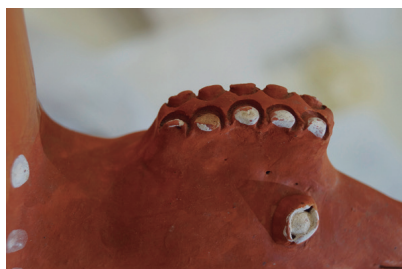
f) Perda de material cerâmico: olho da ave esquerda e crista da ave direita causada, provavelmente, por um impacto mecânico ou manuseio inadequado; e na união da perna fraturada, ocasionada pela respectiva fratura que, com a quebra, provavelmente se perdeu.

FIGURA 33: Detalhe da perda de material cerâmico na crista da ave direita da peça. Foto: Agesilau Neiva Almada, 2013.

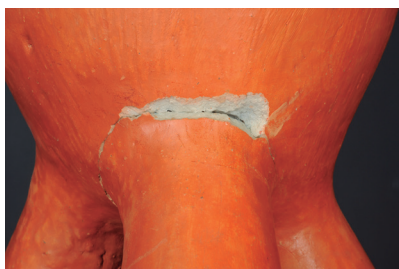
FIGURA 34: Detalhe de fratura na perna direita da peça. Foto: Agesilau Neiva Almada, 2013.

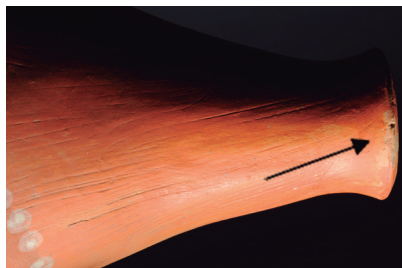
FIGURA 35: Detalhe de perda de policromia terracota na borda da peça. Foto: Agesilau Neiva Almada, 2013.

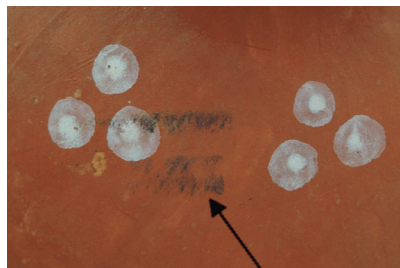
h) Mancha de adesivo: próximo à ave, na lateral direita, provavelmente se trata de alguma etiqueta de identificação ou alguma fita adesiva ou durex, que após a remoção deixou fixado sobre o suporte um filme adesivo.

FIGURA 36: Detalhe de filme adesivo existente na superfície da peça. Foto: Agesilau Neiva Almada, 2013.

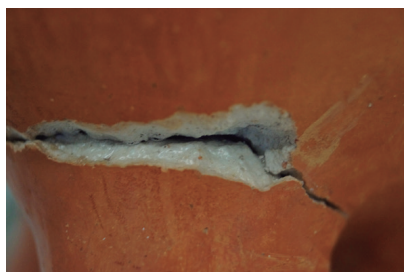
A peça, provavelmente, passou por uma limpeza em intervenção realizada anteriormente e apresentava união de fragmentos que não foi bem realizada. Havia desníveis na região das uniões: perna direita (vista frontal) e também na crista da ave direita (vista frontal), que eram perceptíveis ao simples toque.

FIGURA 37: Detalhe da união de fragmento na região da perna direita com desnível e perda de material cerâmico. Foto: Agésilau Neiva Almada, 2013.

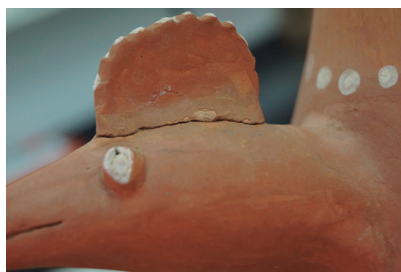
FIGURA 38: Detalhe de união de fragmento na crista da ave direita apresentando desnível. Foto: Agésilau Neiva Almada, 2013.

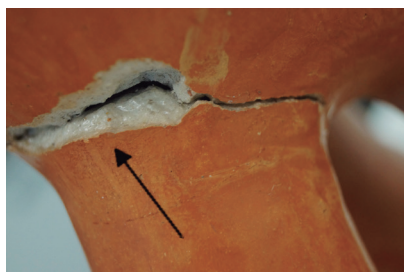
FIGURA 39: Detalhe de restos de adesivo na união de fragmento (intervenção anterior) na perna direita. Foto: Agésilau Neiva Almada, 2013.

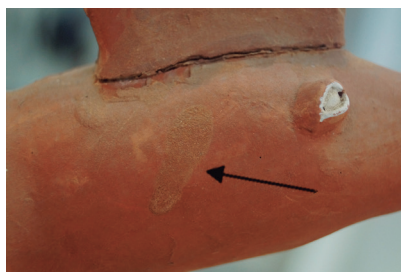
FIGURA 40: Detalhe de restos de pasta adesiva (PVA + Chamote) na união de fragmento da crista da ave direita e nas suas adjacências. Foto: Agésilau Neiva Almada, 2013

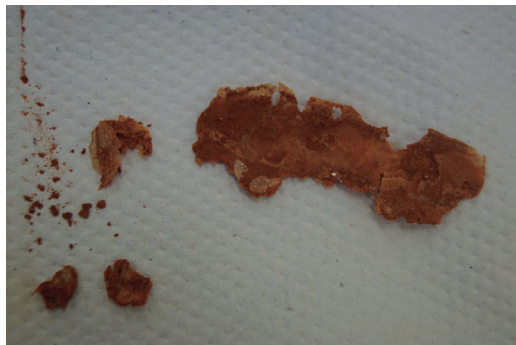
FIGURA 43: Filme de pasta adesiva (PVA + Chamote) polimerizado, retirado entre os fragmentos da crista da ave direita. Foto: Agésilau Neiva Almada, 2013.

A limpeza consistiu em uma mistura de limpeza mecânica e química. Para a limpeza mecânica, foi utilizado um bisturi (cabo nº 3 e lâmina nº 15) para remoção das concreções da pasta adesiva (PVA + chamote) e, na sequência, utilizou-se um swab embebido em água deionizada para limpeza das áreas que passaram pela remoção

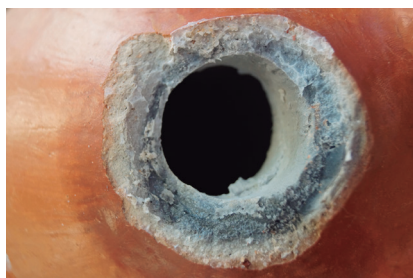
FIGURA 44: Resíduos de PVA localizados no fragmento do corpo da moringa, após a separação das partes. Foto: Agesilau Neiva Almada, 2013.

Foi realizada uma limpeza de forma pontual nos fragmentos depois de executada a separação dos mesmos. Este procedimento foi necessário para eliminar por completo os resíduos de adesivos que se encontravam incrustados nos poros dos fragmentos. A remoção foi necessária para evitar que o adesivo utilizado nas intervenções anteriores (PVA) pudesse provocar danos aos fragmentos já que ele é sensível à presença de umidade e também para facilitar a união de fragmentos que se realizou posteriormente, já que o adesivo utilizado é incompatível com o utilizado anteriormente.

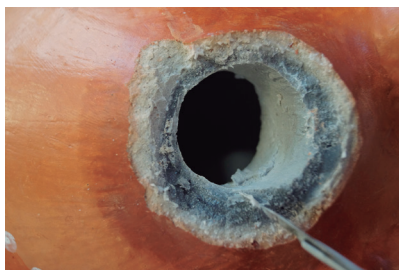
FIGURA 46: Resíduos de adesivos localizado no fragmento do corpo da moringa (filme de PVA). Foto: Agesilau Neiva Almada, 2013.

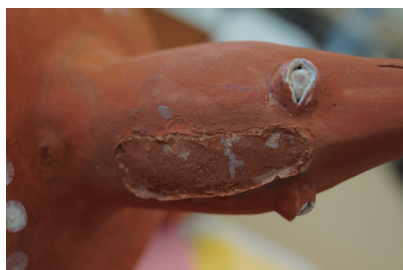
FIGURA 47: Filme da pasta adesiva (PVA + Chamote) localizado na crista da ave direita, após a separação do fragmento. Foto: Agesilau Neiva Almada, 2013.

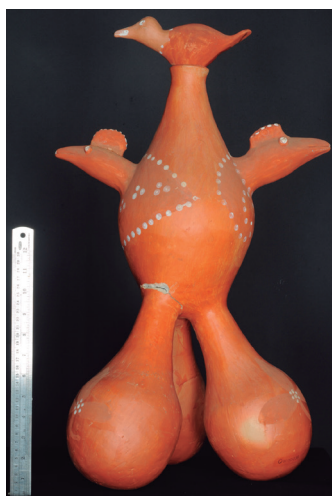
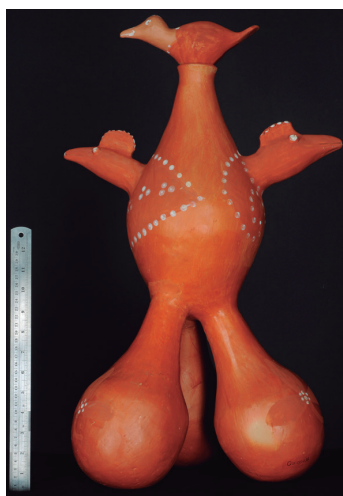
FIGURA 61: Vista Frontal da peça antes do processo de restauração. Foto: Cláudio Nadalin V. da Costa, 2013.

FIGURA 62: Vista Frontal da peça após o processo de restauração. Foto: Cláudio Nadalin V. da Costa, 2013.
