# IMPACTO DO ROMPIMENTO DA BARRAGEM DE REJEITOS DE MINÉRIO DE FERRO DA MINA DO FEIJÃO, EM BRUMADINHO, QUANTO AO USO E À COBERTURA DO SOLO E À QUALIDADE DAS ÁGUAS SUPERFICIAIS DO RIO PARAÓPEBA

## IMPACT OF THE FAILURE OF THE CÓRREGO DO FEIJÃO IRON ORE WASTE DAM, AT BRUMADINHO, ON LAND USE, LAND COVER AND SURFACE WATER QUALITY OF THE PARAÓPEBA RIVER

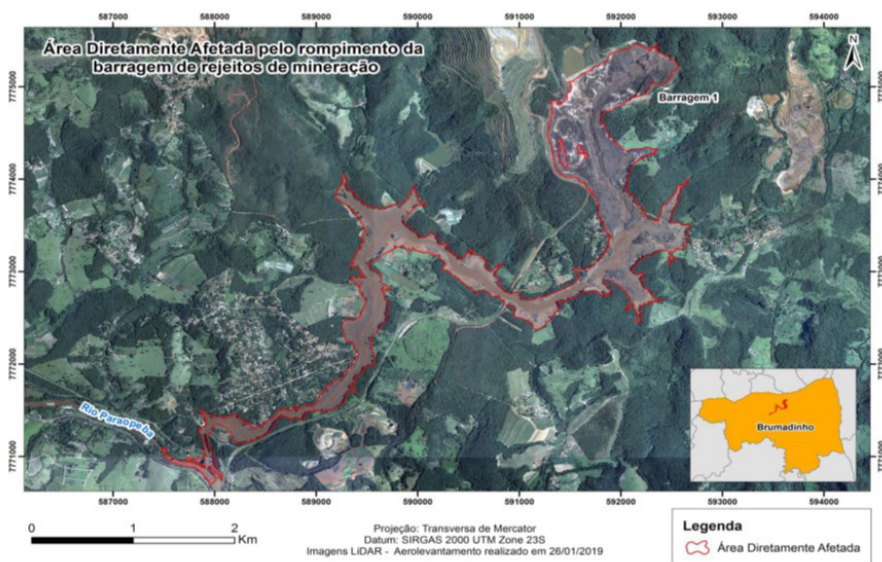
Figura 2 - Mapa de delimitação da área diretamente afetada pelos rejeitos de mineração

Os limites da ADA estabelecidos a partir do contorno visível da lama são apresentados na Figura 2. A área diretamente afetada tem aproximadamente 306 ha e o rejeito percorreu uma extensão de cerca de 9 km da barragem até a confluência entre o ribeirão Ferro-Carvão e o rio Paraopeba. É possível observar que a lama cobriu majoritariamente terras baixas e relativamente planas, circundantes ao leito do curso d'água.

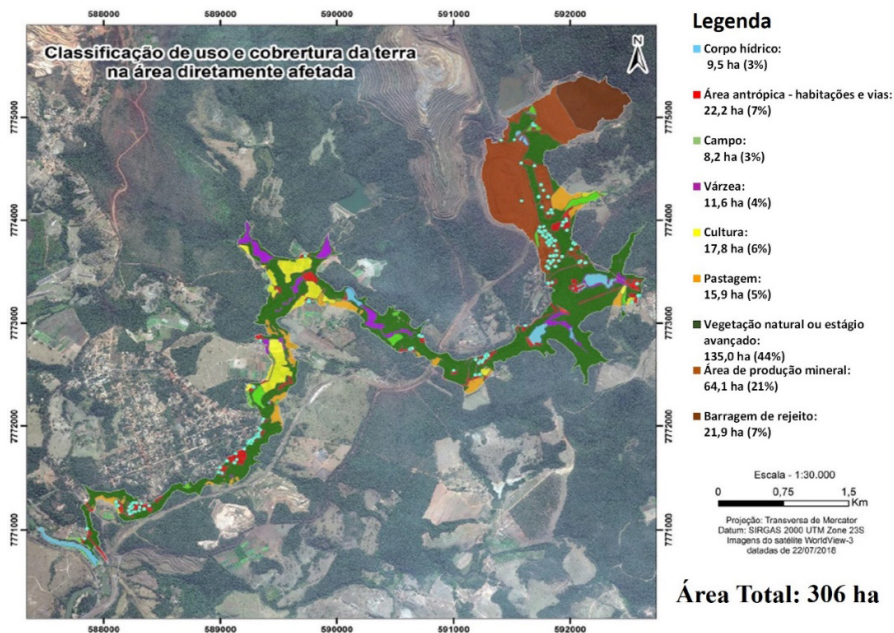
**Figura 3** - Mapa das áreas de cada classe de uso e cobertura do solo nos limites da ADA antes do rompimento da barragem de rejeito de mineração

O mapa de caracterização do uso e da cobertura da terra na área diretamente afetada em momento anterior ao rompimento da barragem é apresentado na Figura 3.

Antes do rompimento, a área ocupada por vegetação natural ou em estágio de desenvolvimento mais avançado (espécies de grande porte), características do bioma mata atlântica, principalmente, era de 135 ha, sendo a classe mais representativa. Possivelmente a maior parte dessa vegetação é secundária, devido à densidade considerável de ocupações humanas e intervenções em torno das áreas vegetadas. Somando-se a essa flora, também foram identificadas regiões predominantemente cobertas por vegetação rasteira e de porte pequeno-médio, características do cerrado, de áreas de alagamento sazonal ou, ainda, pertencentes a jardins, bosques, pomares ligados a residências, instalações da mineradora e pontos degradados, em que ocorre a sucessão ecológica em estágios iniciais. Essas áreas são 8,2 ha para os bosques e 11,6 ha para as várzeas. As três zonas verdes citadas, mesmo as não naturais, forneciam serviços ecossistêmicos importantes para a região, seja na proteção e na manutenção da qualidade do solo e das águas, seja no abastecimento dos mananciais, no abrigo para fauna e nos corredores de biodiversidade. Praticamente toda ela foi suprimida ou coberta pelo rejeito.

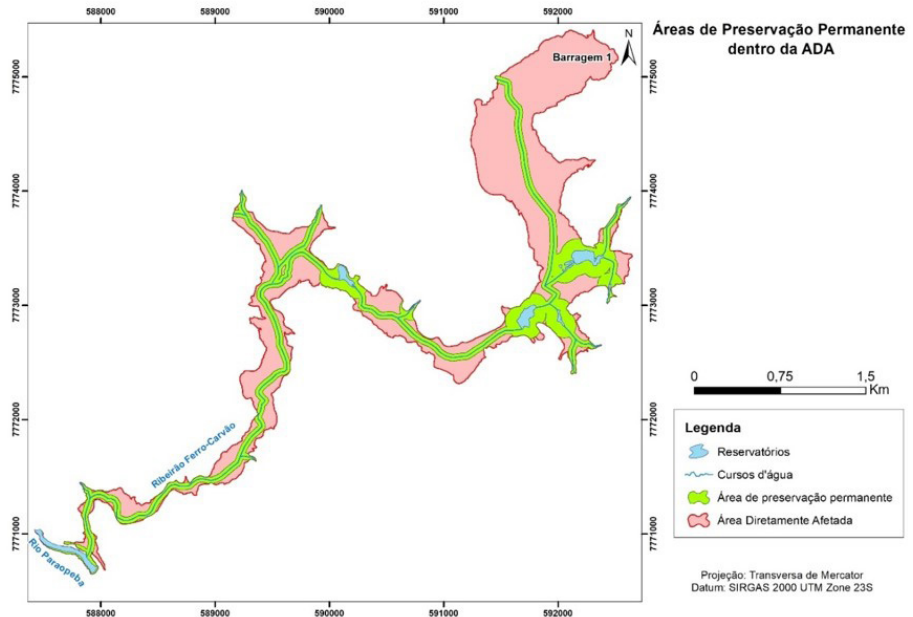
Figura 4 -Áreas de preservação permanente atingidas

As áreas de preservação permanente diretamente atingidos pelo rejeito contabilizam um total de 110,2 há; 73% dessa área é ocupada por APP de cursos d'água lóticos, sendo os outros 27% relativos a APP de reservatórios artificiais e lagoas em área considerada rural. As APP podem ser vistas na Figura 4. É importante ressaltar que grande parte dessas APP já havia tido sua cobertura vegetal natural substituída por outros usos, como culturas e pastagens, sendo a sua porção mais próxima à nascente do ribeirão quase em sua totalidade impactada diretamente pela atividade de extração mineral, uma vez que cruza parte das instalações industriais da mineradora.

Os cursos d'água atingidos foram: ribeirão Ferro-Carvão e seus afluentes, córrego Samambaia, córrego da Olaria, córrego Laranjeira, e outros de menor dimensão e sem denominação na carta topográfica consultada, além do rio Paraopeba. Exceto o rio Paraopeba, que possui pouco mais de 50 metros de largura na referida confluência, os demais cursos d'água atingidos possuem dez metros ou menos de largura de uma margem a outra, incidindo, portanto, uma faixa marginal de 30 metros de largura caracterizada como de preservação permanente.

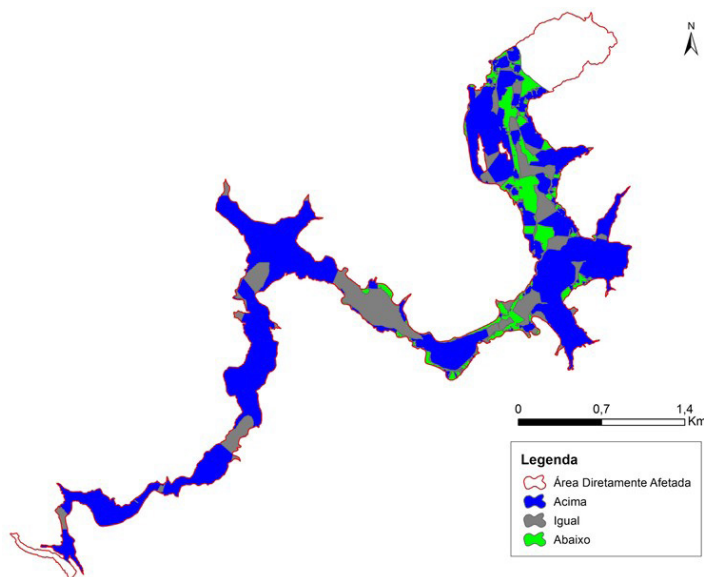
**Figura 5** -Resultado da diferença entre as cotas das superfícies do terreno antes e após o rompimento da barragem da Mina do Córrego do Feijão

onde houve elevação da cota da superfície, diminuição ou nenhuma alteração. Cada uma dessas regiões foi transformada em polígonos e tiveram o volume calculado automaticamente pelo programa. Na Figura 5 é apresentado o arquivo vetorial contendo tais regiões.

O programa gerou uma tabela de atributos contendo todos os polígonos e seus respectivos valores de volume. Foram filtrados e somados os valores dos volumes referentes às regiões onde a cota se encontra acima da superfície (polígonos em azul na Figura 5). Assim, o volume total de rejeito de mineração lançado na bacia do ribeirão Ferro-Carvão após o rompimento da barragem foi de aproximadamente 10.960.483,7 m<sup>3</sup>. Segundo a empresa proprietária da mina, a barragem possuía 12,7 milhões de m<sup>3</sup> de material antes do rompimento (FONTOURA *et al.*, 2019).

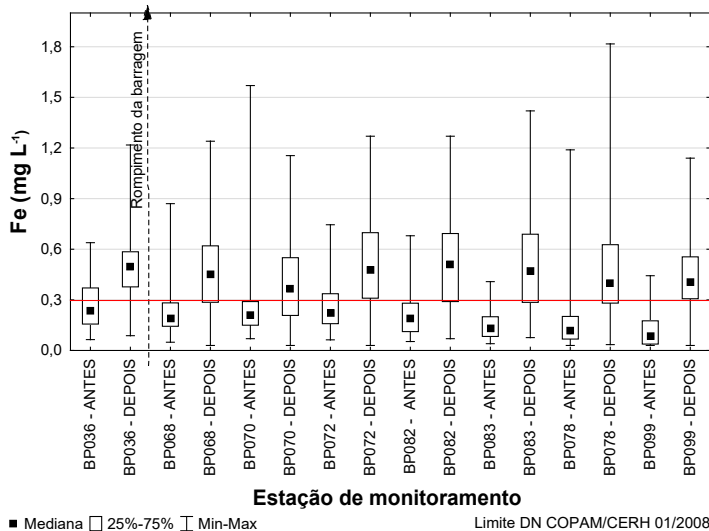
**Figura 6** - Box plot das concentrações do parâmetro “ferro dissolvido”, considerando as estações de monitoramento ao longo do rio Paraopeba para os dados antes e após o rompimento da barragem

Os parâmetros “ferro dissolvido” e “turbidez” apresentaram diferenças significativas em todas as estações e serão apresentados em gráficos *box-plot*. A Figura 6 apresenta o *box-plot* antes e após o rompimento da barragem ao longo do curso de água para o parâmetro “ferro dissolvido”, considerando as estações de montante para jusante.

É possível observar que antes do rompimento as medianas de todas as estações estavam abaixo do limite estabelecido na legislação. Após o rompimento, todas as estações, incluindo a BP036, localizada a montante da barragem, já apresentaram medianas bem mais elevadas e acima do limite da legislação, evidenciando os impactos sofridos pelo curso d'água pelo lançamento dos rejeitos.

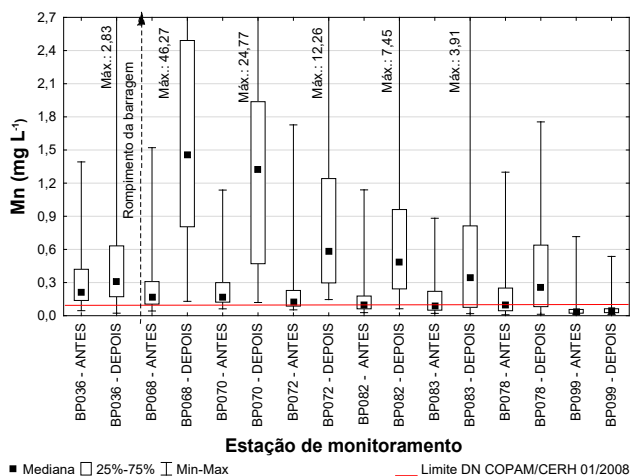
**Figura 7** - Box plot das concentrações do parâmetro “mangânês total”, considerando as estações de monitoramento ao longo do rio Paraopeba para os dados antes e após o rompimento da barragem

Para o parâmetro “mangânês total”, a diferença entre o período antes e após o rompimento pode ser vista na Figura 7. Mesmo antes do rompimento, as medianas das concentrações de mangânês total já estavam acima do limite da legislação nas estações BP036, BP068, BP070 e BP072, as mais próximas às áreas de mineração. Após o rompimento os valores das concentrações medianas chegaram a apresentar valores sete vezes maiores na estação BP068, localizada a 24,8 km do rompimento.

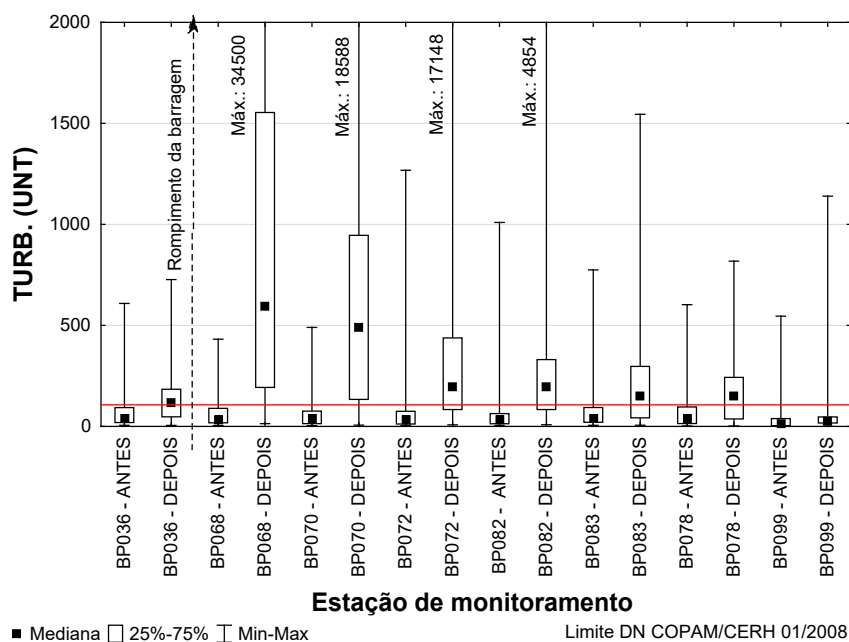
**Figura 8** - Box plot das concentrações do parâmetro “turbidez”, considerando as estações de monitoramento ao longo do rio Paraopeba para os dados antes e após o rompimento da barragem

Para a “turbidez”, antes do rompimento todas as estações analisadas apresentavam medianas abaixo do limite estabelecido pela legislação (100 UNT). Somente a estação BP099, que está localizada a 318,3 km do local do rompimento, a jusante da UHE Retiro Baixo, não apresentou mediana acima do limite, indicando o amortecimento dos impactos nos

trechos localizados a jusante do barramento até a data final das amostras analisadas (em março de 2020). A Figura 8 apresenta o box-plot antes e após o rompimento da barragem ao longo do curso de água para o parâmetro “turbidez”.
