# CARACTERIZAÇÃO E ESTUDO DE ALTERABILIDADE DO BUSTO DE JESUS CRISTO PERTENCENTE AO MOSTEIRO DE SÃO BENTO, RIO DE JANEIRO

Luanna C. Rebecchi de Moura<sup>1</sup>, Carla Felix<sup>2</sup>, Roberto Carlos da Conceição Ribeiro<sup>3</sup>,  
Daniele Pereira Dalto<sup>4</sup>, Kátia Leite Mansur<sup>5</sup>

19. Simpósio Brasileiro de Caracterização e Conservação da Pedra  
14 a 16 de dezembro de 2016, Congonhas – MG

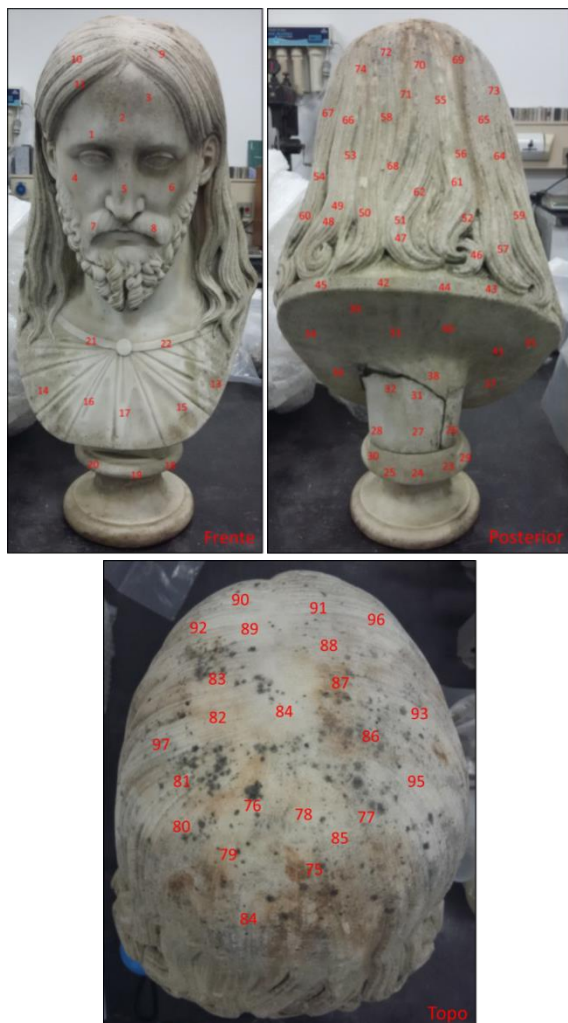
Figura 2. Indicação dos pontos onde foram realizados os ensaios.

A média na região da frente do busto ficou em 489,07 HDL, na parte posterior 452,19 HDL e no topo do busto 411,20 HDL, sendo que essa área é visivelmente a mais afetada, apresenta manchas e pequenos buracos, que podem decorrer de dissoluções da rocha.

O busto por outro lado apresenta valores relativamente bons quando comparados aos padrões, com exceção de alguns pontos onde as durezas ficaram inferiores a 400 HDL.

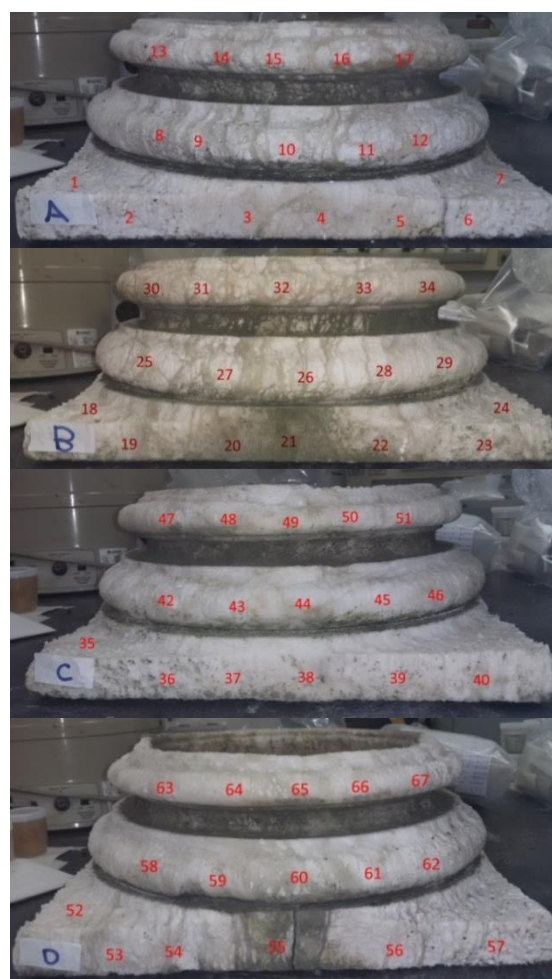
Figura 3. Indicação dos pontos onde foram realizados os testes de dureza, cor e brilho e FRX portátil na base quadrada.

A média do lado A da base ficou em 188,14, lado B em 172,28 HDL, lado C em 164,57 e lado D 201,71 HDL.

Quando os valores dos lados da base quadrada são comparados aos obtidos no busto e nos padrões de laboratório, pode-se notar que os valores da base são substancialmente menores (média de 181,67 HDL). A aparência desta parte da escultura é mais irregular que o busto, sendo marcada por veios de aspecto vítreo e relevo. Estes relevos podem dificultar o ensaio e promover a obtenção de valores mais baixos.

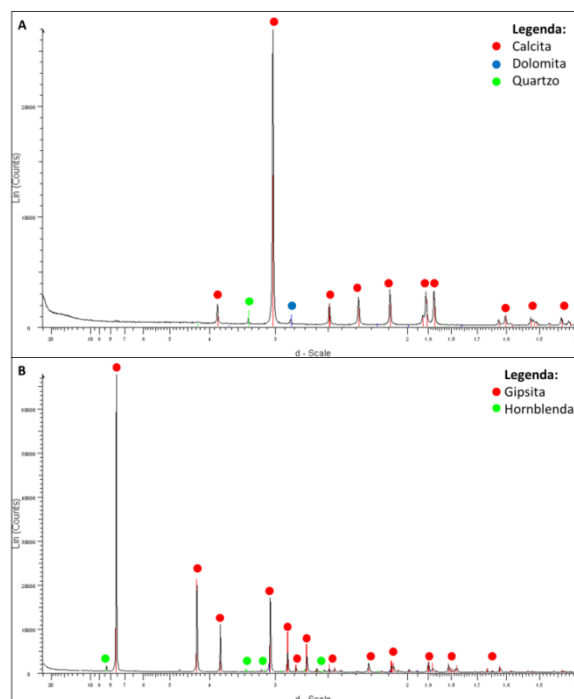
Os dados obtidos pela análise de fluorescência de raios-X demonstram que o busto é composto por 49,90% de óxido de cálcio e possui perda ao fogo de 44,30%. Por meio do difratograma (Figura 4A) é possível concluir que se trata de um mármore calcítico. Já a base quadrada apresenta teor de 30,90% de óxido de cálcio, 22,00% de perda ao fogo e um teor de 22,00% de enxofre. No difratograma da Figura 4B é possível observar que a base quadrada apresenta predominantemente picos de gipsita em maior intensidade do que os picos de carbonato de cálcio, o que acaba por justificar uma quantidade tão alta de enxofre detectado durante a caracterização química.

Figura 4. A – Difratograma do busto; B – Difratograma da base quadrada.
