A RESTAURAÇÃO DO CRUZEIRO DO CONVENTO DE SÃO FRANCISCO DE OLINDA/PE

Hamilton Martins¹, Vania Cavalcanti²

1 - IPHAN/Olinda/PE; 2 - Arquiteta e Urbanista, IPHAN
hamilton_martins@yahoo.com.br

1º. Simpósio Brasileiro de Caracterização e Conservação da Pedra
14 a 16 de dezembro de 2016, Congonhas – MG

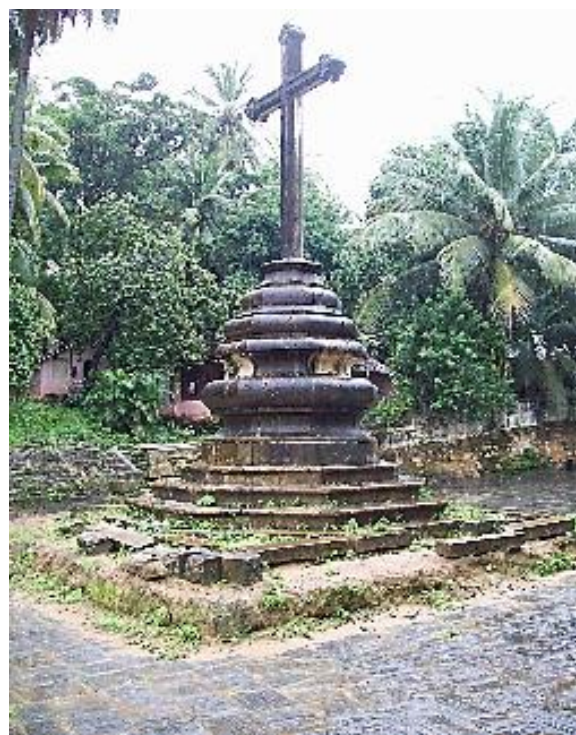
Figura 2. Situação atual do Cruzeiro em 2014 (Fotografia: Vania Cavalcanti)

Há perdas por vandalismo (as pedras do cruzeiro estavam sendo retiradas do local). Observou-se ainda presença de vegetação em diversos patamares do Cruzeiro. E ainda: saturação da cantaria por parafina, fissuras, vestígios de pintura branca de intervenção antiga, dentre outras, registradas no mapa de danos do projeto. A exposição da base do Cruzeiro trouxe também a perda de elementos em

a reconstrução dos alicerces com tijoleira e argamassa cal maturada, foi realizada com a finalidade de dar estabilidade e evitar as perdas de pedras canteadas, já ocorridas porque estavam assentadas diretamente sobre o solo. Guiados pelo mesmo objetivo de oferecer longevidade e resistência ao longo do tempo, foi realizado o procedimento da carbonatação com água dura, com a certeza de que assim, o cruzeiro ficará preservado para fruição das gerações do presente e do futuro.

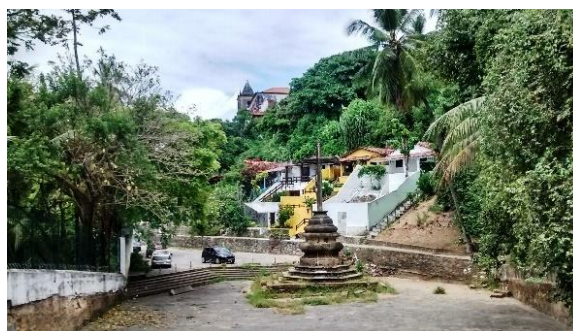
Figura 3. Situação atual do Adro e Largo do Cruzeiro em 2014
(Fotografia: Vania Cavalcanti)

De um modo geral, no Largo no qual se encontra o Cruzeiro, encontra-se grande quantidade de lixo que é jogado no local cotidianamente. Em volta do Cruzeiro há dejetos humanos e de animais, além de oferendas que semanalmente são oferecidos às entidades espirituais por diferentes crenças religiosas. Nesse contexto, uma quantidade grande de velas são acessas nos patamares do cruzeiro sem proteção, diretamente sobre a cantaria. Imagens realizadas no decorrer dos estudos para levantamento cadastral e mapeamento de danos comprovaram estes dados. Desse modo, o Cruzeiro, para ser preservado precisou de tratamento em face ao estado de degradação a que chegou até o ano de 2016, ano em que os trabalhos tiveram início e foram concluídos.
