ESTUDO DAS MORFOLOGIAS DE ALTERAÇÃO PRESENTES NAS ROCHAS DAS FACHADAS DA IGREJA DE NOSSA SENHORA DA CANDELÁRIA

Luanna Cavalcanti Rebecchi de Moura¹, Daniele Pereira da Silva Dalto^{2,3}, Amanda Mozer³, Roberto Carlos da Conceição Ribeiro⁴

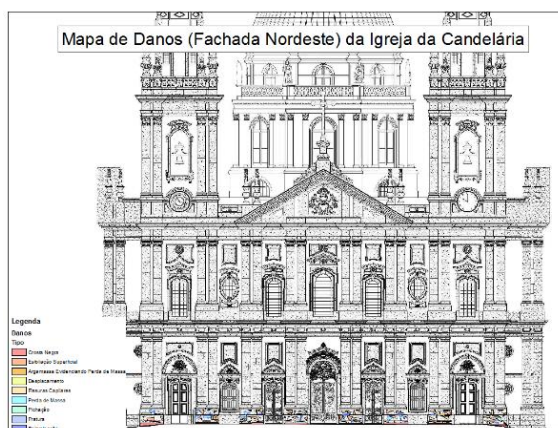
Figura 3A. Mapa de danos da fachada principal da Igreja da Candelária

Na Figura 3A está apresentado o mapa de danos da fachada principal. Observou-se que os principais danos são: filmes negros (*blackcrust*), presente no embasamento de todos os corpos, seguida pela feição de "formação de bolhas" (*blistering*), microfissuras (*hair crack*) e esfoliação superficial. Também há pontos onde houve perda de massa e argamassas foram utilizadas para preencher os espaços formados na rocha. Na Figura 3B um exemplo dos danos da coluna AB.

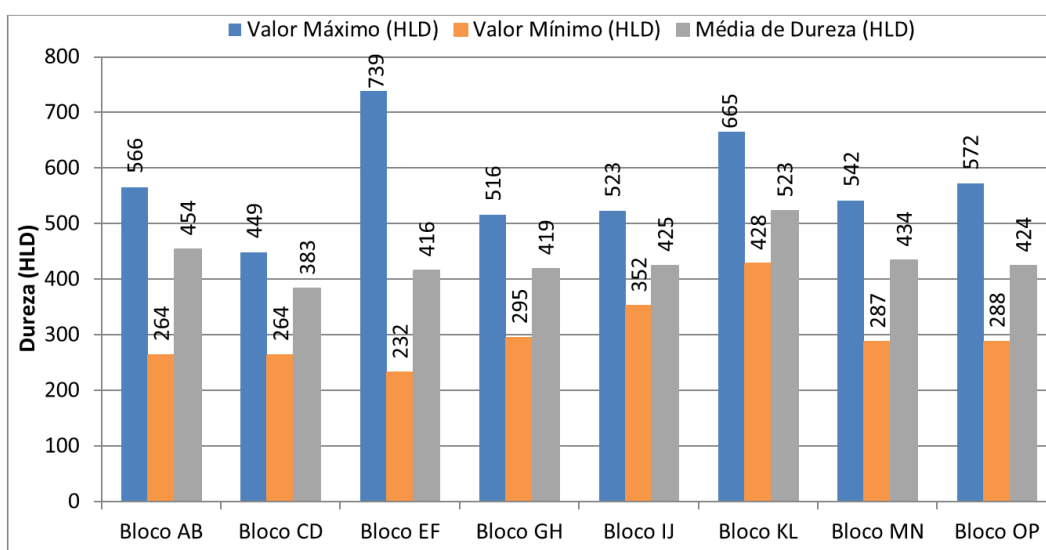
Figura 4. Médias de dureza.

Os ensaios de dureza indicaram a falta de coesão superficial das rochas, uma vez que os valores se encontraram em torno de 500 HLD em boa parte dos corpos ensaiados (Figura 4), valores estes inferiores aos obtidos nos ensaios realizados em cubos são de leptinito. São notáveis em toda a fachada principal regiões em acelerado processo de alteração, com perdas significativas de material ou mesmo vários pontos em que foram observados preenchimentos por argamassa, nestes trechos foram encontrados valores em torno de 250 HLD.

Em diversos corpos de leptinito da fachada foram observados pegmatitos de pequena dimensão, neles estão visíveis quartzos com granulometria superior ao restante dos minerais da rocha, além de biotitas e feldspatos, nestes pontos os ensaios de dureza refletiram a resistência natural do quartzo, em torno de 700 HLD. Regiões com onde há exposição excessiva de quartzo ou feldspato obtêm-se valores altos, em contrapartida, em locais onde há forte descamação ou perda de massa tais valores caem significativamente. A irregularidade da superfície também influencia nos resultados obtidos, em regiões onde a pedra estava mais plana foi possível obter valores acima de 700 HLD.
