## AVALIAÇÃO DA ALTERABILIDADE DAS ROCHAS DA FACHADA DO MUSEU CASA DE RUI BARBOSA

**Resumo:** O Museu Casa de Rui Barbosa, cuja construção foi feita no ano de 1850, localiza-se no bairro de Botafogo na cidade do Rio de Janeiro e faz parte da Fundação Casa de Rui Barbosa tombado pelo IPHAN. O edifício que abriga o Museu foi residência de Ruy Barbosa de Oliveira que dentre outras atribuições foi um jurista, escritor e político brasileiro de grande importância para o país. Devido a importância de cunho histórico e cultural de sua residência, o objetivo do presente trabalho é a caracterização e a avaliação da alterabilidade das rochas das fachadas da Casa de Rui Barbosa por meio de ensaios não destrutivos in situ. Para tal, foram realizados ensaios de avaliação de dureza, análise química por meio da fluorescência de raios-X portátil (FRX) e colorimetria. Foi feito também o mapeamento litológico, identificação das morfologias de alteração e amostragem da água de lavagem de locais alterados para avaliação química dos sais e sujidades utilizando técnica de espectrometria ICP-OES e análise de pH. A maioria das rochas ornamentais das fachadas são, possivelmente, gnaisses leptiniticos, e al

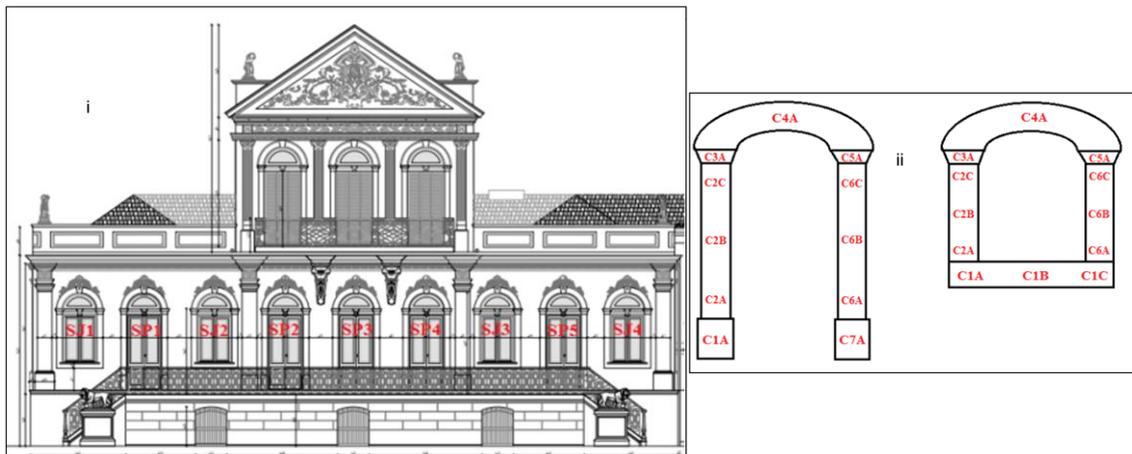
automóveis. Na Figura 2(i) está em destaque as janelas de estudo do presente trabalho (SJ3 e SJ4), e na Figura 2(ii) está a divisão e subdivisão em corpos de rocha de cada janela e porta para um melhor estudo.

Figura 2. (i) planta da fachada principal com a nomenclatura de suas portas e janelas (ii) nomenclatura dos corpos de rocha que compõem e suas subdivisões.

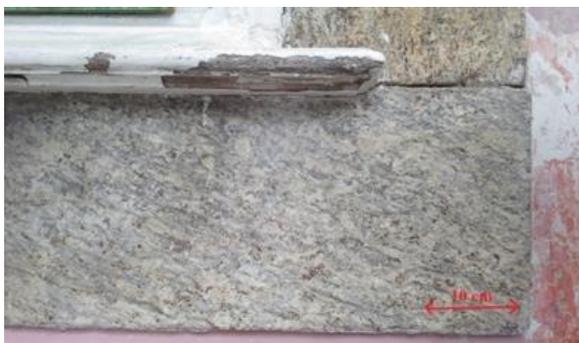
Foi possível observar que a maioria das rochas ornamentais do Museu Casa Rui Barbosa que compõem as portas e janelas da Fachada Sul são, possivelmente, gnaisse leptiniticos (ou leptinitos), enquanto nas fachadas restantes predomina o gnaisse facoidal (augen gnaisse), e alguns apresentam modificação cromática, perda de massa, fissuras e esfoliação. Normalmente a alteração cromática está relacionada a fatores climáticos, como a exposição à luz ultravioleta oriunda do sol, à água e à umidade. Já a perda de massa, fissuras e esfoliação podem estar relacionadas além do clima, com a localização, pois o Museu se localiza em uma rua com tráfego intenso de pessoas e veículos.

Figura 3. Rocha da Janela SP4 da fachada sul.
