CARACTERIZAÇÃO E ESTUDO DE ALTERABILIDADE DO BUSTO DE JESUS CRISTO PERTENCENTE AO MOSTEIRO DE SÃO BENTO, RIO DE JANEIRO

Luanna C. Rebecchi de Moura¹, Carla Felix², Roberto Carlos da Conceição Ribeiro³,
Daniele Pereira Dalto⁴, Kátia Leite Mansur⁵

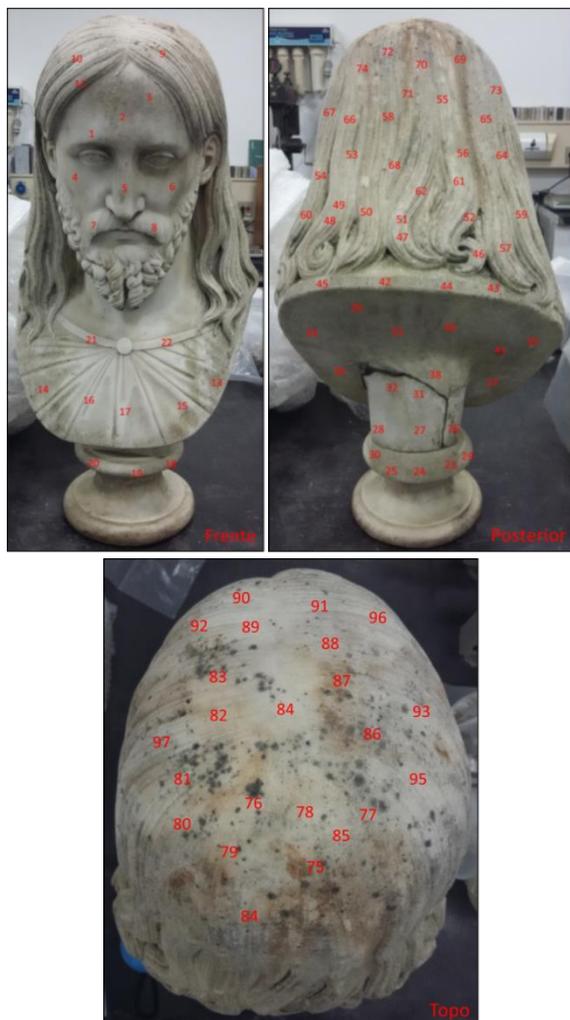
Figura 2. Indicação dos pontos onde foram realizados os ensaios.

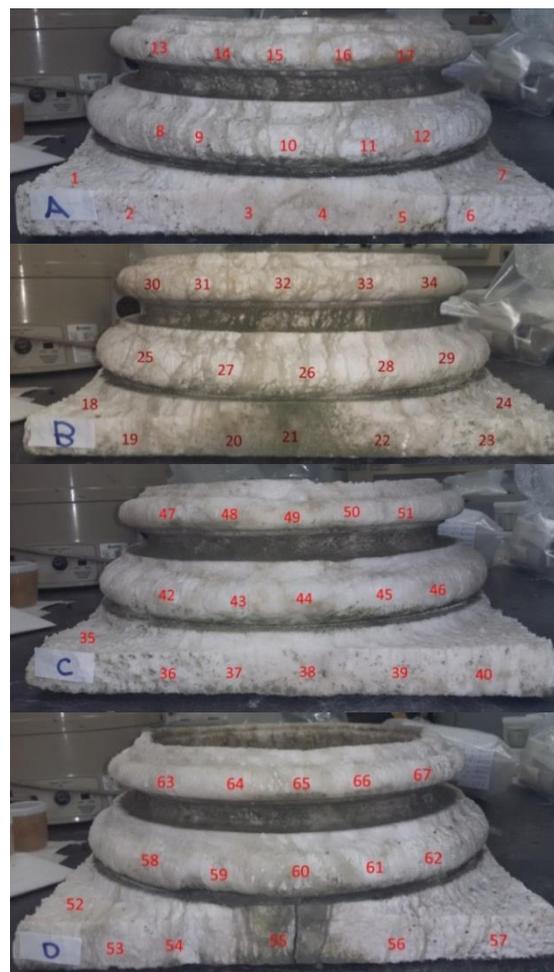
Figura 3. Indicação dos pontos onde foram realizados os testes de dureza, cor e brilho e FRX portátil na base quadrada.

Quando os valores dos lados da base quadrada são comparados aos obtidos no busto e nos padrões de laboratório, pode-se notar que os valores da base são substancialmente menores (média de 181,67 HDL). A aparência desta parte da escultura é mais irregular que o busto, sendo marcada por veios de aspecto vítreo e relevo. Estes relevos podem dificultar o ensaio e promover a obtenção de valores mais baixos.

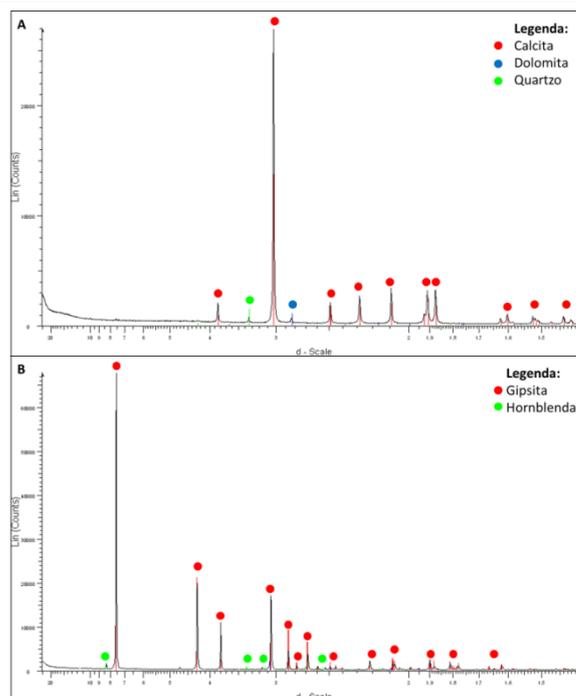
Os dados obtidos pela análise de fluorescência de raios-X demonstram que o busto é composto por 49,90% de óxido de cálcio e possui perda ao fogo de 44,30%. Por meio do difratograma (Figura 4A) é possível concluir que se trata de um mármore calcítico. Já a base quadrada apresenta teor de 30,90% de óxido de cálcio, 22,00% de perda ao fogo e um teor de 22,00% de enxofre. No difratograma da Figura 4B é possível observar que a base quadrada apresenta predominantemente picos de gipsita em maior intensidade do que os picos de carbonato de cálcio, o que acaba por justificar uma quantidade tão alta de enxofre detectado durante a caracterização química.

Figura 4. A – Difratograma do busto; B – Difratograma da base quadrada.
