CHAFARIZ DE SÃO JOSÉ DA CIDADE DE TIRADENTES E SUA INTERVENÇÃO DE RESTAURO

Luiz Antonio da Cruz

1º. Simpósio Brasileiro de Caracterização e Conservação da Pedra
14 a 16 de dezembro de 2016, Congonhas – MG

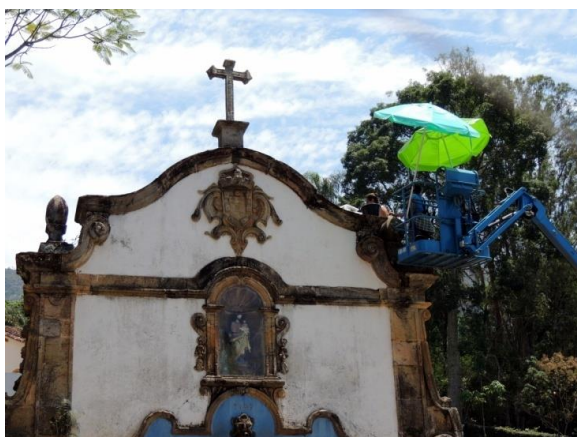
Figura 2. Restauro do Chafariz de São José, 2015. Fotografia do autor.

A obra de intervenção realizada pela Prefeitura de Tiradentes, sob orientação do IPHAN e patrocínio do BNDES constituiu-se da remoção da vegetação e higienização. Em alguns pontos foi feito rejunte com massa de cimento, com a inserção de elementos pétreos diferentes do original. Houve intervenção nas fissuras do revestimento e pintura. Tal ocorreu no chafariz, nos muros e bancos. Para a higienização, foram empregadas escovas de aço, de cerdas macias e água destilada. Houve exagero em algumas partes, limpavam demais e removeram as pátinas de proteção do elemento rochoso, acumulada ao longo dos séculos, deixando o material pétreo exposto às

Removida a pátina, a edificação com elementos rochosos ganhou nova cor e nova textura, conseqüentemente em diversos pontos os blocos de quartzito ficaram fragilizados e esfoliando-se.

A intervenção ocorreu apenas na parte principal do monumento e quando se retirou os tapumes e encheram os tanques a água vazou e escorreu pelo logradouro, causando incômodo principalmente aos turistas que achavam que era água de esgoto, mas era água pura do sopé da Serra de São José escapando dos encontros dos blocos rochosos mal vedados. Não houve nenhuma intervenção no aqueduto, nos tanques de coleta de água, no Bosque da Mãe D'Água, e nem no largo.
