MONUMENTO À ANITA E GIUSEPPE GARIBALDI - DIAGNÓSTICO E TRATAMENTO

Contribuição ao
1º. Simpósio Brasileiro de Caracterização e Conservação da Pedra
14 a 16 de dezembro de 2016, Congonhas – MG

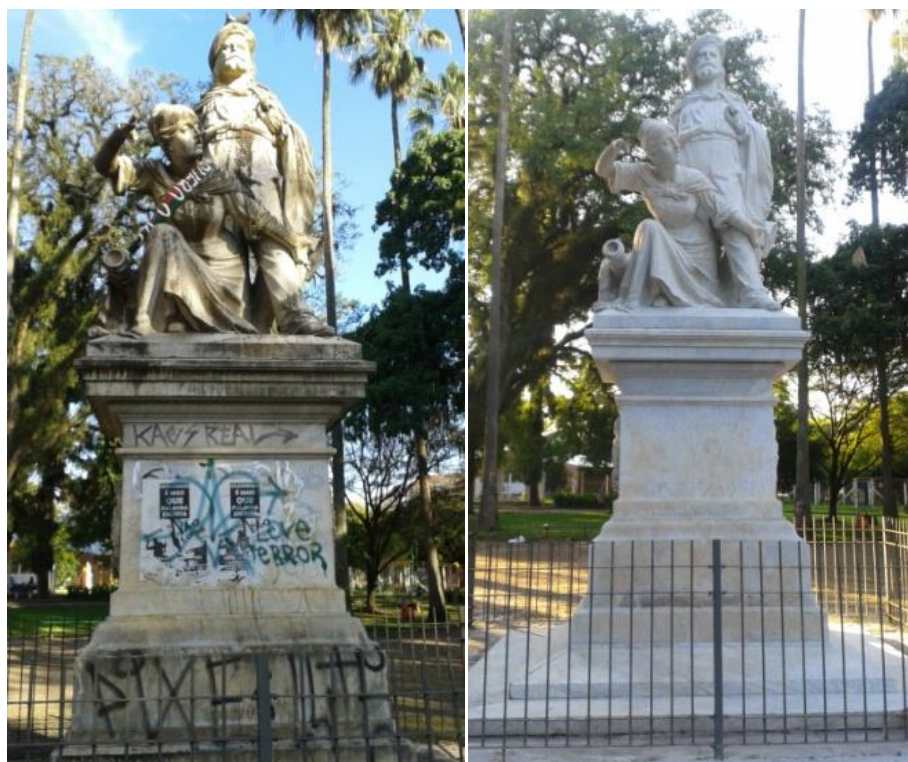
As intervenções ocorridas, como medidas conservativas, mostraram-se satisfatórias. Conforme é possível verificar na figura 2, passados dois anos ainda não são observadas patologias como biofilme, crostas ou mesmo pátinas de deposição superficial. No entanto, o monumento ainda sofre com ações de vandalismo. Acreditamos que para salvaguardar a

Figura 2. Monumento à Anita e Giuseppe Garibaldi antes e depois da intervenção - Orientação solar oeste (Fonte: Verônica Di Benedetti).

Inicialmente, foram realizados testes de limpeza química a fim de determinar o método adequado para remoção dos diversos tipos de tinta da rocha. Foram testados, através do uso de suobe, solventes do tipo acetona (penetrantes e com baixo poder de retenção) e solventes derivados de nitro (muito penetrantes e poder de penetração não definido). Ambos os solventes testados mostraram resultado insatisfatório. A elevada porosidade aparente da rocha (η_a 18,1%) contribuiu para a penetração e ancoragem dos mais diversos tipos de materiais utilizados para pichação. Os materiais que apresentaram a maior ancoragem foram a graxa de sapato e a cola utilizada para fixação de cartazes. Nenhum teste químico mostrou resultado satisfatório. Para limpeza das sujidades orgânicas foi utilizado, após testes de concentração, solução de sal de amônio quaternário (3%) mostrando bons resultados na desinfestação da microflora. Também foi utilizada para teste de limpeza do monumento a solução denominada AB57, a qual contém bicarbonato de amônio, bicarbonato de sódio, desogen, carboximetil celulose e E.D.T.A.. Devido ao grau de alterabilidade da rocha, esta solução foi reprovada por atacar os cristais de calcita. Para remoção dos agentes patogênicos como as pichações, deposições e crosta negra foi empregada a limpeza física, através de microjateamento com material inerte (carbonato dureza 3) e pressão controlada. Apresentando alteração quanto a porosidade e perda de massa, a rocha necessitou passar por processos de consolidação a fim de desacelerar o processo de alteração intempérica e aumentar sua resistência mecânica. Para tal foi empregado solução de silicato de etila 28% aplicado por pincelamento. Optou-se por não aplicar um segundo protetivo uma vez que o próprio silicato de etila possui características protetivas quanto a hidrorrepelência, porém permitindo a troca de vapores necessárias a conservação da rocha.
