RUÍNAS DO CARNAUBAL: ANÁLISE DA ZONA DE INTERESSE HISTÓRICO DA ÁREA RURAL DE CEARÁ-MIRIM/RN E PROPOSTA DE PRESERVAÇÃO E REUSO DO CONJUNTO ARQUITETÔNICO DO ENGENHO CARNAUBAL

AZEVEDO, Nathalia (1); OLIVEIRA, Felipe S. (2); PEREIRA, Jayne L. (3); SANTOS, Allyson C.S. (4); SILVA, Camilla M. (5)

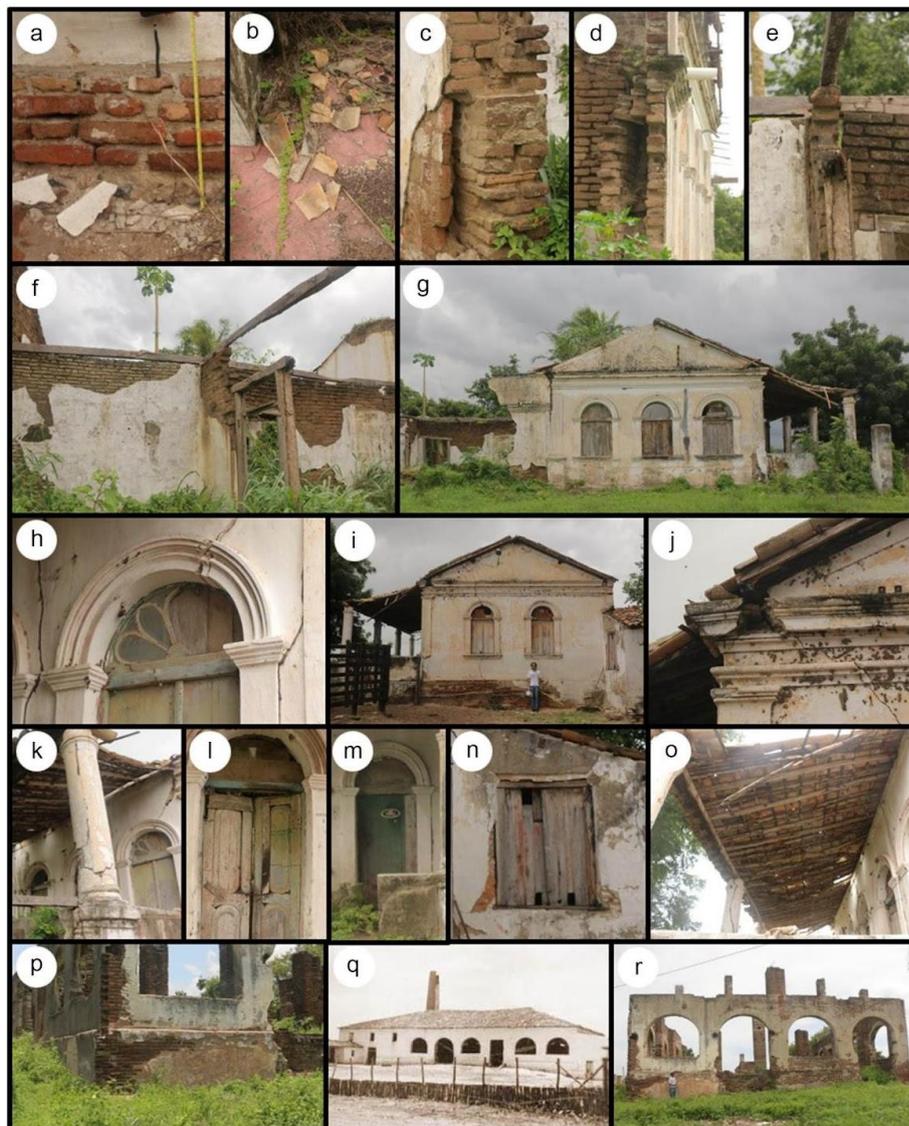
A começar pela Casa Grande, seu alicerce possui camada base de pedra e camadas posteriores de tijolos cerâmicos maciços (Imagem 'a' da Figura 3). O piso visto no alpendre aparenta ser de cimento queimado vermelho liso, assim como é também o rodapé. Atualmente o piso dessa área encontra-se áspero e sem brilho,

além de desbotado (Imagem 'b' da Figura 3). Não foi possível definir piso interno por impossibilidade de levantamento. O sistema construtivo constitui-se de paredes autoportantes de tijolos cerâmicos maciços, revestidas em argamassa e camada pictórica na cor branca. Estima-se que o pé direito da edificação varia de acordo com a inclinação da cobertura devido a inexistência de forro, sendo de aproximadamente 5,00m (abaixo da cumeeira) a 3,74 m. Nas paredes externas, o assentamento dos tijolos maciços, aparente na estrutura de uma das paredes expostas mostra certa variação: em partes é feito em “uma vez e meia”, outras vezes é feito em “uma vez” mais duas camadas “em espelho”. Há também variação na ordem das camadas a cada fiada (Imagem 'c' da Figura 3). Em uma outra parede externa com estrutura exposta, é possível observar o assentamento dos tijolos em três camadas de “meia vez” com ajuste comum (Imagem 'd' da Figura 3).

Já as paredes internas, são mais delgadas, apresentando uma camada de tijolos assentados em meia vez com ajuste comum (Imagem 'e' da Figura 3). Atualmente, as paredes que compõem a porção posterior da edificação estão em parte arruinadas, criando grandes aberturas por estarem de fato destruídas, e parte em arruinamento, camada de acabamento destruída ou semidestruída e estabilidade comprometida apresentando fissuras (Imagem 'f' da Figura 3). Já as paredes da porção frontal encontram-se mais conservadas. A lateral direita, por exemplo, aparenta dano apenas na pintura (Imagem 'g' da Figura 3). Porém, a parede da fachada frontal e lateral esquerda, além de danos na pintura (e emboço na fundação da lateral esquerda), apresenta fissuras que nascem no topo e atingem as vergas em arco de algumas esquadrias (Imagens 'h' e 'i' da Figura 3). Também é possível observar dano nas cornijas nas quinas da edificação (Imagem 'j' da Figura 3).

Toda a edificação é em alvenaria estrutural. As colunas toscanas do alpendre são compostas de tijolos cerâmicos de seção circular. Estas, atualmente, encontram-se com a pintura gasta. Uma delas está rompida (Imagem 'k' da Figura 3). As principais esquadrias são as da porção frontal, constituídas de folhas em madeira com bandeira fixa em meia rosácea de madeira e vidro. Tanto as portas como as janelas têm vergas em arco pleno e ombreiras em estilo toscano. As janelas são entaladas e possuem peitoril de alvenaria trabalhado em cornija, tem duas folhas compostas por réguas com abertura em giro para o interior da edificação (Imagens 'h' e 'i' da Figura 3). Já as portas, também de duas folhas, são almofadadas (Imagem 'l' da Figura 3).

Sua pintura originalmente era na cor azul turquesa. Atualmente, devido às intempéries, essa pintura encontra-se gasta e desbotada. As bandeirolas encontram-se total e parcialmente destruídas (Imagem 'h' da Figura 3) – havendo vedação com placas de madeira.

Figura 3 Imagens da Casa Grande: (a) alicerce, (b) piso do alpendre, (c,d,e,f) paredes, (g) fachada lateral direita, (h) janela, (i) fachada lateral esquerda, (j) cornija, (k) pilar, (l) porta externa original, (m) porta externa modificada, (n) janela, (o) cobertura do alpendre. Imagens da Fábrica: (p) alicerce, (q) foto antiga da fachada frontal, (r) fachada lateral esquerda.

Uma das portas de entrada foi substituída (Imagem 'm' da Figura 3). Algumas vergas foram atingidas por fissuras e, em geral, os elementos de composição em alvenaria

(ombreiras, peitoril e verga) estão parcialmente corroídos (Imagem 'h' da Figura 3). As dobradiças, ferrolhos e puxadores não puderam ser identificados por impossibilidade de levantamento. Outro tipo encontrado foi o de janela sem ornamento, apenas com duas folhas de giro em réguas de madeira. Esse tipo está presente na despensa da casa (estima-se) e na fachada posterior (Imagem 'n' da Figura 3). A porção posterior da casa possui as aberturas já sem esquadrias, tendo apenas uma restante. A conformação das fachadas indica uma cobertura composta de sete águas, com cumeeira principal posicionada paralelamente com relação à fachada frontal. O engradamento restante é composto por peças em madeira bruta serrada (tesouras, frechais, terças, linhas e ripas) e roliça (caibros) e manto de vedação em telha cerâmica colonial (Imagem 'o' da Figura 3). Os arremates são formados por beiral simples. Atualmente, restam três águas do telhado altamente comprometidas pela ação dos cupins no madeiramento.

Com relação à Fábrica, o alicerce aparente apresenta tijolos cerâmicos maciços (Imagem 'p' da Figura 3). Não há vestígios ou informações sobre piso da fábrica, a área interna está tomada por vegetação. Seu sistema construtivo se constitui de paredes autoportantes de tijolos cerâmicos maciços dobrados e pilares do mesmo material reforçando o sistema estrutural incorporados às paredes e dispostos na parte interna da edificação. O pé direito varia de 4,10 m a 5,60 m aproximadamente. De acordo com imagens antigas, as paredes externas possuíam acabamento com pintura (Imagem 'q' da Figura 3), porém não se pode afirmar o mesmo do ambiente interno (por falta de informações ou vestígios). Atualmente, as paredes externas possuem vestígios de acabamento, porém muito deteriorado (Imagem 'r' da Figura 3), e internamente estão com tijolos aparentes. Estado atual e fotografias antigas apresentam aberturas com vergas retas e em arcos abatidos sem presença de esquadrias (Imagens 'q' e 'r' da Figura 3).

O imóvel não apresenta elementos remanescentes da cobertura, mas foram identificadas telhas cerâmicas coloniais depositadas nas proximidades das ruínas, estimando-se que estas tenham constituído seu manto de vedação. Fotografia da fachada frontal da época de funcionamento da fábrica apresenta uma cobertura de quatro águas (Imagem 'q' da Figura 3), porém, estado atual apresenta vestígios característicos de telhados de duas águas – pontaletes de alvenaria acima das paredes laterais externas de um dos volumes (Imagem 'r' da Figura 3).

Já com base nos levantamentos realizados na Casa Grande, que permitiram analisar o estado em que se encontra a edificação, e nas intenções projetuais para o reuso de restaurante, foi definido para a preservação da edificação o método de intervenção artístico (De Gracia, 1992, p.287). Este método de intervenção permite o uso de ruínas sem que haja reconstrução destas, e requer uma base documental obrigatória para as ações de projeto, além disso, o método dá ênfase nos aspectos plásticos e na adequação ao meio, a forma da edificação deve garantir a harmonia entre o antigo e o novo.

Assim, o partido formal da edificação se divide em três abordagens: a parte frontal da casa que encontra-se melhor conservada, o anexo posterior da casa que está em ruínas e um novo anexo proposto. Essas três abordagens consistem em:

- Restauro da porção frontal da casa que ainda se mantém erguida e conserva características estilísticas da construção original, além de possuir material iconográfico do aspecto da edificação antes de seu arruinamento;

- Na parte posterior da casa, que encontra-se em pior estado: paredes derrubadas, piso tomado por vegetação e sem cobertura. Propõe-se que sejam mantidas as paredes no estado de ruína, sem realizar a reconstrução das que já caíram, sendo construído estruturas de suporte para elas. Além disso, será feita a inclusão formal de uma nova cobertura, que em uma das metades da edificação será vazada, permitindo a entrada de luz, transformando o ambiente ao qual esta

estará sobre, e que atualmente está sem parede para o exterior, em um jardim; sendo construído como vedação externa uma nova parede com novos materiais e com portas onde antigamente havia aberturas na alvenaria que foi destruída, como mais uma inclusão formal a volumetria existente.

- Por fim, propõe-se a construção de um anexo na parte posterior da edificação com o perfil remetendo às inclinações da parte posterior da casa, integrando-o volumetricamente a edificação original e estabelecendo uma relação primária em termos topológicos de exclusão. Este anexo abrigaria os setores de preparo e armazenamento dos alimentos, uma vez que estes tipos de usos requerem espaços com revestimento que permitam uma fácil higienização. Além disso, o anexo é afastado da edificação original, criando um espaço de circulação dos funcionários, oculto dos clientes. Este espaço entre a edificação existente e o anexo seria coberto por um caramanchão.
