REVITALIZAÇÃO DAS FACHADAS DO PAVILHÃO MOURISCO

Lourenço, Bettina Collaro Goerlich de

RESUMO

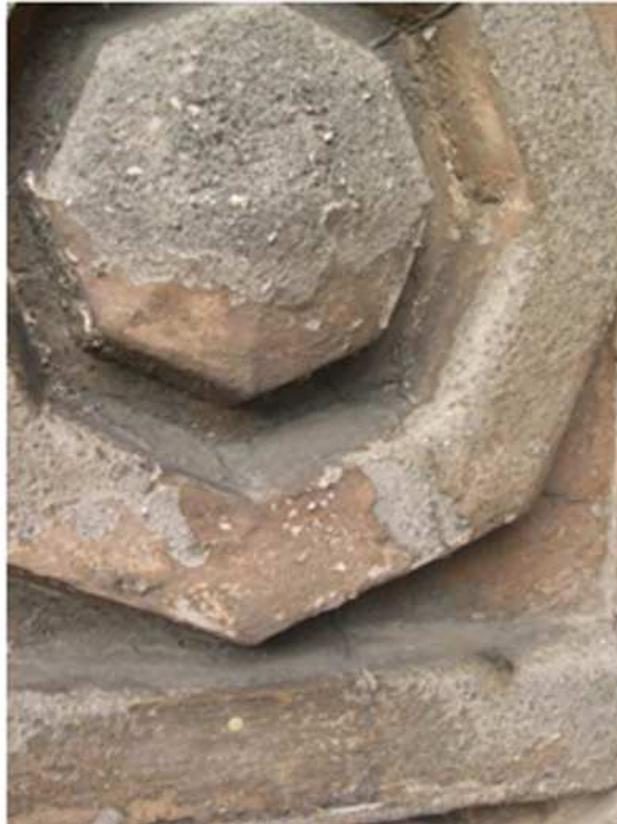
FIGURA 1 - Camada de sacrifício original sobre o revestimento em argamassa ornamental.
Foto: Acervo DPH/COC (2003)

No que diz respeito ao objeto principal, o Pavilhão Mourisco, identificamos a presença de uma argamassa de revestimento ornamental (figura 1) com uma camada de pintura original, na cor Terra de Siena Natural Claro (figura 2). Vale ressaltar que os técnicos do DPH pesquisam há quase dez anos qual a melhor metodologia a ser aplicada para a preservação da camada original das argamassas ornamentais deste Pavilhão, considerando todo o levantamento histórico e arquitetônico do estilo Neomourisco adotado. A avaliação final desta pesquisa revelou a importância de revitalizar as fachadas do Pavilhão Mourisco com aplicação de uma camada de acabamento à base de cal pigmentada, tendo como princípios a proteção do suporte às intempéries, a aplicação da mesma técnica original, a preservação da obra de arte como um todo e a revitalização do revestimento ornamental no rico contraste de luz e sombra sobre os relevos.

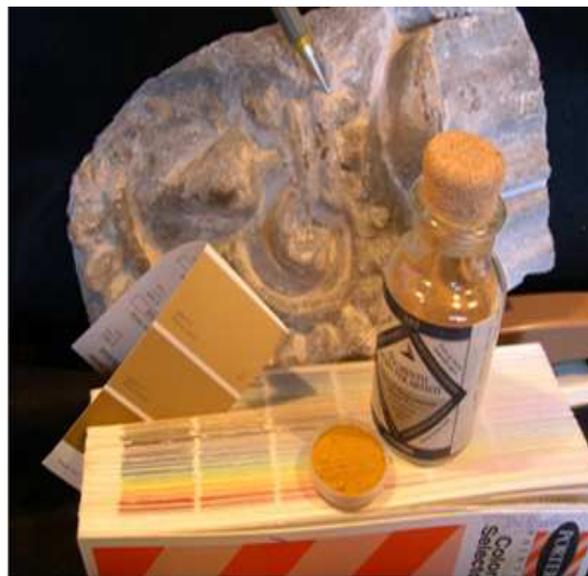
FIGURA 2 - Catalogação da camada de sacrifício original sobre o revestimento em argamassa ornamental.
Foto: Acervo DPH/COC

A metodologia aplicada é comparativa, uma vez que os testes dos diversos tipos de pinturas foram realizados *in loco* em amostras elaboradas e acompanhadas por técnicos de laboratórios especializados. Os testes apresentados a seguir, em ordem cronológica, são: emulsão acrílica adicionada com tinta acrílica, cola à base de acetato de polivinila com adição de pigmento em pó e pintura com cal pigmentada. A referência da cor seguiu de acordo com a catalogação da camada de sacrifício original existente.

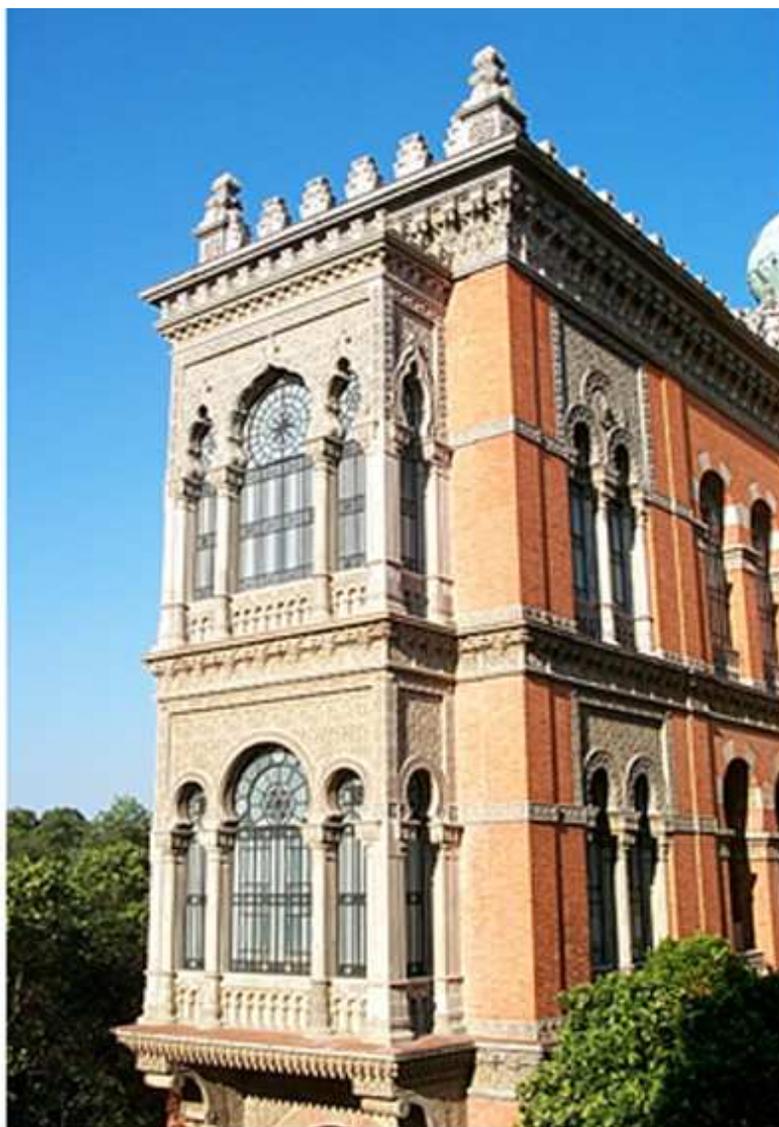
FIGURA 3 - Pavilhão Mourisco: Bow Window Norte.
Foto: Acervo DPH/COC (2003)

A parceria entre os restauradores de campo e os restauradores de laboratório indicou nesta pesquisa a importância de determinar os procedimentos técnicos mais adequados para a questão. Na fase que diz respeito à preservação do Pavilhão Mourisco (figura 3) como monumento arquitetônico histórico de valor inestimável, torna-se fundamental a conservação dos materiais construtivos originais em sua máxima totalidade possível. Desse modo, os testes realizados em campo e a resistência por parte dos restauradores em não aplicar um produto de mercado não compatível com o suporte original determinaram os resultados.
