AÇÕES INTEGRADAS PARA A CONSERVAÇÃO DO ESPAÇO CULTURAL NHÁ RITA – ECOMUSEU DO CIPÓ.

SILVA, Beatriz Maria Fonseca

Universidade Federal de Minas Gerais. Escola de Arquitetura. Programa Pós Graduação em Ambiente Construído e Patrimônio Sustentável.
beatriz.maria80@yahoo.com.br

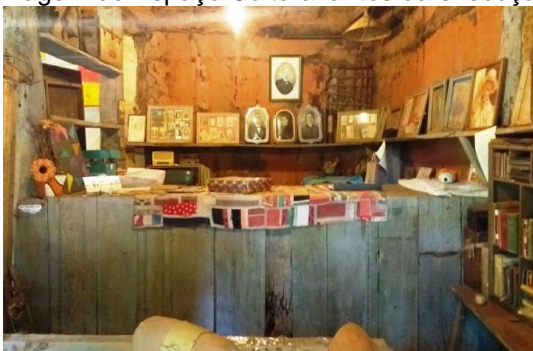
Figura 1 – Imagem do Espaço Cultural antes da execução do projeto

As figuras 1 e 2 apresentam detalhes do espaço antes e depois da execução do projeto.

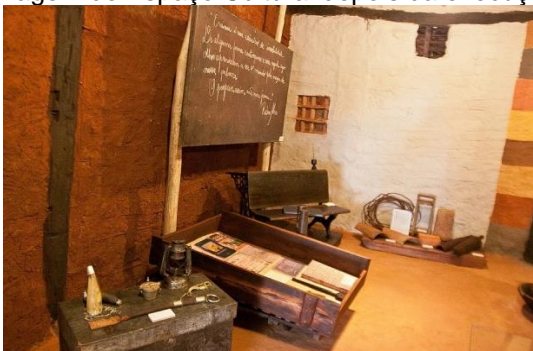
Figura 2 – Imagem do Espaço Cultural depois da execução do projeto
