**O POUSO DE TROPAS COLONIAL EM BENTO RODRIGUES:
O caso dos trabalhos de resgate arqueológico pós desastre.**

SANTOS, Magno A. C. (1); RIBEIRO, Marcelo C. (2); PEREIRA, Vinicius S. C. (3)

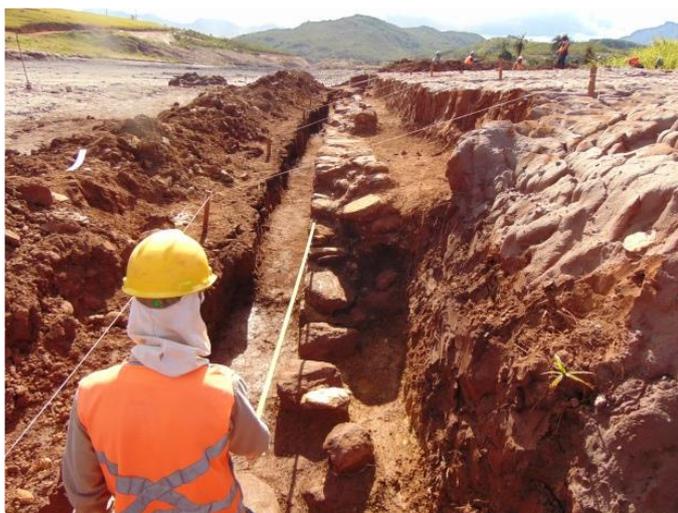
Dimensionamento de 2,70 metros da porção no qual se finda o alinhamento de pedras do curral –

Na extremidade final do Setor Sul foi possível verificar a inexistência da base do alinhamento de pedras do curral. Neste ponto, a movimentação da lama retirou toda a estrutura de pedra da parede da face sul do curral, sendo que a partir deste ponto não foi possível identificar a sua continuidade.

Sendo assim, foi testada a hipótese pela utilização da batimetria que identificou o trecho do alinhamento de pedras inexistente, projetando a sua continuidade até o ponto final da parede sul do curral. A utilização do levantamento topobatimétrico no registro arqueológico proporcionou a demonstração por um caminho cartográfico, que deste ponto em diante, os vestígios do alinhamento do muro em junta seca do setor sul foram totalmente suprimidos devido à movimentação do rejeito de minério.

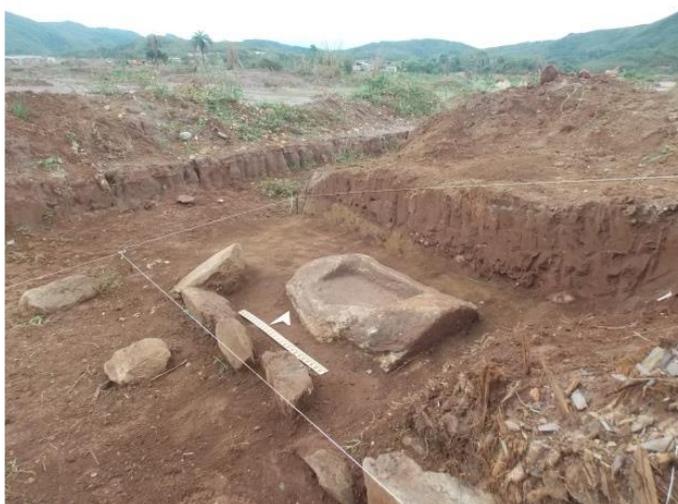
Cocho de pedra evidenciado durante a retirada da camada de rejeito de minério. Fonte: Equipe Arcadis, outubro de 2016.

Na extremidade deste alinhamento foi realizado o registro de um cocho de pedra feito em quartzito, apresentando um formato retangular e sub-arredondado nas extremidades, demonstrando como medidas 1,30m (comprimento) X 0,76m (largura), com espessura que varia entre 15 a 27 cm, e a profundidade do rebaixo entre 11 a 13 cm. O cocho foi devidamente coletado e levado a uma reserva técnica responsável por salvaguardar o material.

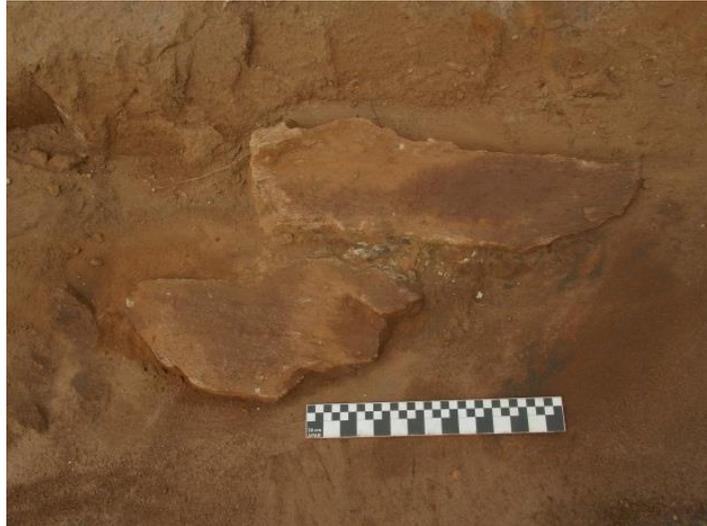
Detalhe da placa de quartzito fraturada – Quadra F5. Fonte:Equipe Arcadis, novembro de 2016.

A disposição dos vestígios remanescentes do alinhamento das lajotas de quartzito (muro de placas) fixadas na vertical demonstra a força da passagem do rejeito de minério sobre a estrutura histórica, restando em alguns pontos somente o negativo de sua quebra e em outros pontos foi extraído por inteiro mantendo somente o vácuo do local onde estavam fixadas em superfície.

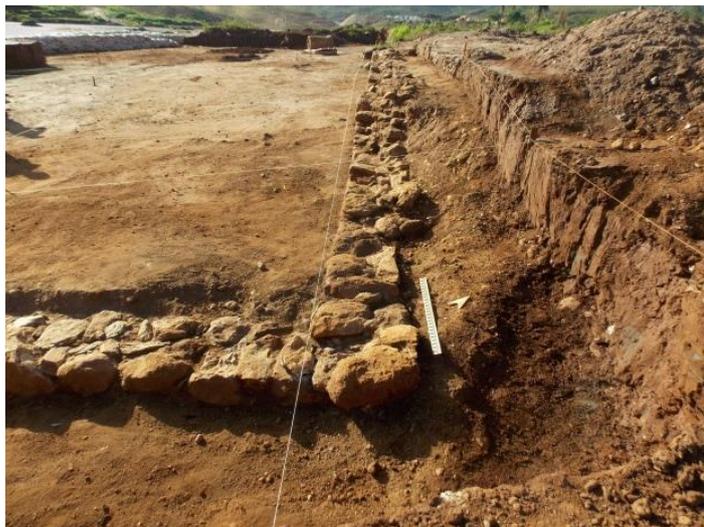
Vértice do alinhamento do curral de pedras na extremidade leste Fonte: Equipe Arcadis, dezembro de 2016.

O alinhamento de pedras da parede leste na porção posterior do curral, demonstrou uma largura dimensionada em 60 cm revelando a última fileira de pedras junto a superfície original do terreno, disposta em um arranjo horizontalmente com o emprego da técnica da junta seca. Na extremidade leste do curral de pedras foi identificado um dos vértices remanescentes.
