TOMBAMENTO, DESTOMBAMENTO E DEMOLIÇÃO: A PERDA DE UM CONJUNTO RESIDENCIAL ART DÉCO EM SOROCABA-SP

PROTECTION, UNPROTECTION, AND DEMOLITION: THE LOSS OF AN ART DÉCO SET OF RESIDENCES IN SOROCABA-SP

LOSADA, Larissa G. (1); SFEIR, Máira B. (2)

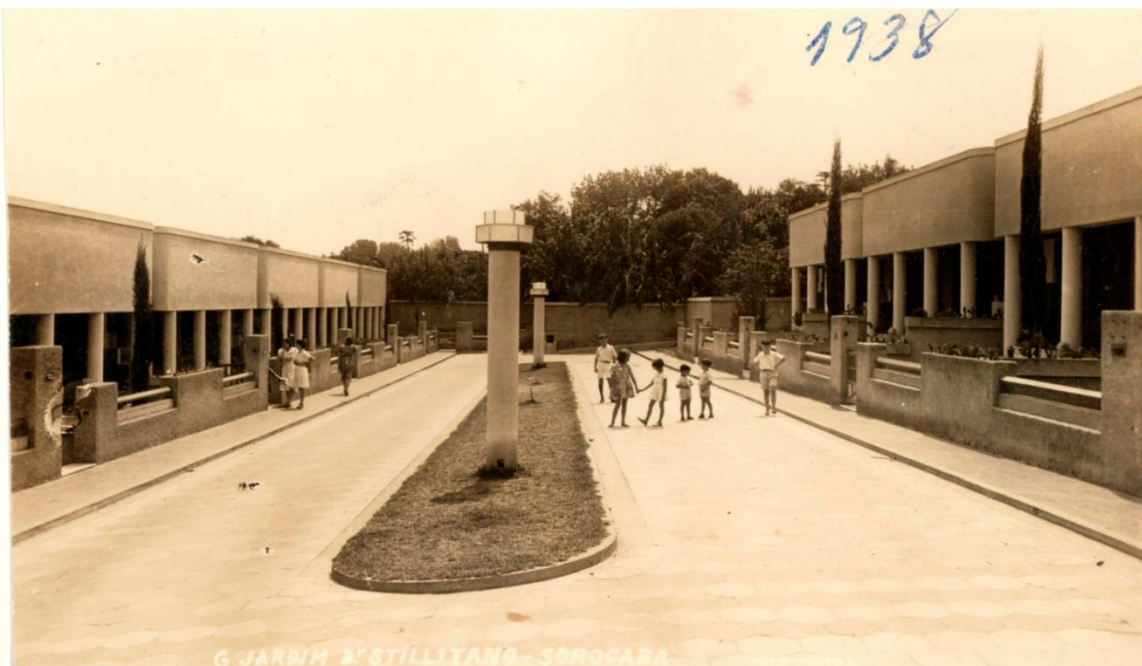
Figura 1 – Reportagem sobre a inauguração do “Jardim Bertina” (acima) e fotografia do local no ano de sua inauguração (abaixo). Fonte: Acervo do Museu Histórico Sorocabano (2017).

O “Jardim Bertina” representava o embelezamento urbanístico pretendido em Sorocaba nos anos de 1930. Sendo divulgado como um empreendimento que “veio enriquecer sobremaneira a nossa *urbs*” (Figura 1).

Nota-se, na fotografia (Figura 1), a ambiência e arquitetura do “Jardim Bertina” ou “Jardim D’Stillitano” em 1938, ano de sua inauguração, consistindo num conjunto de edificações enquadradas no estilo *Art Déco*, expressivo como manifestação construtiva da modernização e do progresso de Sorocaba.

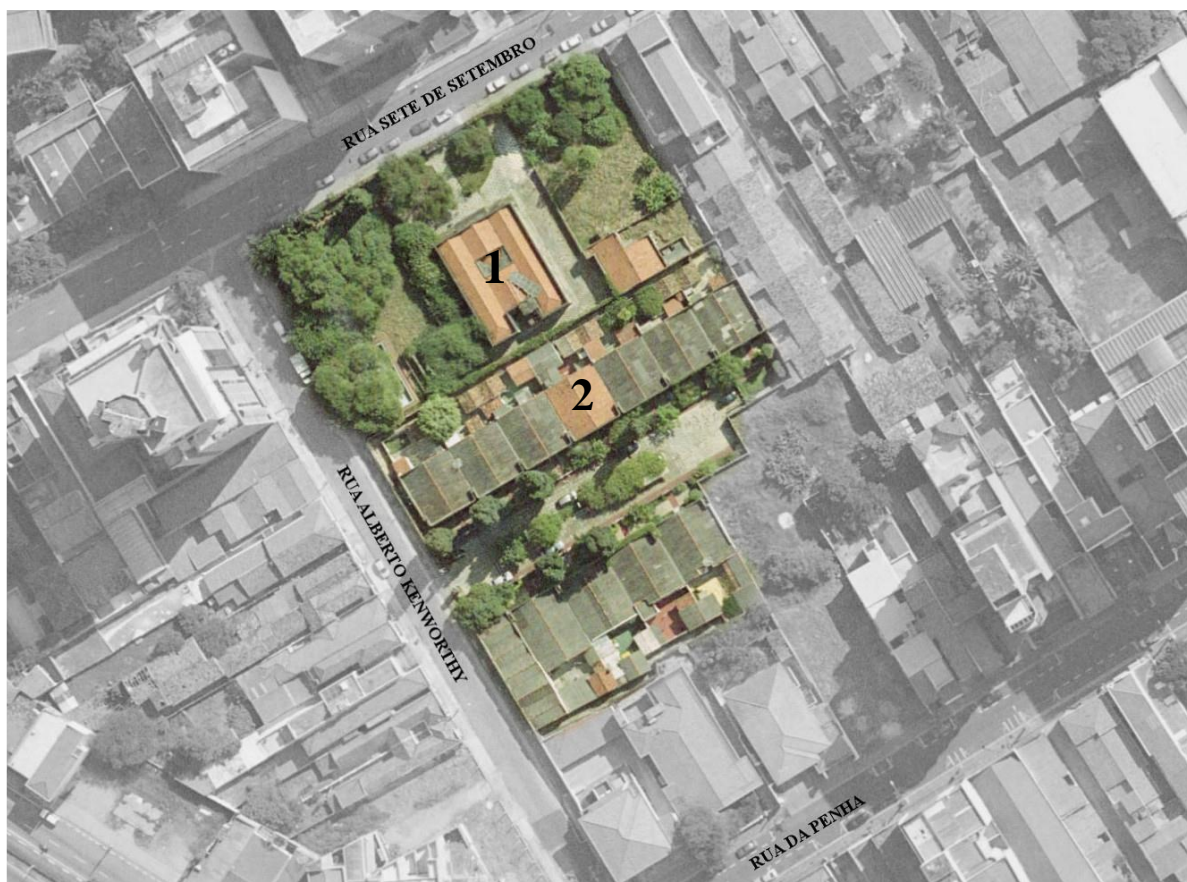
Figura 2 – Fotografia aérea do conjunto arquitetônico: “Casarão Stillitano” (1) e “Jardim Bertina” (2).
Fonte: Secretaria de Planejamento e Projetos de Sorocaba - SEPLAN (2020) e Autoras (2020).

O conjunto de residências do “Jardim Bertina”, foi motivo de tombamento no ano de 1996, por meio do Decreto Municipal n. 9.744/1996. Na ocasião, a medida protetiva contemplava, além do conjunto de casas em questão, o chamado “Casarão Stillitano” (edificação também residencial, mas de maior porte, localizada contiguamente ao “Jardim Bertina”) (Figura 2).

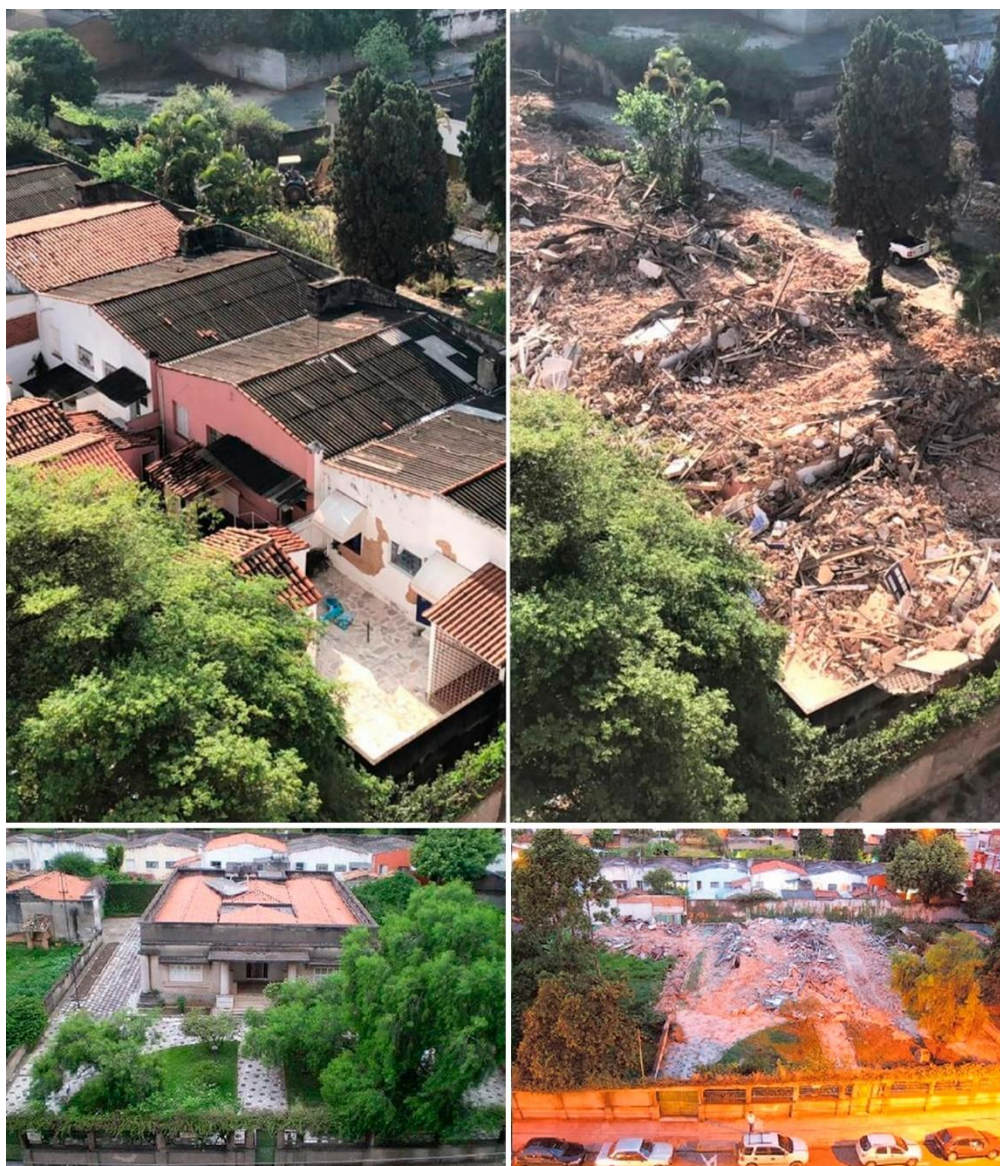
Figura 3 – Acima “Jardim Bertina” (fachada posterior). Abaixo: “Casarão Stilitano” (fachada frontal). Ambos antes e após suas demolições. Fontes: Acervo de Paulo Pontes (2020) e de “Sorocaba através da História” (2020).

desaparecimento completo do conjunto arquitetônico formado por tal casarão em associação ao “Jardim Bertina” – que viria a ser demolido dez anos depois (Figura 3), a despeito da tentativa de novo tombamento⁶ em curso. Cumpre destacar que a última demolição citada se deu dois meses após nova tentativa de tombamento ser protocolada.

O fato é que os pareceres não foram suficientes para a manutenção do tombamento frente às irregularidades dos procedimentos. Nesse sentido, a manifestação do juiz atentou-se, principalmente, para os erros procedimentais e administrativos, ocasionando a invalidação do tombamento e, por consequência, possibilitando a demolição da totalidade do conjunto arquitetônico (Figura 3).

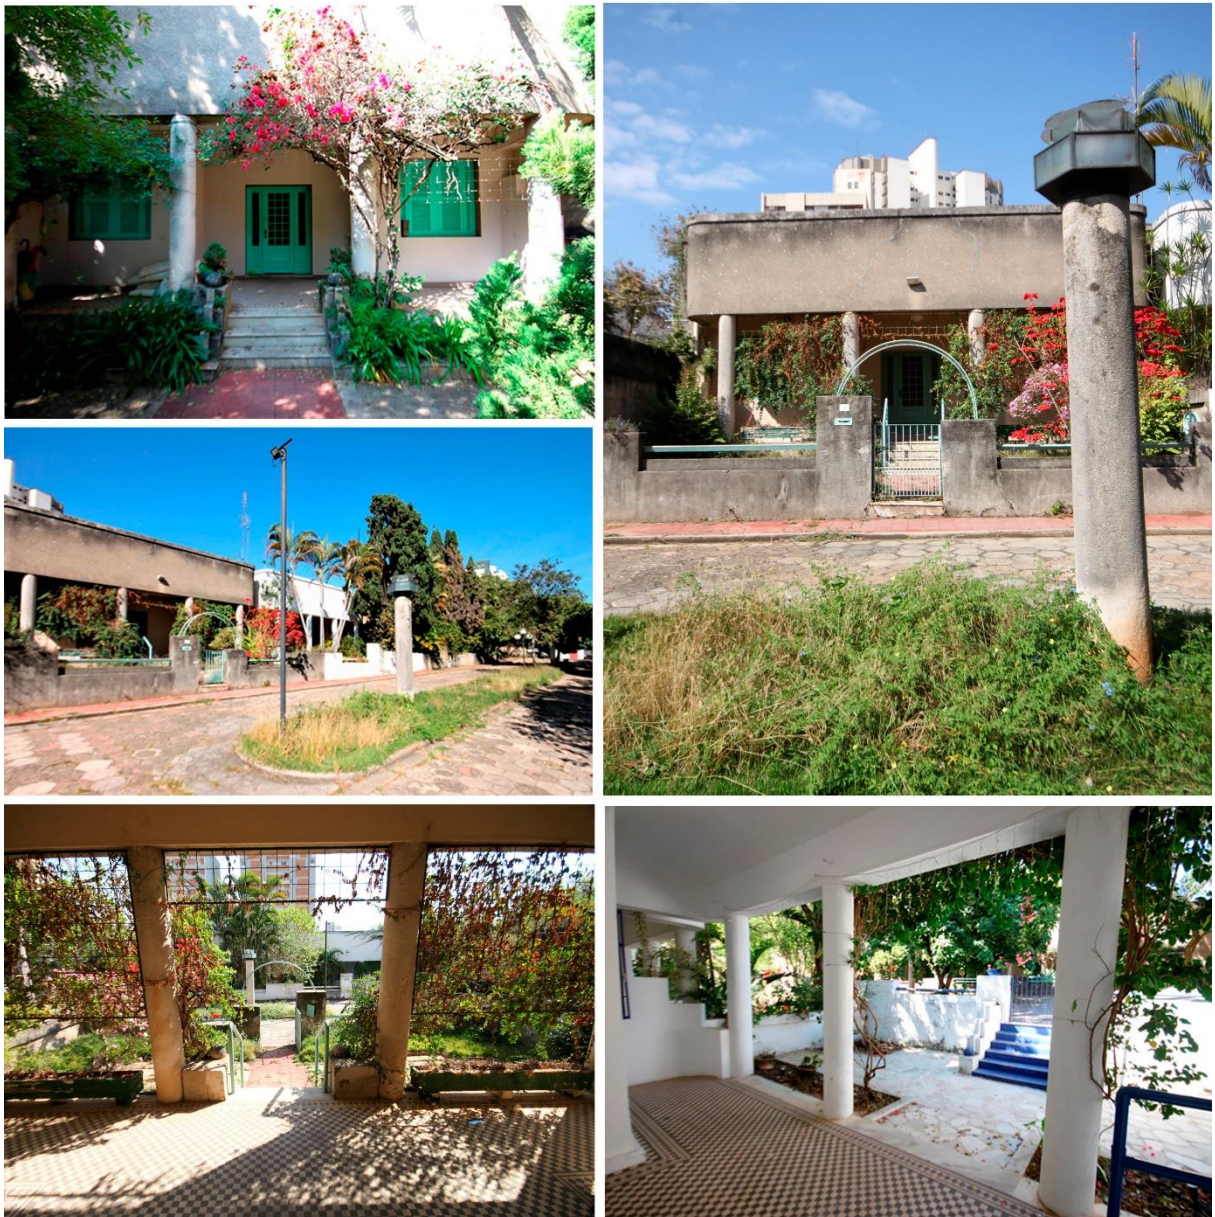
O terraço era composto por elementos que remetiam à vertente *streamlined* do *decó*, com quatro colunas cilíndricas que sustentavam a platibanda de quina arredondada com arremate em moldura retangular. A porta principal era centralizada, de madeira e vidro, com aberturas laterais para ventilação e iluminação. As janelas eram dispostas nas laterais, do tipo camarão, em madeira com venezianas para ventilação. Entre as varandas das casas existia uma barreira visual de superfície curva e arremate escalonado, dando maior privacidade aos moradores. No jardim, havia quatro canteiros e duas floreiras de concreto que a separavam da varanda. A escada de acesso à casa possuía ornamentos simples e geométricos contornando o desenho escalonado dos degraus (Figura 5).

Figura 5 – Aspectos arquitetônicos do “Jardim Bertina” antes de sua demolição. Fonte: Autoras (2020).

A vila era dotada de formas e ornatos típicos do vocabulário de arquitetura *Art Decó*. Possuía uma forte unidade formal composta pela repetição ritmada das fachadas e pela volumetria com linhas e planos verticais e horizontais bem definidos e contrastados, determinado pelas colunas cilíndricas que avançavam sob as platibandas elevadas, constituindo uma grande fachada regular. Contudo, a visualização dessa volumetria foi dificultada pela falta de manutenção dos jardins, que encobriam algumas das fachadas.

As casas possuíam fachada de volumetria simétrica, marcada principalmente pelas colunas, platibanda, porta central, janelas laterais, escada centralizada, canteiros e jardineiras.

Os elementos estruturais eram em sua maioria, construídos de alvenaria de tijolos com reboco e revestidos com argamassa de pó de pedra e mica. Esse material, segundo Telma de Barros Correa (2008), foi um revestimento muito utilizado no Brasil na década de 1930 e 1940, sob nome de *cirex* ou “granito”.

No piso externo foram utilizados ladrilhos hidráulicos de várias formas e padronagens, sendo o da rua, sextavado cinza; o da calçada, listrado vermelho; no jardim privativo, quadrado cinza com uma faixa em listrado vermelho, para demarcar acesso à porta principal; e o da varanda, com estampa xadrez em preto e branco. Assim como a mica, o ladrilho hidráulico foi muito utilizado na década de 30 e 40.

No canteiro central, existiam dois postes de iluminação, elemento utilitário de viés claramente *decó*. Erguido em coluna cilíndrica revestida de pó de pedra e mica e cúpula sextavada de ferro e vidro, comprovando o cuidado e a preocupação com a unidade formal do conjunto da vila.

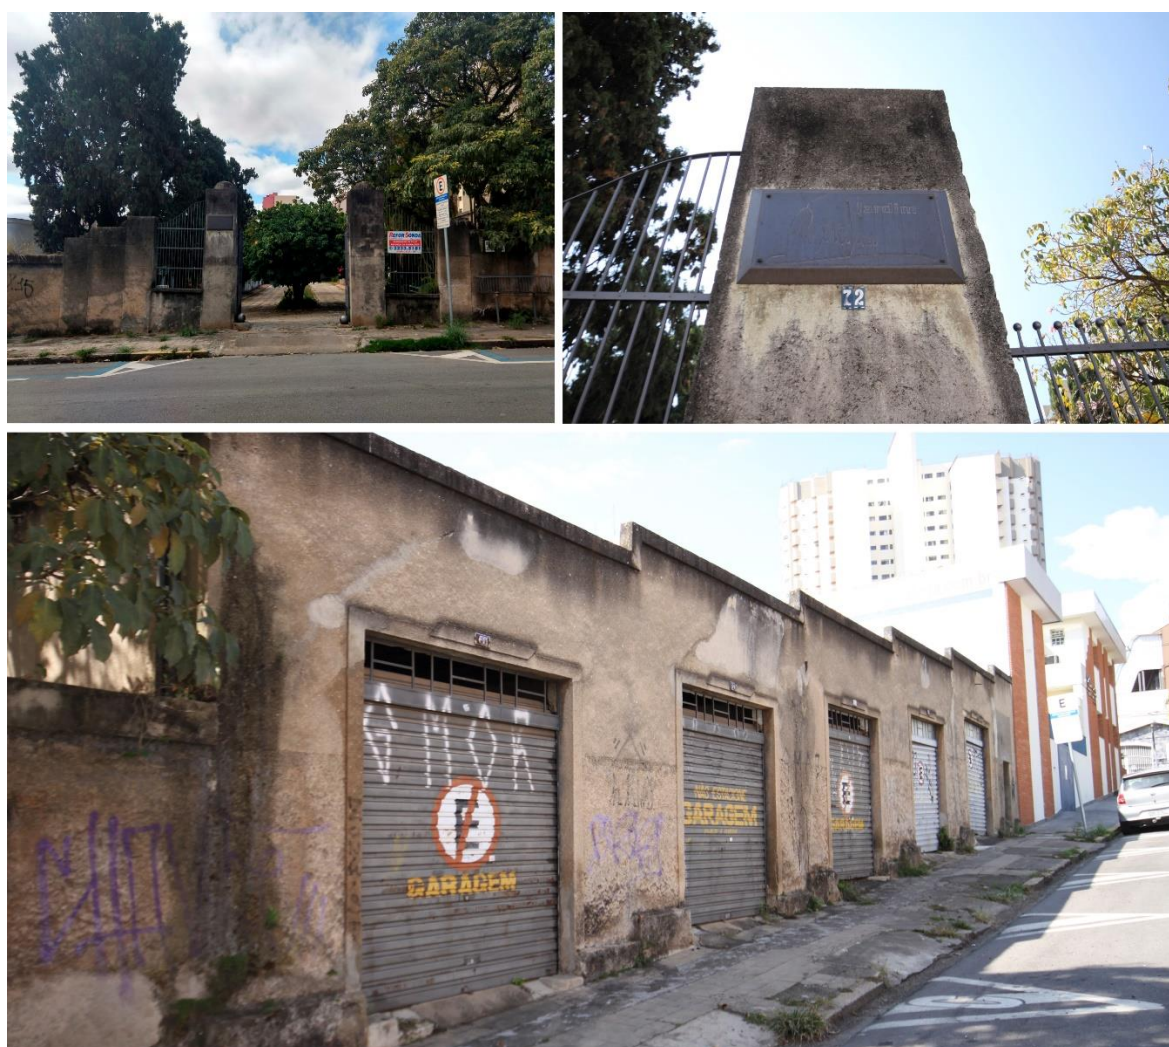
O portão principal de acesso possuía volumetria simétrica, com elementos decorativos geométricos e alvenaria em detalhes escalonados. Dois grandes globos decorativos delimitavam o acesso, forma também utilizada para arremate dos pilares principais. O gradil era feito de ferro maciço, com barras verticais finalizadas com pequenos globos decorativos e chapas com relevos geométricos aplicados. Em um dos pilares, estava fixada uma placa metálica com o nome: Jardim Bertina (Figura 6).

Figura 6 – Aspectos arquitetônicos externos do “Jardim Bertina”. Fonte: Autoras (2020).

Na parte externa da vila estavam localizadas cinco garagens, dispostas de forma escalonada para vencer o desnível do terreno. Possuíam molduras retangulares simples, acabamento em pó de pedra e mica e portas de enrolar de ferro.
