Geomorfologia do caminho da lama: contexto e consequências da ruptura da Barragem do Fundão (novembro 2015, Mariana–MG)

AllaouaSaadi¹, Jackson Cleiton Ferreira Campos²

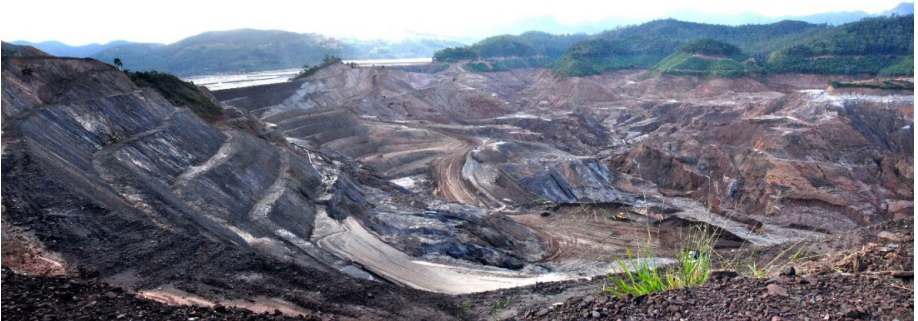
Foto 2: Barragem do Fundão esvaziada após o rompimento (Foto do autor)

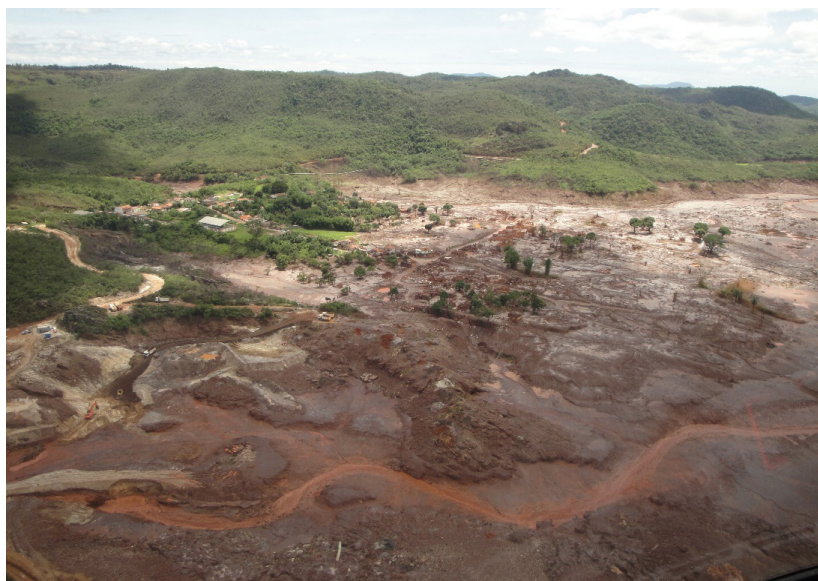
Foto 3: Estado da destruição da vila de Bento Rodrigues causada pela avalanche de lama (Foto Defesa Civil)

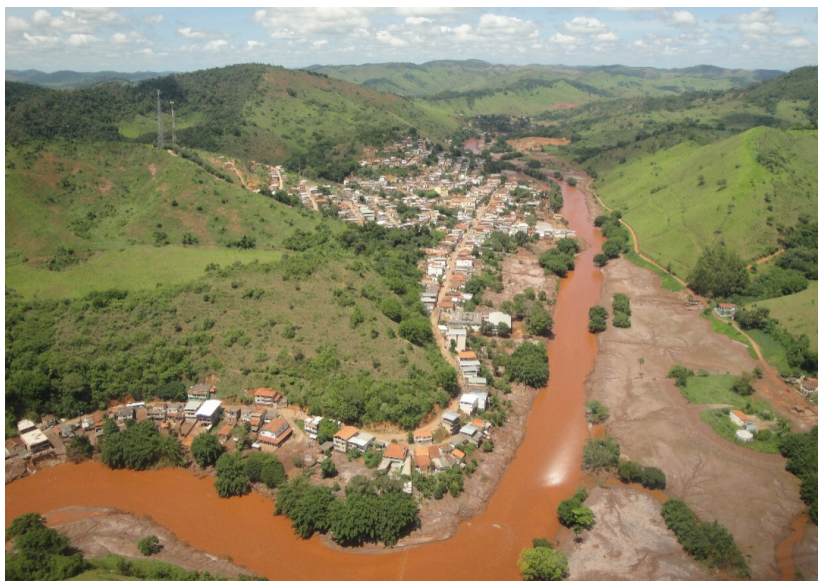
Foto 4: Parte baixa da vila de Barra Longa arrasada pela corrida de lama (Foto Defesa Civil)

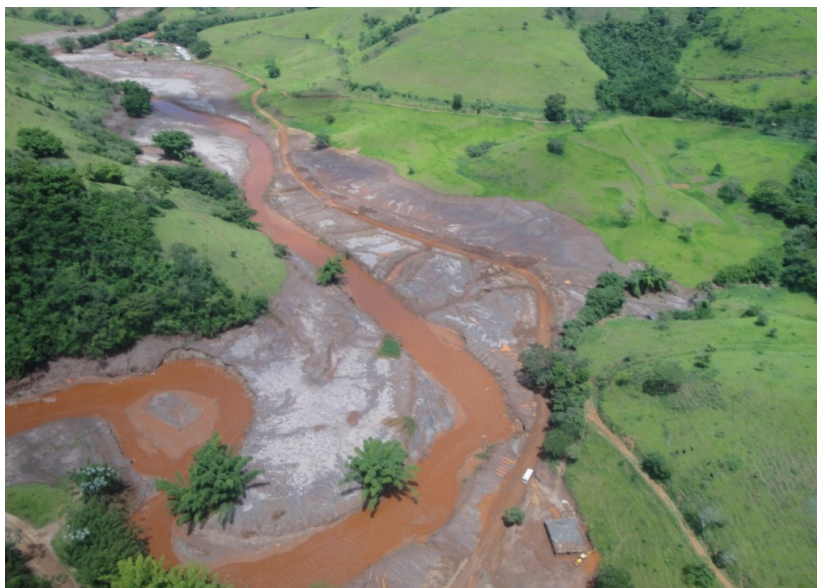
Foto 5: Margens do rio Gualaxo do Norte arrasadas pela corrida de lama que as deixou cobertas por sedimentos ferruginosos(Foto Defesa Civil)

Na sequência da avalanche de lama que deixou um rastro de destruição de vidas humanas e patrimonial no sentido amplo, uma corrente fluvial com altíssima turbidez percorreu o restante do fundo de vale de, aproximadamente, 115 km até alcançar a represa da UHE Candonga/Risoleta Neves, “empurrando” uma onda de cheia e removendo e/ou destruindo tudo o que encontrava no canal e sobre os baixos terraços e encostas que constituem as margens dos rios Gualaxo do Norte(Foto 5) e do Carmo. (Foto 6).

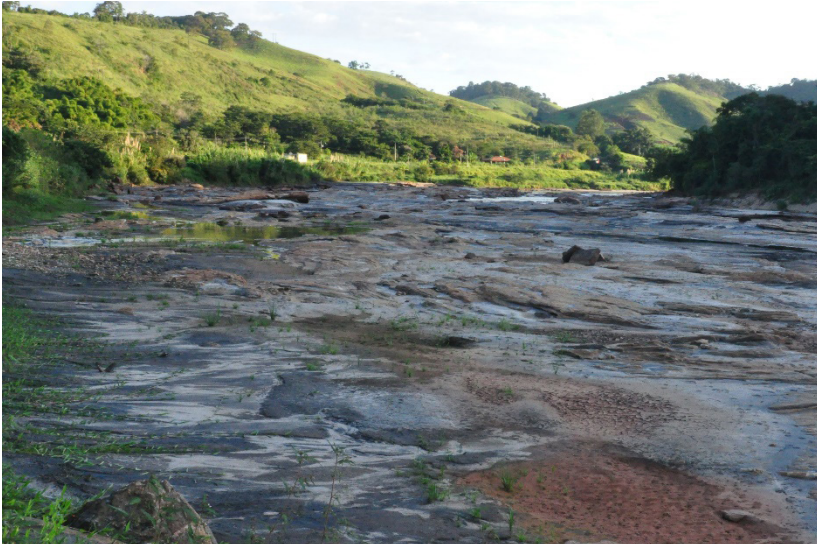
Foto 6: Sedimentos abandonados pela corrida de lama no leito maior do rio Doce, próximo a Rio Doce. (Foto do autor)

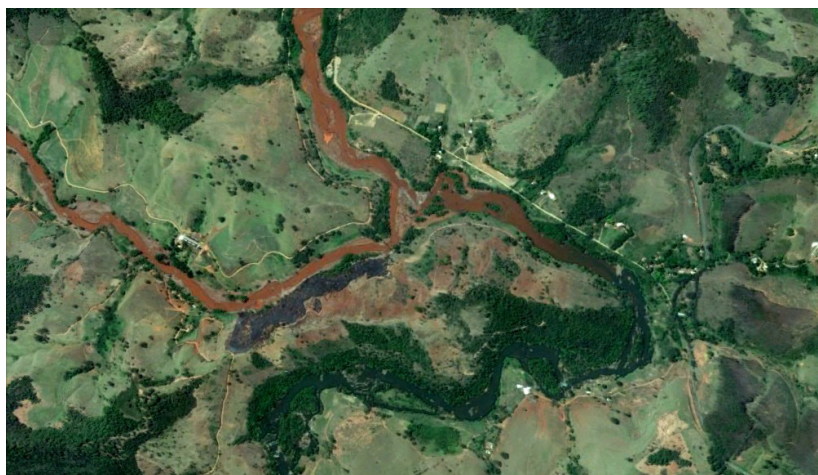
Foto 7: Remanso gerado pela água com alta turbidez na confluência dos rios Carmo e Piranga (Imagem Google Earth)

- Em primeiro lugar, ressalta-se que o excesso de volume e a energia carregada pela corrente lamosa, em seu percurso no primeiro trecho situado no Alto Rio Doce, resultaram na geração de remansos que subiram distâncias maiores que 2 km dos canais e margens dos afluentes encontrados, como no caso do rio Gualaxo do Sul e do Piranga em suas confluências com o rio do Carmo (Foto 7).
- Em segundo lugar, no Baixo Rio Doce, remansos afetaram as águas e ambientes dos pequenos afluentes ocupados por manguezais e uma pluma vermelha avançou 20 km mar adentro (Foto 8).

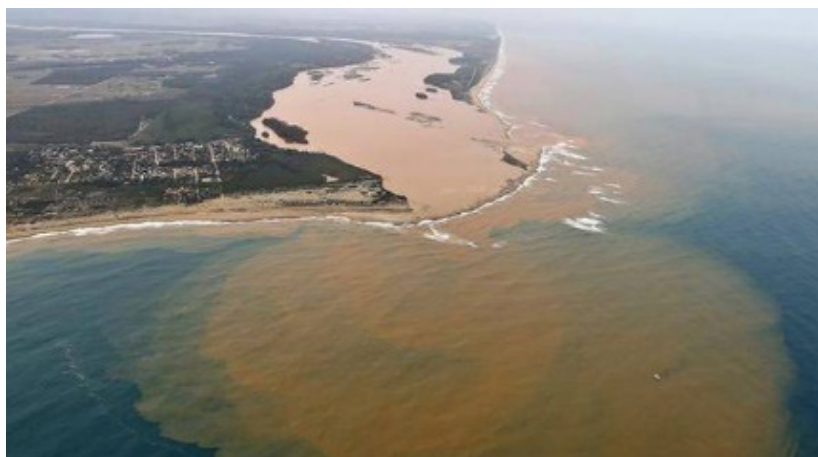
Foto 8: Avanço da pluma de turbidez no oceano (Imagem Google Earth)
