# BRUMADINHO: MUITO MAIS QUE UM DESASTRE TECNOLÓGICO

**RESUMO** Este artigo resume reflexões sobre a ruptura das barragens de Fundão e Santarém, do complexo Minerário da Samarco/Vale/BHP Billiton, em Mariana, no ano de 2015. Faz comparações com o colapso da barragem I da mina Córrego do Feijão, da Vale, em Brumadinho, no ano de 2019. Trata da banalização do risco no processo de aprovação e fiscalização do empreendimento. Ressalta a não aplicação dos princípios da precaução e da prevenção no cotidiano de operação das mineradoras. Indica como cada desastre, crimes em si, pelas circunstâncias e pelo histórico, é desdobrado em crimes subsequentes, pela invisibilização intencional dos riscos aos quais estão expostas as populações e os territórios onde foram construídas as estruturas. Considera procedimentos de risco da gestão pós-desastre.

## BRUMADINHO: FAR MORE THAN A TECHNOLOGICAL DISASTER

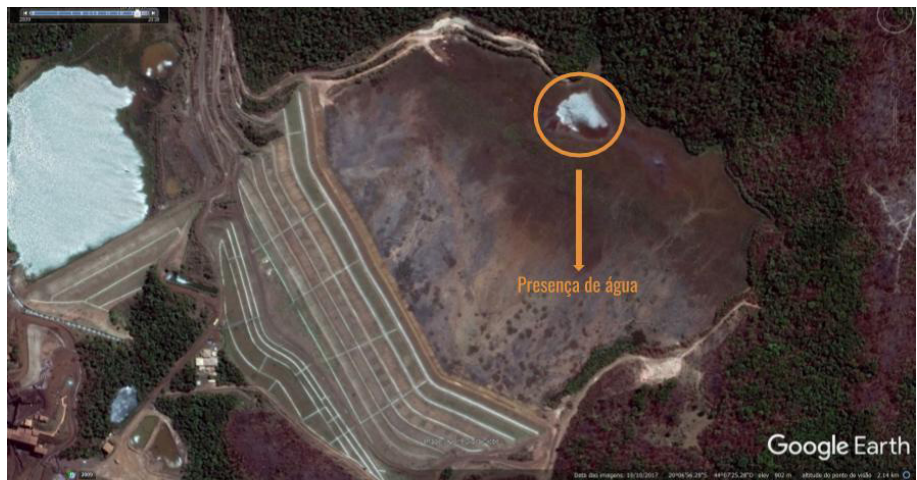
**Figura 7** -Indícios de água na barragem I

As mesmas mostram claramente a existência de água superficial no lado oposto ao dique de contenção e sua drenagem - o que pode gerar um gradiente de pressão hidrostática. Retratam ainda, as imagens, o fato da crista de ruptura “coincidir” com essa área (FIGURAS 8, 9 e 10), que ora estava saturada ora estava seca. Indicam também a existência de uma depressão topográfica nesse terreno.

Várias dúvidas rondam, todavia, os motivos que levaram à ruptura da barragem I do Córrego do Feijão, embora tenham sido descritas em Ação Civil Pública (ACP), homologada ainda em 2019, em outros atos do judiciário, em artigos e em denúncias das vítimas. Conjecturas como a incidência de sismos, a exemplo de afirmações iniciais sobre a razão do colapso de Fundão e galgamento em Santarém, surgiram, certamente na tentativa de conduzir a discussão para um mero acidente. Entretanto, a hipótese aqui levantada pressupõe problemas de drenagem da barragem. Imagens de satélite corroboram com esta análise (FIGURA 7).

Tais informações conduzem os questionamentos a problemas de drenagem, o que poderia gerar erosão do tipo “*piping*” (erosão interna) e abalar a segurança geotécnica da barragem. O cuidado com os sistemas de drenagem para manter as subpressões em níveis aceitáveis é amplamente reconhecido pela literatura científica.
