A INFLUÊNCIA DOS MICRORGANISMOS NA DEGRADAÇÃO DA ROCHA DE BENS TOMBADOS DO PARQUE NACIONAL DA TIJUCA

Contribuição ao
1º. Simpósio Brasileiro de Caracterização e Conservação da Pedra
14 a 16 de dezembro de 2016, Congonhas – MG

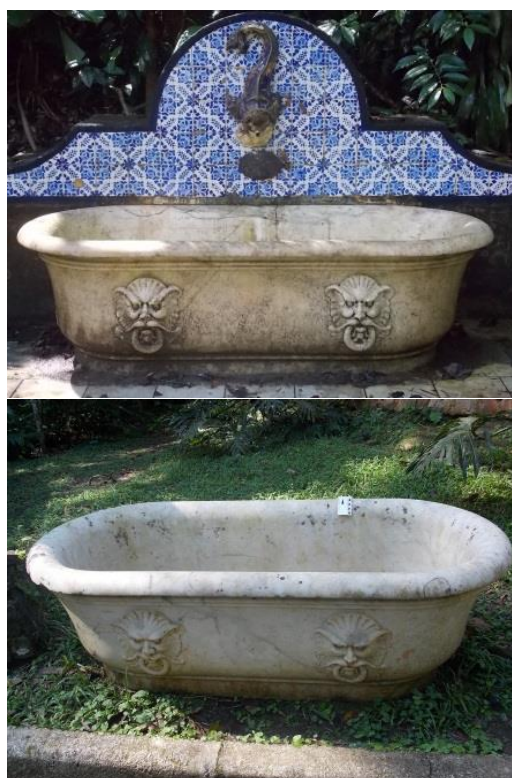
Figura 1. Banheiras de mármore

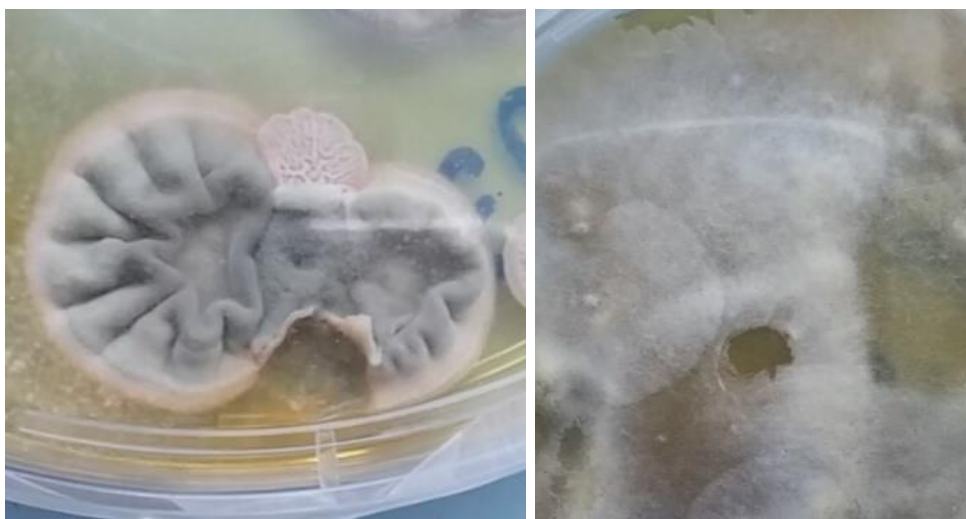
Nas banheiras com menor intensidade de sais foram identificados, predominantemente, fungos pertencentes aos gêneros *Penicillium* e *Trichoderma* (Figura 5 a e b). Esses fungos apresentam características morfológicas bem características de

seus gêneros e podem secretar ácidos em seu metabolismo, auxiliando na degradação das banheiras.

Figura 5. (a) Aspecto geral *Penicillium*; (b) Aspecto geral *Trichoderma*.

Pode-se concluir que a deterioração ocorrida nas banheiras de mármore é resultado da ação do sal cloreto de sódio, devido à proximidade com o mar, aliado à ação do enxofre emitido pelos veículos que trafegam na região. Além disso, devido à alta umidade do local, observa-se a proliferação microbiológica, especificamente *Penicillium* e *Trichoderma* que podem secretar ácidos em seu metabolismo, acelerando o processo de degradação das rochas.
