# AVALIAÇÃO DA DETERIORAÇÃO DE TIJOLOS POR AEROSSÓIS MARINHOS

Rita de Cássia de Oliveira Barbosa<sup>1</sup>, Giuseppe Cultrone<sup>2</sup>, Carolina Cardell<sup>2</sup>

**Resumo:** Com o intuito de ampliar conhecimentos sobre a deterioração de materiais construtivos, este trabalho aborda dados e discussões apresentados em monografia (Máster na Universidade de Granada), cuja pesquisa avalia a durabilidade e o grau de deterioração de tijolos em clima costeiro ou zonas sob a influência de aerossóis marinhos. Foi realizado um ensaio de envelhecimento acelerado com uma câmara de spray salino (pulverização de água do mar). A pesquisa foi executada em três etapas: 1a) os tijolos são caracterizados através de microscopia ótica (luz polarizada) e difração de raios-X (DRX), ensaios físicos (colorimétricos e ultra-som) e ensaios hídricos (absorção e dissorção), porosimetria por injeção de mercúrio (PIM) para analisar o sistema poroso e a distribuição dos poros; 2a) o ensaio de envelhecimento acelerado dos tijolos em câmara de spray salino, onde se aplicou uma variação da norma ASTM-B-117-73; e, 3a) O grau de deterioração dos tijolos foi avaliado com algumas técnicas analíticas utilizadas n

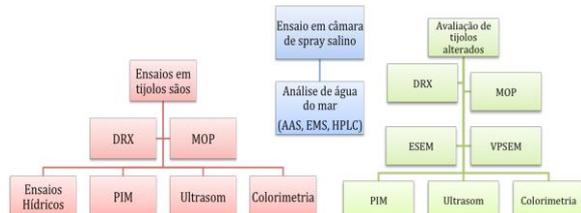
**Figura 1.** Esquema metodológico das técnicas aplicadas na pesquisa de deterioração de tijolos por aerossóis marinhos. (Modificado de BARBOSA, 2008, p. 14)

Foram utilizadas varias técnicas analíticas, na primeira etapa caracterizaram-se os aspectos mineralógicos e petrográficos dos tijolos são através de microscopia óptica polarizada e difração de raios X (DRX). Foram também realizados ensaios físicos (colorimetria e ultrassom) e ensaios hídricos (absorção e desorção de água). Para analisar o sistema poroso e distribuição de poros utilizou-se porosimetria por injeção de mercúrio (PIM) (Figura 1) (CULTRONE, 2001).

Na terceira etapa foram avaliados os efeitos do processo de alteração em câmara salina utilizando-se quase as mesmas técnicas aplicadas para os tijolos são. Para observação da presença de sais na estrutura dos tijolos utilizaram-se a microscopia eletrônica de varredura ambiental (ESEM) e a microscopia eletrônica de varredura com pressão variável (VPSEM) (Figura 1).

Como apresentado do fluxograma da Figura 1, o Ensaio Hídrico foi realizado somente para tijolos sãos. Estes apresentam uma absorção livre média de 20,03% e um coeficiente de absorção médio de 0,1508 (Tabela 3). Na figura 11a e b, representam-se as curvas de absorção e desorção livre de água determinadas para os tijolos. Pode-se observar como as amostras apresentam uma rápida absorção nos primeiros minutos. Depois este aumento torna-se mais linear até alcançar o valor máximo de absorção. Deve-se notar na desorção diferentes estágios nas curvas que correspondem a diferentes etapas na secagem, denominadas como “constant” e “falling drying rate” (OTHMER, 1978 e SCHERER, 1990). Finalmente, indicar que algumas curvas ao finalizar o ensaio passam abaixo do zero. Isto significa que durante o ensaio perderam-se pequenos fragmentos do material.

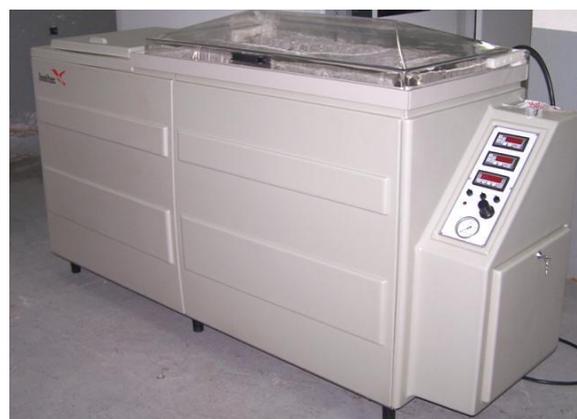
**Figura 2.** Câmara de corrosão de spray salino (INELTEC).

Para o ensaio de envelhecimento acelerado por aerossóis marinhos foi utilizada uma câmara de corrosão de spray salino INELTEC (Figura 2) (Laboratório de Mecânica dos Solos do Departamento de Construções Arquitetônicas da Escola de Arquitetura Técnica da UGR). As 6 amostras de tijolos selecionadas para os ensaios hídricos, de ultrassom, medidas de colorimetria, foram submetidas para o ensaio de envelhecimento acelerado em câmara salina. Empregou-se uma variação da norma de corrosão ASTM-B-117-73 uma vez que foram realizados dois ensaios: um com ciclos de pulverização contínua e outro com ciclos de pulverização e seco. Em ambos os casos utilizou-se spray marinho na câmara salina sob condições atmosféricas controladas, no lugar de uma solução salina à base de NaCl, como se indica a norma, ao considerar que o spray marinho é mais representativo dos aerossóis costeiros.

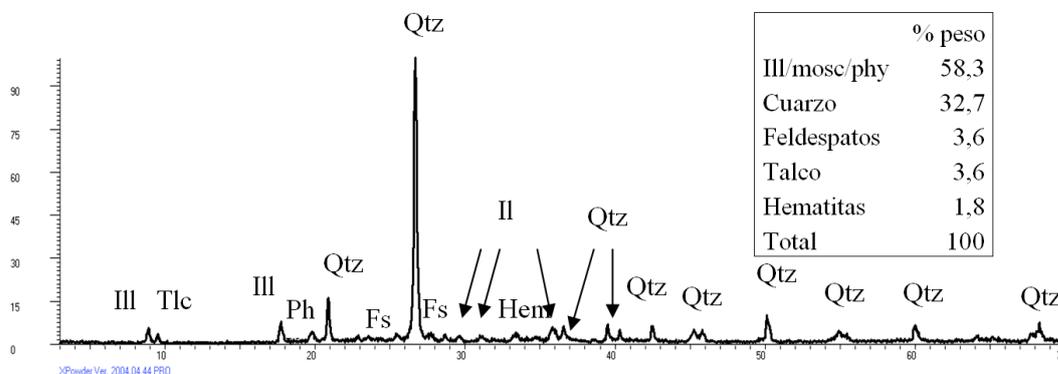
Figura 3. Diagrama de difração de raios X e análise semi quantitativa para amostras de pó de tijolos sãos (BARBOSA, 2008, p. 23).

Os resultados obtidos em tijolos são permitiram identificar as fases minerais: quartzo, feldspato, hematitas, illita/muscovita e talco (Figura 3). Trata-se de uma mineralogia bastante comum em peças de tijolo cozido. A presença de filossilicatos é indicativa de uma temperatura de cozimento não elevada (CULTRONE et al., 2001).

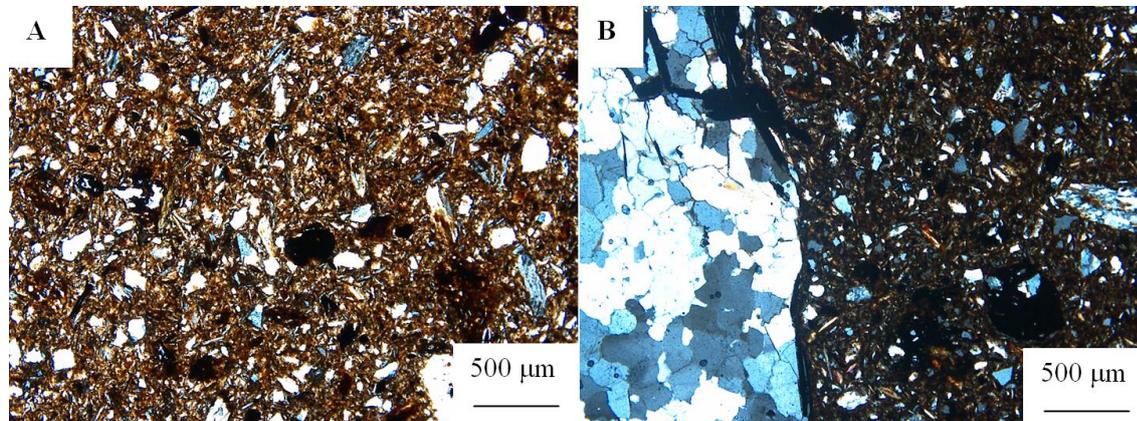
Figura 4. Aspecto sob microscópio óptico do tijolo são: A) fragmentos angulosos de quartzo em matriz argilosa (luz transmitida LN); e B) fragmento de quartzo com textura em mosaico (luz transmitida NX) (BARBOSA, 2008, p. 24).

Os tijolos, sob microscópio petrográfico (luz polarizada) apresentam os mesmos minerais detectados por DRX, isto é, fragmentos de quartzo, plagioclásio e óxidos de ferro, todos eles imersos em uma matriz argilosa (Figura 4). Texturalmente, a matriz apresenta uma certa orientação evidenciada sobretudo por cristais laminares (filossilicatos). Esta orientação possivelmente é resultado da compressão realizada durante a fase de modelamento dos tijolos.

Os fragmentos de quartzo apresentam tamanhos heterogêneos e são o angulosos. Todavia, em alguns casos se reconhece sua textura em mosaico e extinção ondulante, característica típica do quartzo

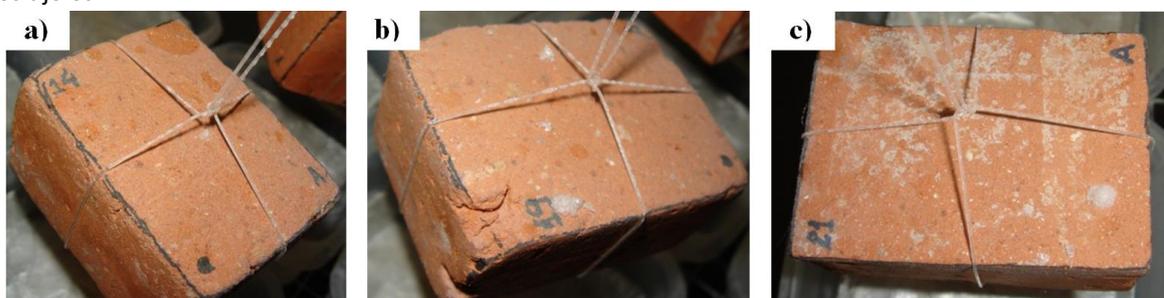
**Figura 5.** Tijolos pendurados horizontalmente dentro da câmara de spray salino: a) Lad-14 (2º ensaio), b) Lad-19 e c) Lad-21 (1º ensaio) (BARBOSA, 2008, p. 31).

De um modo geral, no terceiro dia de ensaio observaram-se nas amostras algumas eflorescências. Nos tijolos pendurados horizontalmente essas eflorescências eram mais evidentes e os sais cristalizaram preferencialmente na parte superior do tijolo (Figuras 5a, b e c). O hábito dos cristais em geral eram cúbicos, também foi possível visualizar de modo isolado, em algumas arestas, cristais alongados, com hábito fibroso, correspondentes a cristais “whiskers muito finos” (crescem em uma superfície seca onde há presença de solução de modo localizado) (ZEHNDER e ARNOLD, 1989; ARNOLD et. al., 1990; CARDELL, 1998). Para os tijolos pendurados verticalmente as observações são muito similares àquelas apresentadas para os tijolos horizontais em relação ao hábito dos cristais, porém sua cristalização realizou-se na parte superior dos tijolos (Figuras 6a, b e c). Durante os dois ensaios de alteração não foi registrada nenhuma desagregação dos tijolos.

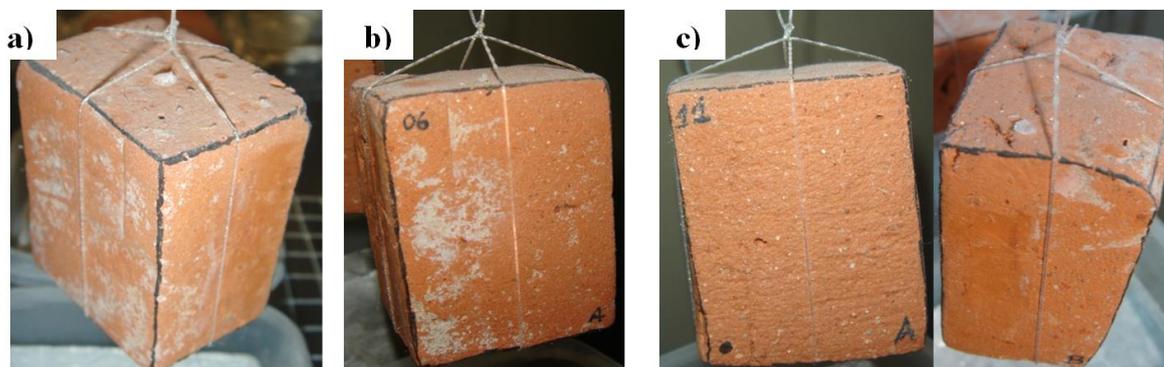
**Figura 6.** Tijolos pendurados verticalmente apresentam cristalização de sais preferencialmente na parte superior: a) Lad-03, b) Lad-06 e c) Lad-11 (BARBOSA, 2008, p. 31).

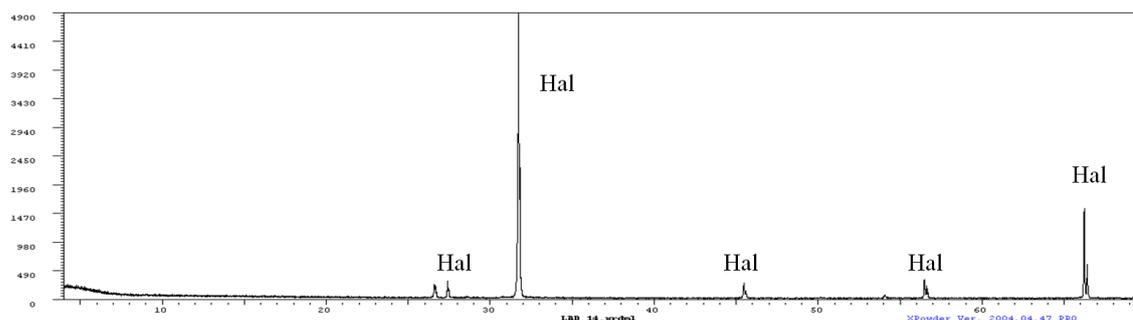
**Figura 7.** Difratograma obtido para sais de tijolos submetidos aos ensaios de alteração.

A difração de raios X para as amostras de tijolos alteradas contribuiu para identificar a composição dos sais formados, os difratogramas (Figura 7) mostram somente cloreto de sódio: o pico da halita ( $d=2.821\text{\AA}$ ) é facilmente reconhecido. De fato a presença de halita era esperada depois da pulverização com água do mar, uma vez que a análise química da água do mar revelou alto percentual de cloro (12879 ppm) e sodio (10030 ppm) (Tabela 1).

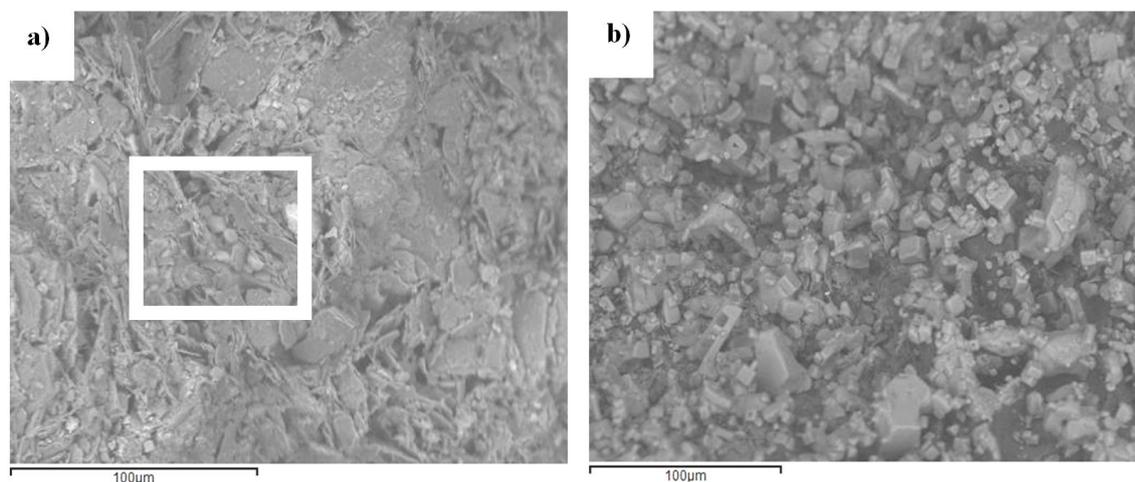
**Figura 8.** Microfotografias ao VPSEM de cristais cúbicos de halita em tijolos alterados: a) nos planos onde localizam-se as argilas e b) dispersos na superfície do tijolo.

Na técnica de VPSEM é possível observar, em detalhe, o hábito cúbico dos cristais de cloreto de sódio, principalmente na superfície das amostras de tijolo alteradas no primeiro ensaio (Figuras 8a e b). Observam-se unicamente cubos de halita (forma de equilíbrio), alguns com um orifício na parte central (forma cristalina denominada "hopper").

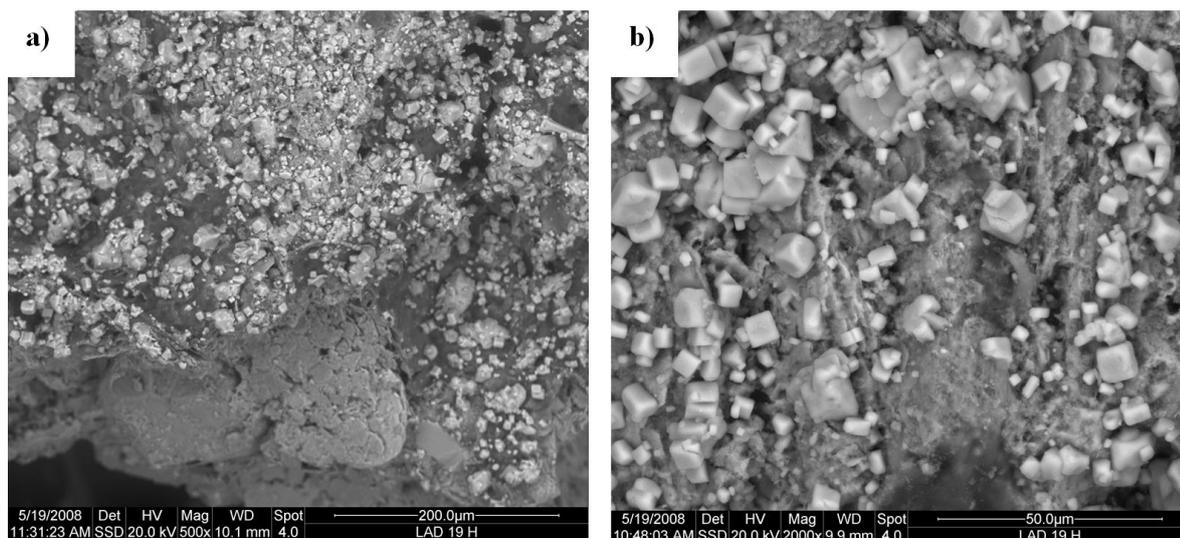
**Figura 9.** Aspecto dos cristais de NaCl em tijolos alterados da observação ao ESEM com elétrons retrodispersados (primeiro ensaio): a) contraste entre a parte superficial alterada do tijolo e a parte mais interna sem cristais e b) os cristais crescem entre os planos dos filossilicatos.

Utilizando-se a técnica ESEM confirma-se o maior desenvolvimento dos cristais de halita na superfície destes tijolos alterados, e é mais evidente a orientação linear dos cubos de NaCl nas superfícies de exfoliação dos filossilicatos (Figuras 9a e b). Portanto as zonas onde concentram-se os filossilicatos nos tijolos são "pontos débis" por onde se inicia a deterioração dos mesmos ao favorecer a precipitação de halita.

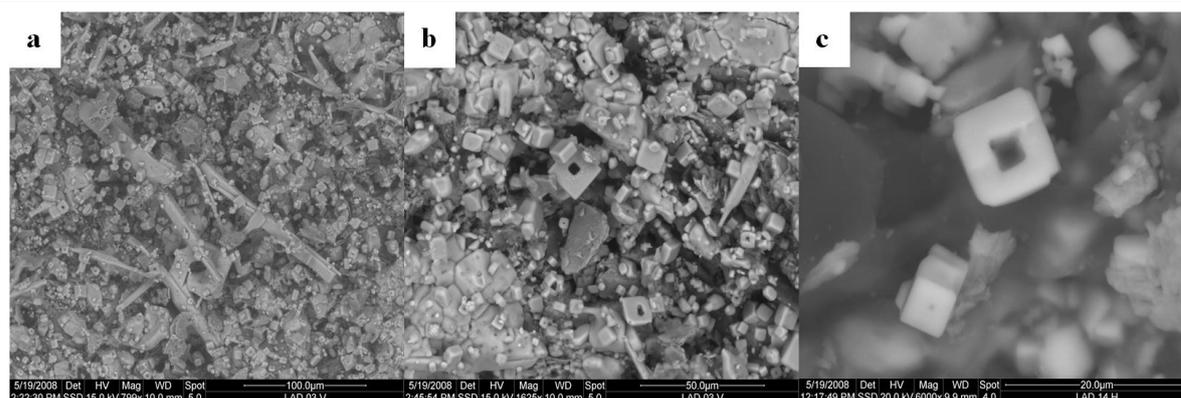
**Figura 10.** Cristais de NaCl em tijolos alterados: a) Cristales cúbicos e aciculares, b) Cristais cúbicos isolados e agregados e c) detalhe de cristais cúbicos (Hopper) (BARBOSA, 2008, p. 37).

Para as amostras de tijolos submetidas ao segundo ensaio de alteração as observações ao ESEM revelam que o crescimento de cristais de cloreto de sódio é parecido ao ocorrido no primeiro ensaio. Não obstante, a forma de crescimento dos sais é um pouco distinta, em alguns casos os cristais de halita apresentam-se com hábito cúbico com orifícios na parte central (cristal "hopper"), e em outros as faces estão escalonadas, além destes formaram-se cristais aciculares (Figuras 10a, b e c).

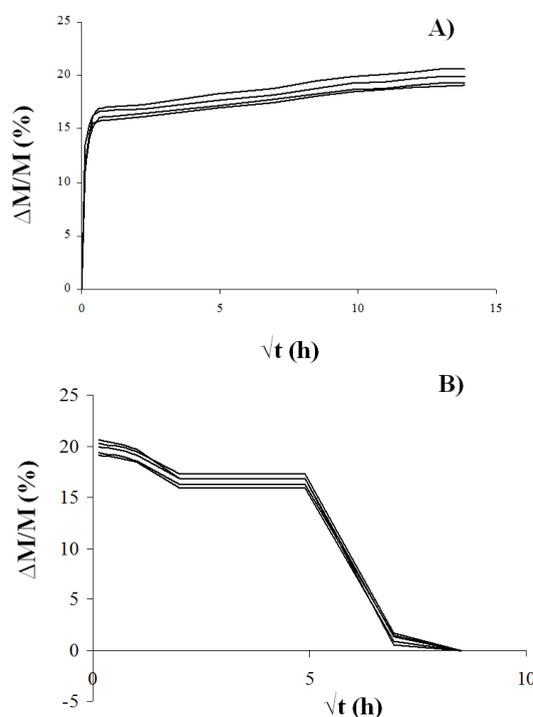
**Figura 11.** Curva de absorção livre de água versus tempo ( $\sqrt{t}$ ) (A) e curva de desorção versus tempo ( $\sqrt{t}$ ) (B) em tijolos sãos.

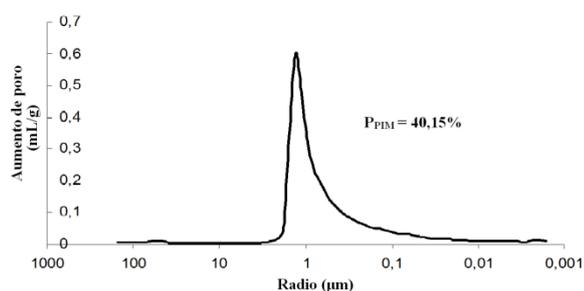
**Figura 12.** Curva de distribuição de raio de acesso de poros medidos em tijolos são.

Através do ensaio de porosimetria por injeção de mercúrio observou-se que os tijolos apresentam uma distribuição porosimétrica unimodal, e uma concentração máxima de poros próximo ao valor de

1 $\mu$ m. A média da porosidade total aberta dos tijolos (medida sobre duas amostras) é de 40,15% (Figura 12).

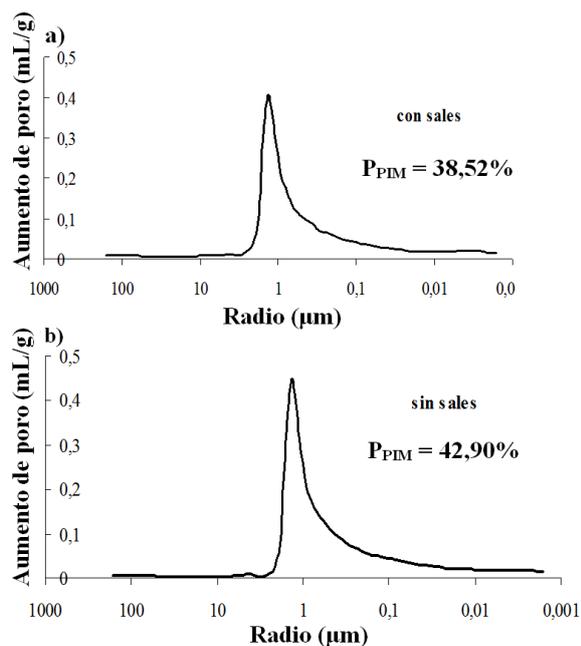
**Figura 13.** Curva de distribuição porométrica para tijolos alterados no primeiro ensaio: a) com sais presentes e b) lavados em água destilada.

Esta técnica foi utilizada para analisar os tijolos submetidos ao primeiro e segundo ensaio de alteração. As amostras foram levadas para ensaio com os sais presentes em seu interior, e outras lavadas com água destilada para avaliar o espaço ocupado y generado por eles. As amostras não lavadas e submetidas ao primeiro ensaio de alteração (pulverização constante) apresentam uma porosidade aberta de 28,98% (Figura 13a). Isto significa uma diminuição da porosidade aberta de 27,82 % comparada com os tijolos sãos ( $\pm 40,15\%$ ) (Figura 12). Observa-se um aumento nos poros com tamanho compreendido entre 1,0 – 0,1 e 0,1 – 0,01  $\mu$ m. Na amostra de tijolo lavada (Figura 13b), a

porosidade é de 37,43%, o que equivale a uma diminuição de 6,74% comparada ao valor de 40,15% obtido para tijolo são. Neste ensaio o esperado seria um valor de porosidade mais elevado que aquele obtido para os tijolos são, entretanto é possível que os sais presentes não tenham sido eficazmente eliminadas durante o período de lavado, existe constância de casos nos quais os sais cristalizados permanecem no substrato poroso ainda que este tenha sido tratado com água. Tal é o caso de algumas lâminas delgadas elaboradas com água, e nas que persistem sais, particularmente de NaCl. Assim puede justificar-se a presença de sais nos tijolos depois de “lavado”.

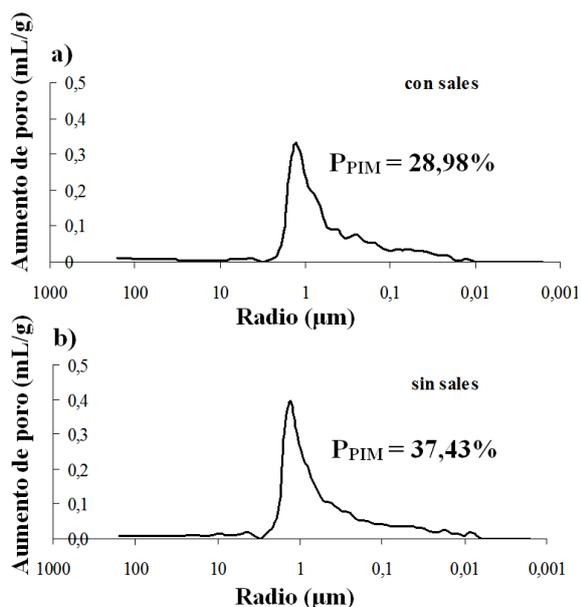
**Figura 14.** Curva de distribuição porométrica para tijolos alterados no segundo ensaio: a) com sais presentes e b) lavados em água destilada.

As amostras submetidas ao segundo ensaio de alteração (pulverização + secado) apresentam, no caso daquelas analisadas com sais, uma porosidade del 38,52% (Figura 14a); isto é, há uma diminuição de 4,06% em relação à amostra são. Para a amostra lavada obteve-se uma porosidade de 42,90%, que corresponde a um aumento de 6,85%, em relação à porosidade aberta obtida para tijolo são (Figura 14b). Comparando os dois ensaios de envelhecimento acelerado, este último foi mais danoso e os tijolos permaneceram mais deteriorados. Com efeito, as amostras estavam sob condições de umidade relativa variável, e favoreceu uma cristalização mais acentuada dos sais na superfície e interior dos tijolos. Neste segundo ensaio também observou-se um aumento nos poros de tamanhos no intervalo compreendido entre 0,1 e 0,01µm. Assim, formara-se poros de tamanhos menores que, por sua vez, favoreceram ao deterioro.

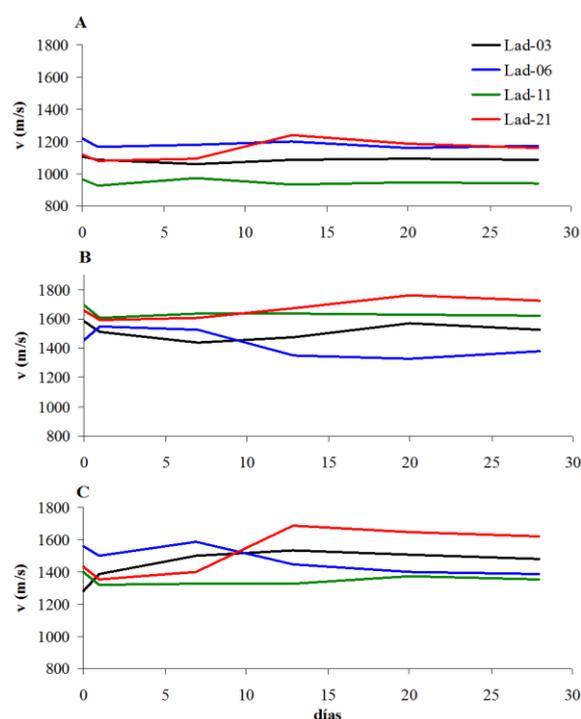
**Figura 15.** Variação da velocidade de propagação de ultrasons em tijolos alterados nos ensaios de alteração segundo as direções A, B e C.

Este estudo foi realizado durante 28 dias para observar o comportamento da propagação dos ultrasons nos tijolos alterados. Os valores de  $\Delta M$  dos tijolos são bastante díspares (17,09 (Lad-06) e 33,83 (Lad-11)). O valor mais baixo de 17,09 corresponde à amostra Lad-06 previamente lavada com água destilada e seca em estufa entre as medidas de ultrasons realizadas. As velocidades são apresentadas para as três direções perpendiculares às três faces dos tijolos (A, B e C), na Figura 15 e na Tabela 5 apresentam-se os valores de anisotropia total da velocidade de ultrasons. Ao iniciar o ensaio de envelhecimento em geral as amostras manifestam uma inicial diminuição da velocidade de propagação das ondas ultrassônicas.

A amostra Lad-21 em geral, a longo dos dias de ensaio, aumenta a velocidade de propagação de ultrasons nas três direções A, B e C, o que pode ser explicado com uma formação inicial de fissuras que, a partir do primeiro dia, foram progressivamente ocupadas por sais. Os valores de anisotropia total ( $\Delta M$ ) são coerentes uma vez que são calculados em relação à face A do tijolo, assim que a amostra apresentou uma diminuição de  $\Delta M$  no 14º dia quando registra-se um aumento da velocidade (Tabela 5).

A amostra Lad-11 manteve uma certa uniformidade dos valores de velocidade ao longo do ensaio, apresenta variações na velocidade de propagação das ondas perpendicular às faces A e B, porém não acentuadas, em geral pode-se dizer constantes. Os valores de  $\Delta M$  (Tabela 5) não apresentam grandes mudanças, são bastante aproximados o valor de  $\Delta M$  para o tijolo são. A curva da amostra Lad-03 apresenta pequenas variações porém em geral segue o comportamento da amostra Lad-11.

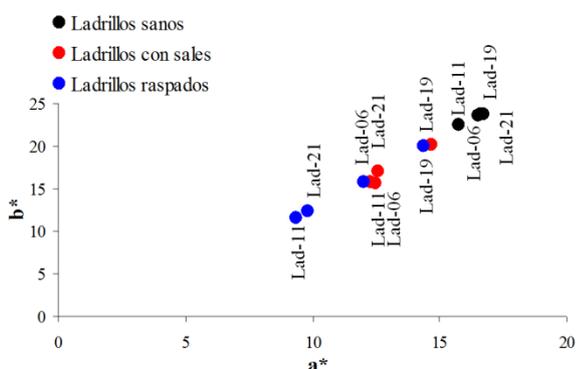
Figura 16. Diagrama de valores de cromaticidade ( $a^*$  y  $b^*$ ) para tijolos sãos e submetidos ao ensaio de alteração.

Os valores de cromaticidade também apresentam variações entre tijolos sãos e os submetidos aos ensaios de alteração, as amostras apresentam uma certa linearidade (Figura 16). Pode-se dizer que aquelas submetidas ao primeiro ensaio mostram uma migração gradual da cromaticidade para tons cinzas das amostras de tijolo alteradas. Por outro lado, as amostras utilizadas no segundo ensaio não apresentam esta mesma evolução, permanecendo todas em um campo aproximado de valores.
