ASCENSÃO E DECLÍNIO DA ARTE DA CANTARIA

ESTUDO DE CASO: PONTE DA CADEIA

Contribuição ao
1º. Simpósio Brasileiro de Caracterização e Conservação da Pedra
14 a 16 de dezembro de 2016, Congonhas – MG

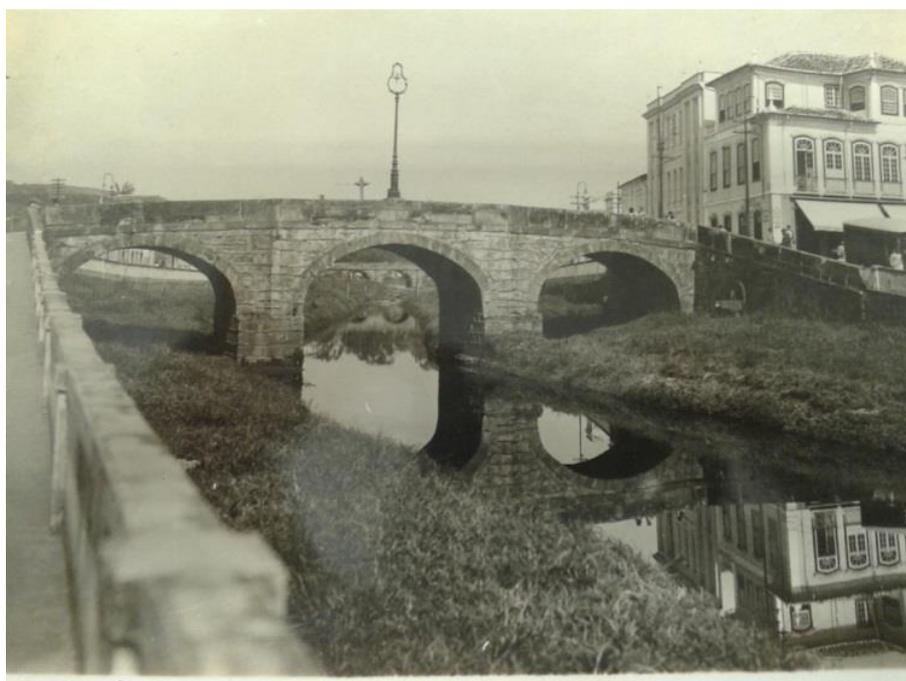
Figura 4. Ponte da Intendência (ou da Cadeia) sobre o Córrego do Lenheiro. Autor: João de Almeida – Fonte: Acervo Iphan-BH

Os vãos desta ponte são em forma de arco abatido, sarapanel ou asa de cesta. Uma cruz de pedra, formada de hastes oitavadas com raios na junção, encontra-se bem ao meio da ponte, sobre uma peanha introduzida no corrimão.

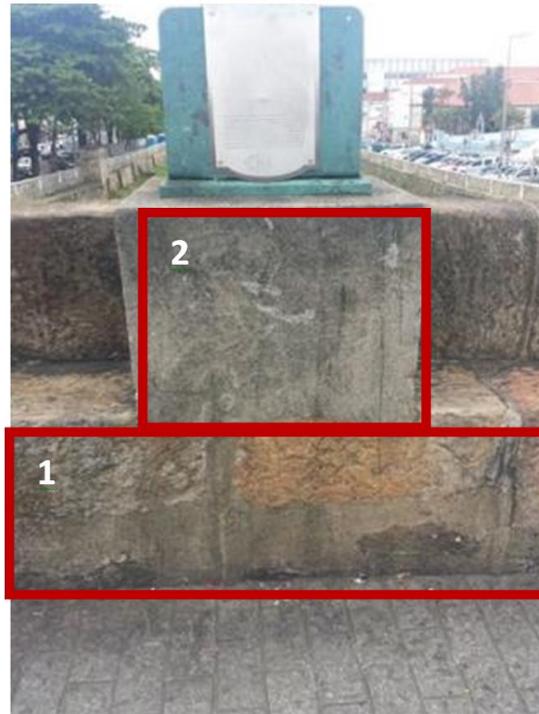
Figura 6. Ponte da Cadeia - Fonte: Consmara Engenharia - Data: 13/01/2015

ESTRUTURA	1 - Base do poste com acabamento em argamassa cimentícia. 2 - Acréscimo de argamassa cimentícia na estrutura.
-----------	--

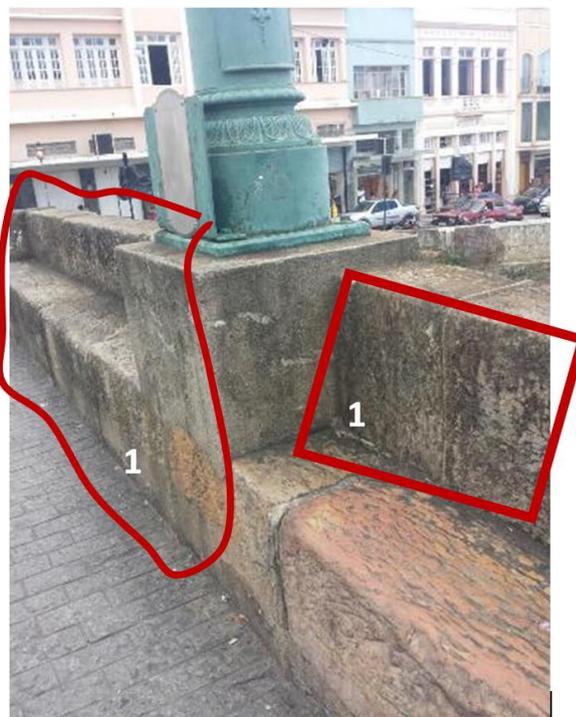
Figura 7. Ponte da Cadeia - Fonte: Consmara Engenharia - Data: 13/01/2015

ESTRUTURA	1 – Filme Negro: depósito de impurezas ambientais, formando camada escurecida.
-----------	--

2 – Poluição atmosférica: Ar poluído geralmente com grandes concentrações de dióxido de enxofre, o qual junto com a água e o oxigênio do ar, transforma-se em ácido sulfúrico, o qual causa danos a estrutura e escurecendo-a, a presença de filme negro presente na estrutura é um fator da camada de poluentes e fuligens que vão se acumulando com o tempo.

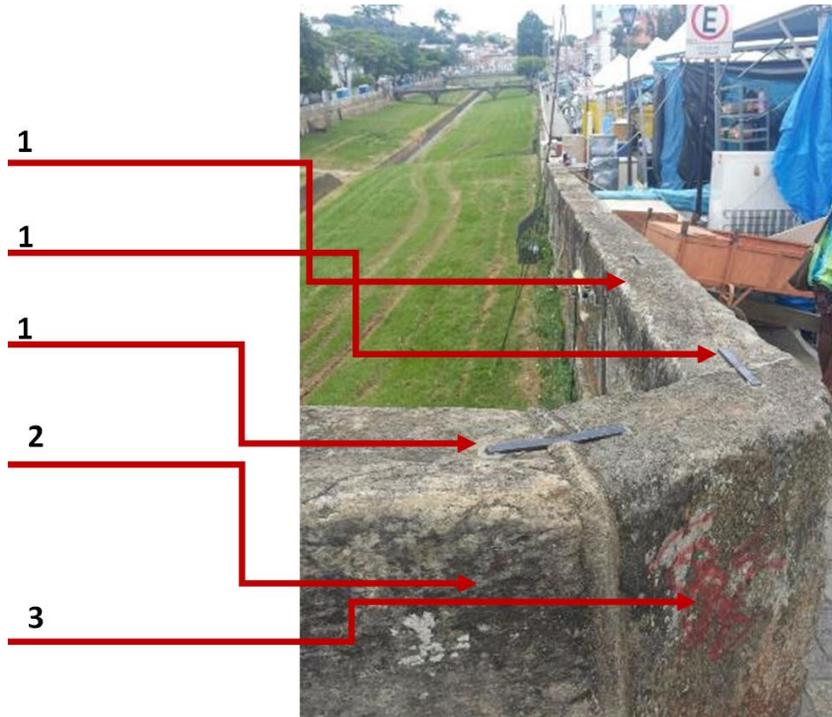
Figura 8. Ponte da Cadeia - Fonte: Consmara Engenharia - Data: 13/01/2015

ESTRUTURA	<ol style="list-style-type: none">1. Inserção de grampos metálicos no encontro dos blocos de rocha.2. Filme Negro: depósito de impurezas ambientais, formando camada escurecida.3. Grafite: Camada de tinta na cor vermelha.
-----------	--

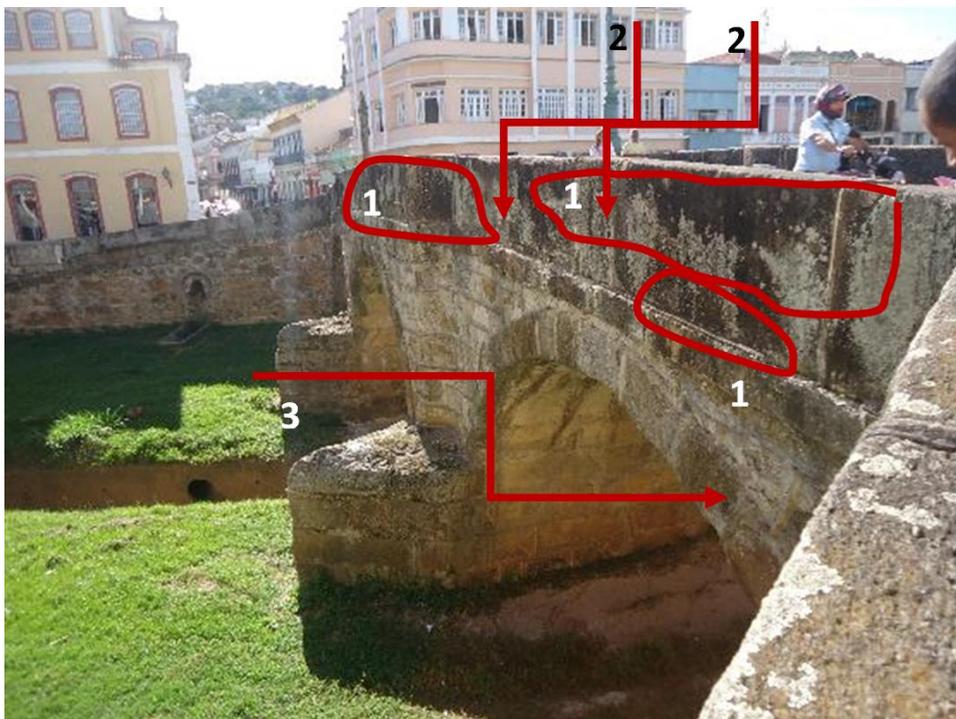
Figura 9. Ponte da Cadeia - Fonte: Consmara Engenharia - Data: 13/01/2015

ESTRUTURA	<ol style="list-style-type: none">1. Filme negro: depósito de impurezas ambientais, formando camada escurecida.2. Eflorescência3. Acréscimo de argamassa cimentícia na estrutura.
-----------	---

A maior parte das eflorescências é pulverulenta, de cor branca ou bege, formando-se predominantemente nas zonas mais baixas (sob os arcos) submetidas à ascensão por capilaridade e cristalização de minerais de sais solúveis, por estarem frequentemente ligadas a maior exposição a umidade.

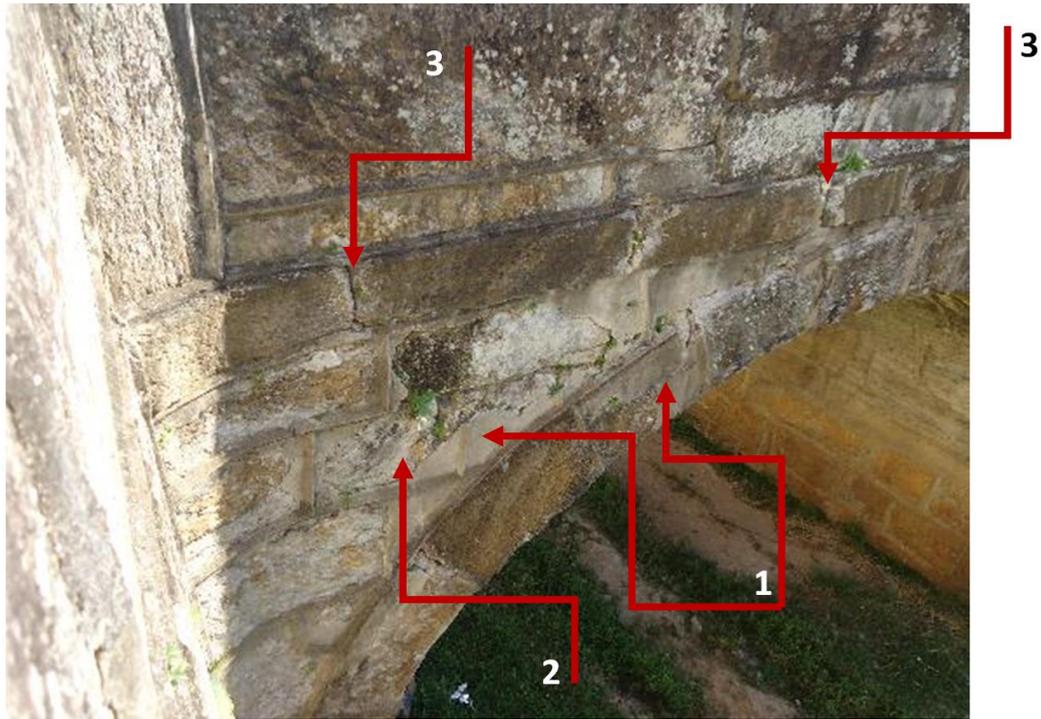
Figura 10. Ponte da Cadeia - Fonte: Consmara Engenharia - Data: 13/01/2015

1. Acréscimo de argamassa cimentícia na estrutura.
2. Fissuras: descontinuidade do material, com abertura de fendas.
3. Perda do rejunte.

Há várias juntas abertas em toda área da estrutura. Grande número de juntas encontra-se preenchida com argamassas de cimento Portland, sendo evidente a sua ação prejudicial nas zonas adjacentes das pedras, contribuindo para o incremento da queda de material pétreo e conduzindo a uma desagregação granular diferencial.

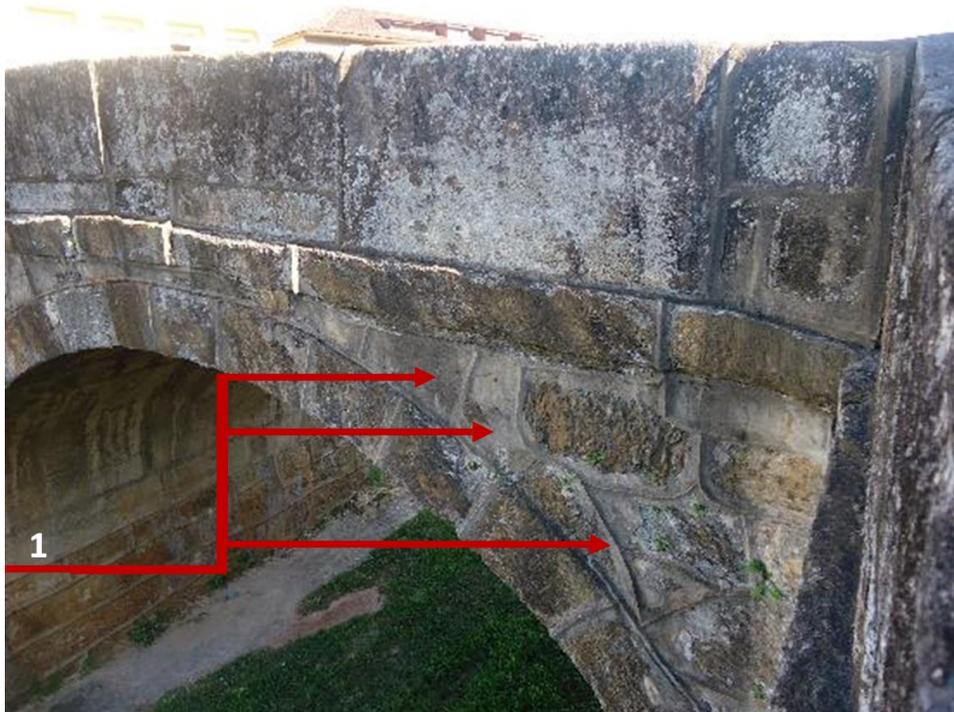
Figura 11. Ponte da Cadeia - Fonte: Consmara Engenharia - Data: 13/01/2015

- 1 - Acréscimo de argamassa cimentícia na estrutura.

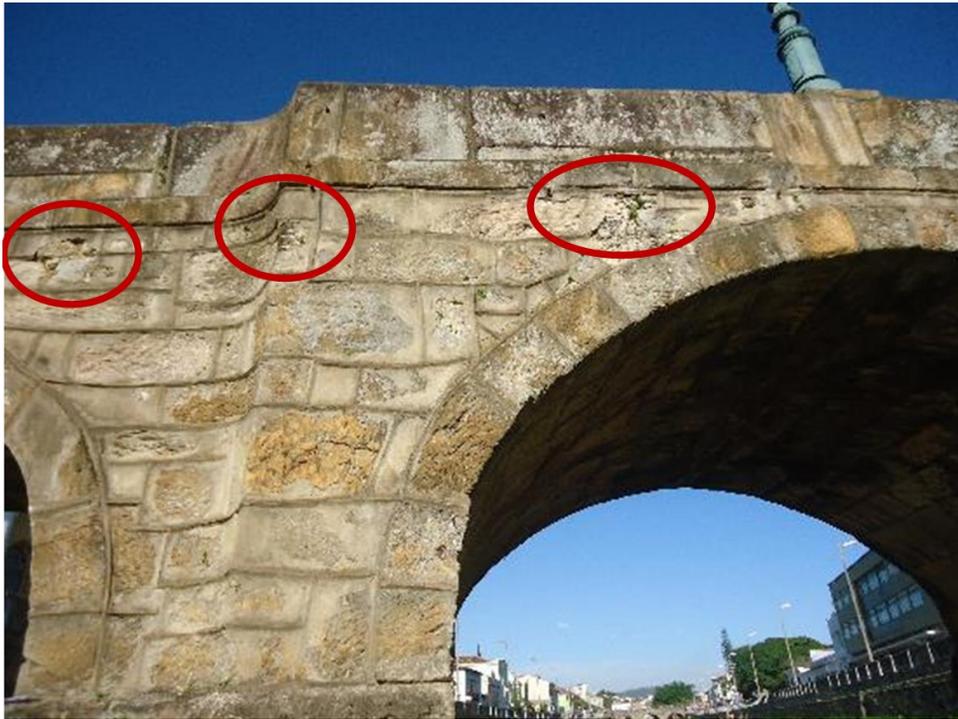
Figura 12. Ponte da Cadeia - Fonte: Consmara Engenharia - Data: 13/01/2015

ESTRUTURA	1. Perda: formação de lacunas por perda de material.
-----------	--

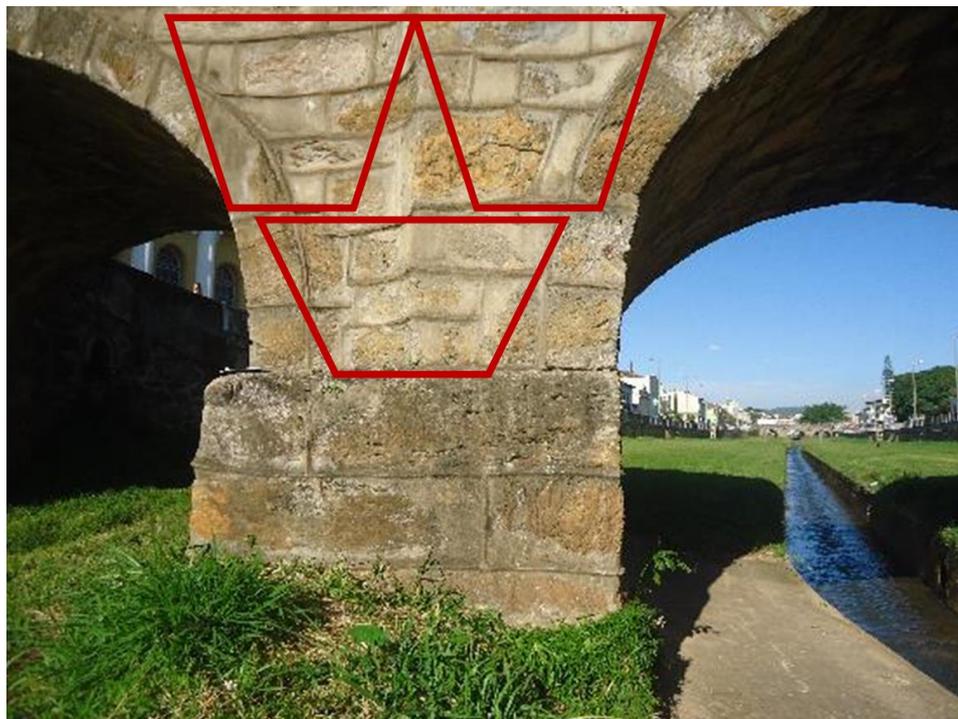
Figura 13. Ponte da Cadeia - Fonte: Consmara Engenharia - Data: 13/01/2015

ESTRUTURA	1 – Acréscimo de argamassa cimentícia na estrutura para recomposição de perdas.
-----------	---

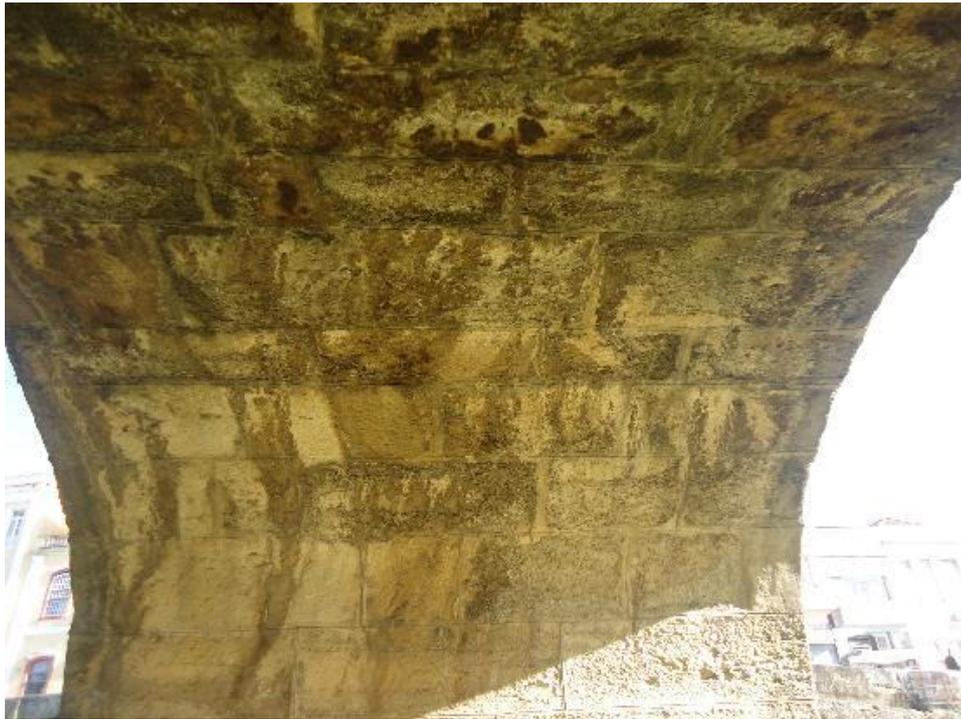
Figura 14. Ponte da Cadeia - Fonte: Consmara Engenharia - Data: 13/01/2015

1 – Filme negro: depósito de impurezas ambientais, formando camada espessa e eflorescência devido a umidade.

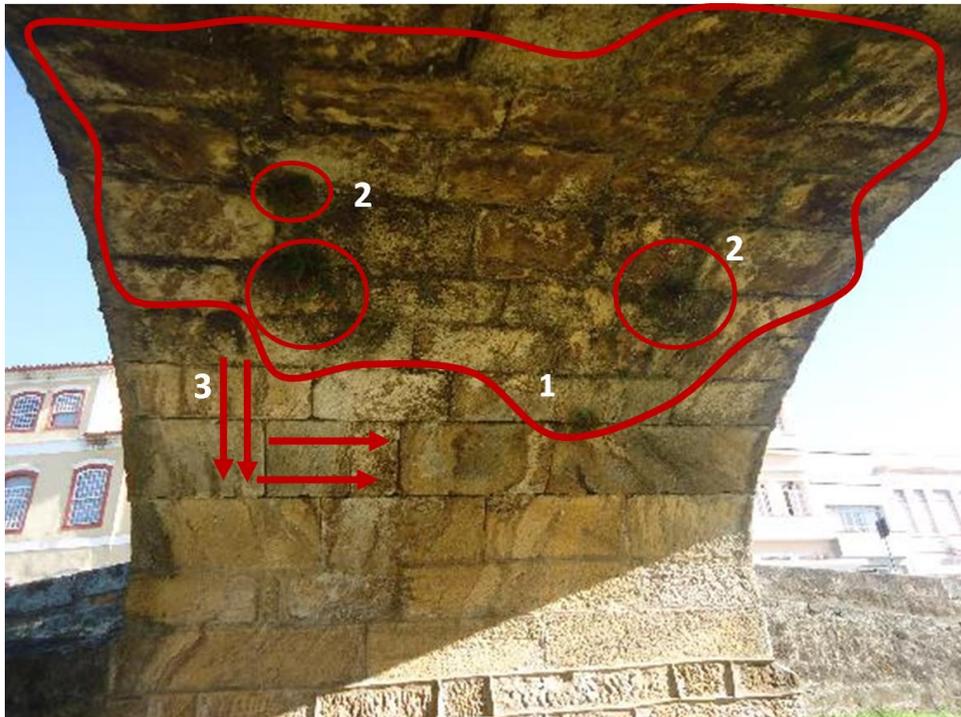
Figura 15. Ponte da Cadeia - Fonte: Consmara Engenharia - Data: 13/01/2015

1 – Filme negro: depósito de impurezas ambientais, formando camada espessa e eflorescência devido a umidade.
2 – Presença de Vegetação de pequeno porte
3 - Perda do rejunte.

2 – Plantas: De pequeno porte, podem causar rupturas e destruição da cantaria. A planta se desenvolve ao penetrar na alvenaria: as raízes e o caule se expandem, aumentando de volume e causando a consequente destruição dos materiais ali presentes.
