CONSOLIDAÇÃO DE CALCÁRIOS MUITO POROSOS, PROBLEMAS E PERSPECTIVAS DE SOLUÇÃO

José Delgado Rodrigues¹, Ana Paula Ferreira Pinto²

1º. Simpósio Brasileiro de Caracterização e Conservação da Pedra
14 a 16 de dezembro de 2016, Congonhas – MG

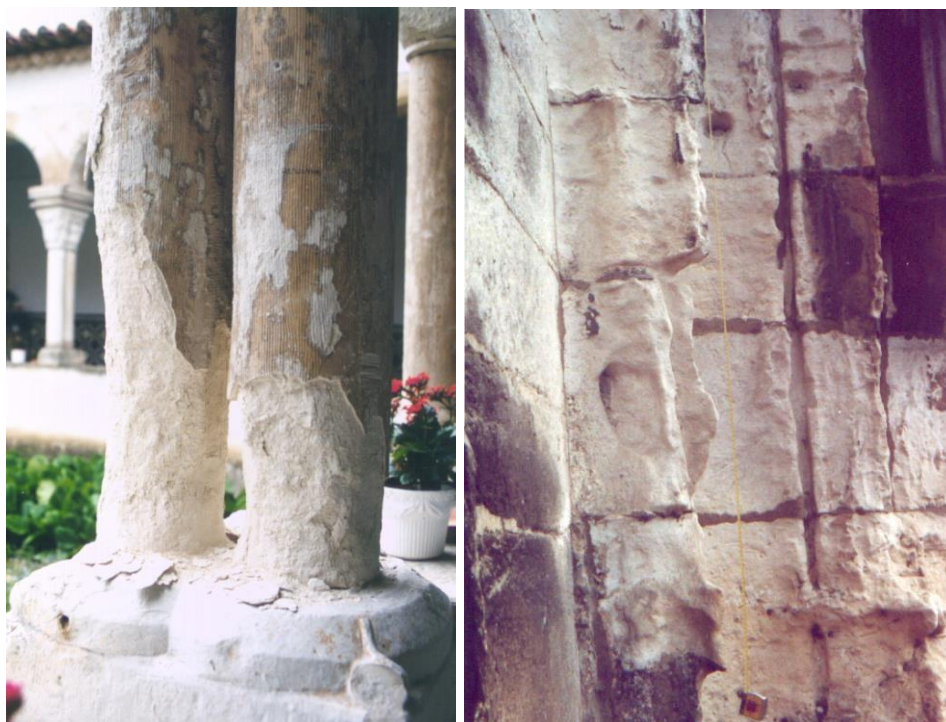
Figura 2. Aspectos da deterioração da Pedra de Anã em monumentos da cidade de Coimbra (Portugal).

2001, CALLIA ET AL. 2004). A cristalização de sais é o mecanismo de deterioração mais frequentemente apontado como causa dos problemas observados. Naturalmente, para explicar algumas diferenças mais subtis entre situações concretas pode ser necessário recorrer a conceitos mais específicos como sejam a distribuição da dimensão dos poros, a superfície específica, o tamanho dos grãos, as heterogeneidades texturais e composicionais, etc. Na Figura 2, apresentam-se duas situações típicas de deterioração extrema na Pedra de Ançã.

A deterioração destes materiais, como os exemplos bem ilustram, conduz com frequência a significativas perdas de massa, que podem pôr em risco a própria estabilidade de elementos integrantes da construção. Nestas circunstâncias, a resolução dos problemas pode requerer soluções bastante intrusivas, que podem chegar até à completa substituição dos elementos deteriorados. As colunas ilustradas neste exemplo já não são as originais e mesmo estas podem já estar em risco de colapso e a exigir nova substituição.

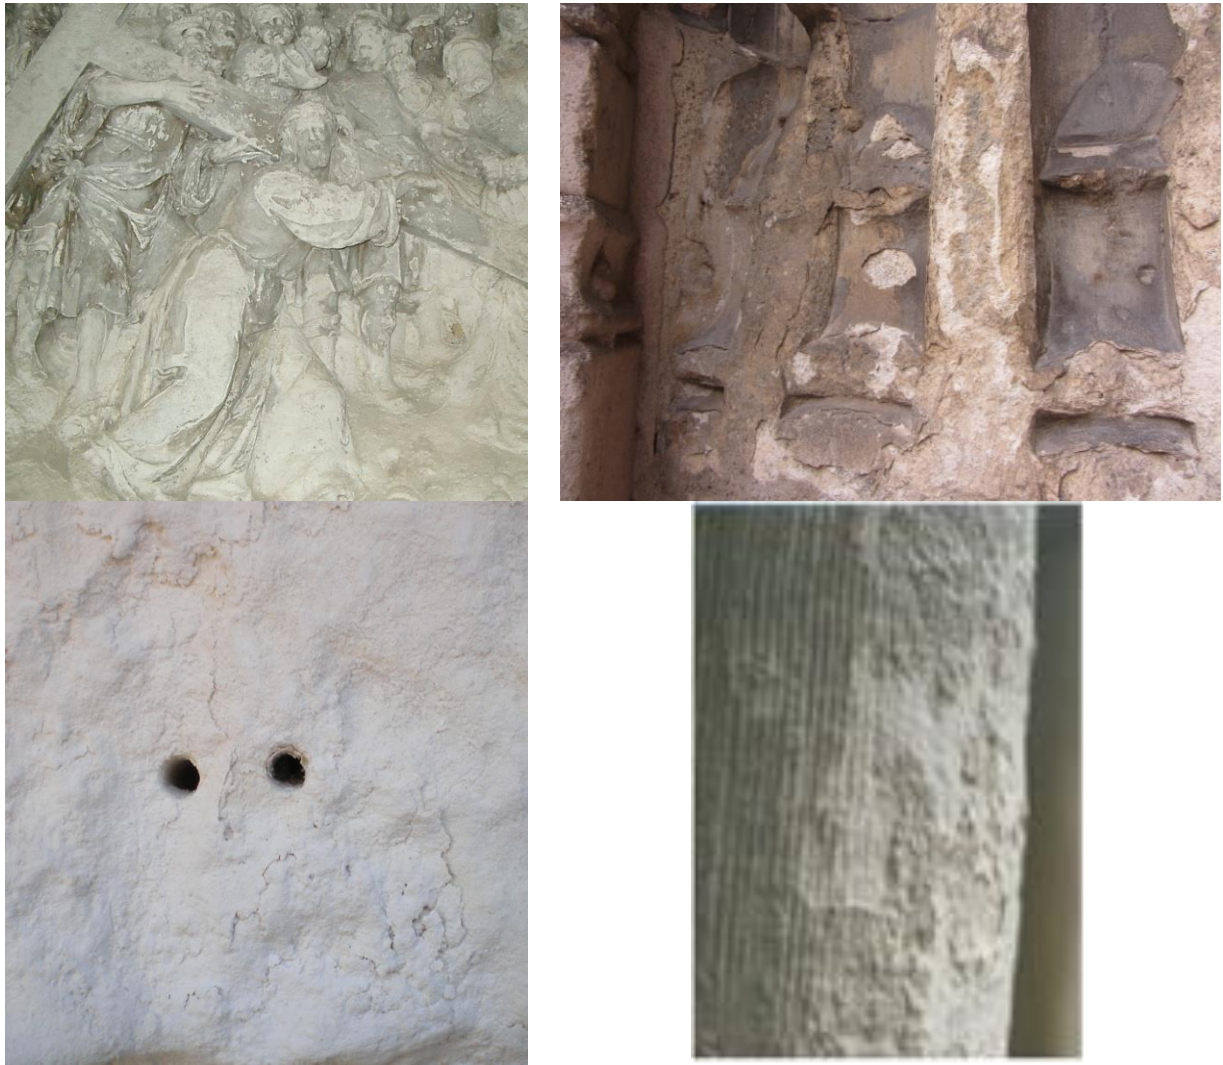
Figura 4. Evolução no tempo de calcários muito porosos consolidados. Em cima, as superfícies apresentam uma capa endurecida, que se destaca em placas, deixando graves lacunas. O tratamento terá muito provavelmente sido realizado com uma resina orgânica. Em baixo, em superfícies que foram tratadas com um silicato de etilo, a forte descamação mostra que a perda de massa é, aqui, um processo mais generalizado e contínuo, longe de poderem ser consideradas como superfícies estabilizadas.

Contudo, os problemas mais sérios no que diz respeito à consolidação destes materiais não estão ligados à questão de uma melhor ou pior eficácia, mas sim ao comportamento que os materiais consolidados apresentam a médio e longo prazo. A Figura 4 ilustra aspectos da evolução de calcários muito porosos consolidados. Os resultados apresentados na Figura 3 não têm relação directa com estes casos, mas ajudam a definir o cenário provável em que o tratamento e a evolução se processaram.

As imagens da Figura 4 (parte superior) mostram uma variedade de rocha calcária porosa, de baixa resistência, recoberta por uma camada de reduzida espessura, visivelmente mais resistente do que o substrato. Esta é uma situação típica de calcários muito porosos consolidados com resinas orgânicas, e poderia corresponder a qualquer dos tratamentos identificados na Figura 3 como B72 ou EP. De facto, não temos qualquer informação sobre a história dos tratamentos ali efectuados, mas as situações são tão

Por sua vez, as fotos da Figura 4 (parte inferior) ilustram situações experimentais onde os signatários ensaiaram o tratamento de calcários muito porosos com silicato de etilo. As imagens não deixam dúvidas sobre o comportamento desfavorável destas situações, ao mesmo tempo que mostram um resultado bem diferente do causado pela consolidação com resinas orgânicas.

Os dois casos mostram, claramente, que os tratamentos efectuados não devem ser classificados como ineficazes, uma vez que alguma consolidação existiu. Na prática, estes tratamentos possuem um elevado potencial de nocividade e como tal devem ser analisados. A explicação para estes comportamentos poderá estar (pelo menos em grande parte) no comportamento diferencial entre a espessura tratada e o substrato não-tratado perante solicitações de origem térmica. De facto, o coeficiente de expansibilidade térmica do calcário tratado é muito superior ao do não-tratado, como se mostra na Tabela 1 extraída de trabalho anterior (DELGADO RODRIGUES & COSTA, 1995), chegando a diferenças superiores a 80%. A título comparativo, apresentam-se os valores para um granito tratado e não-tratado, em que o incremento desse coeficiente é sempre inferior a 16%.

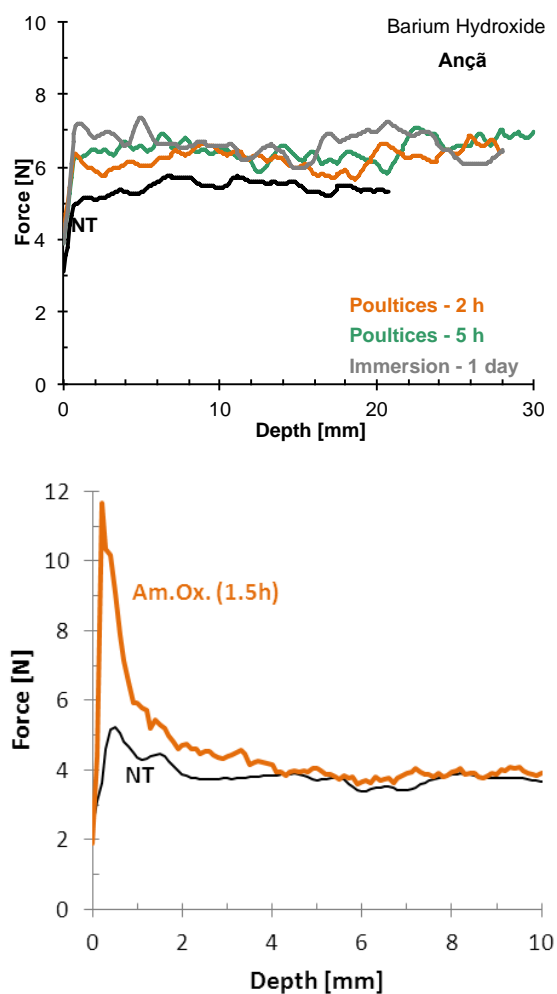
Figura 5. Resistência à perfuração em provetes de pedra de Ançã tratada com hidróxido de bário por meio de compressas durante 2 e 5h e por imersão total durante 24h (acima) e superfície in loco tratada com oxalato de amónio (abaixo). Segundo Ferreira Pinto & Delgado Rodrigues (2016).

resolvido. Na Figura 5 apresentam-se alguns exemplos de situações onde foram aplicados tratamentos destes tipos.

O hidróxido de bário promoveu incremento de resistência em toda a espessura (Figura 5, à esquerda), enquanto o oxalato de amónio parece ter tendência para afectar uma espessura relativamente reduzida (Figura 5, à direita). Estes aspectos são bastante positivos e promissores, mas necessitam ainda de novas comprovações, nomeadamente com outras variedades pétreas do mesmo tipo.
