# CONSERVAÇÃO PREVENTIVA DE MONUMENTOS PÉTREOS: O CASO DOS CAPITÉIS DA NOVA IGREJA DOS JESUÍTAS DO MORRO DO CASTELO, RIO DE JANEIRO

**Resumo:** A cidade de São Sebastião do Rio de Janeiro nasceu no bairro da Urca em 1565. Em 1567, governantes, jesuítas, entre outros habitantes, ocupam o alto do Morro do Castelo, no Centro da Cidade. Neste promontório, os jesuítas constroem sua primeira escola no Brasil e a Igreja do Colégio dos Jesuítas. Em 1744 uma nova igreja seria construída englobando a torre do colégio e a igreja antiga. O arrasamento do Morro do Castelo, no século XX, destrói todas as edificações, incluindo a igreja inacabada. Estes capitéis foram levados para os jardins do campus da Universidade Federal do Rio de Janeiro-UFRJ e lá permaneceram até 2008, quando foram resgatados para exposição no Museu da Geodiversidade. Em geral, a conservação de monumentos pétreos só é realizada quando já há uma deterioração importante em curso. O presente trabalho busca valorizar a perspectiva da conservação preventiva e estabelecer um método de conservação para as peças em cantaria, integrantes dos capitéis externos dessa nova Igreja do Colégio dos Jesuítas. Técnicos e especialistas da UF

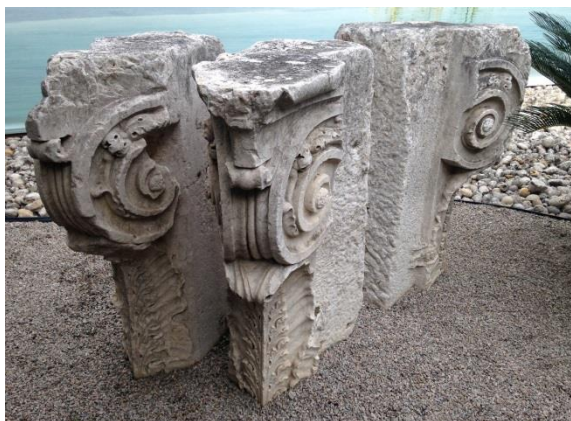
Figura 4. Capitel no pátio interno Museu da Geodiversidade/UFRJ.  
Foto: C. Gallois, 2016.

Os capitéis se encontram no pátio interno do Museu da Geodiversidade da UFRJ, aparentemente estão em bom estado de conservação e foram avaliados quanto à sua composição química, dureza e cor, por meio de equipamentos portáteis não destrutivos.

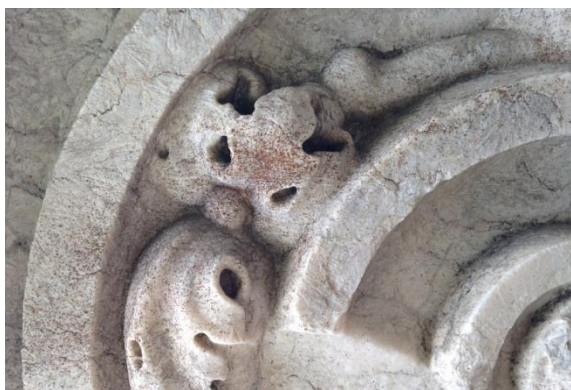
Desta forma, será possível avaliar, por exemplo, quais as hipóteses de se conseguir minimizar o ataque por micro-organismos (alguns deles já visíveis na forma de pequenos pontos cor de ferrugem, ainda não identificados em laboratório, vide Figura 5).

Figura 5. Presença de micro-organismos. Foto: C. Gallois, 2016.

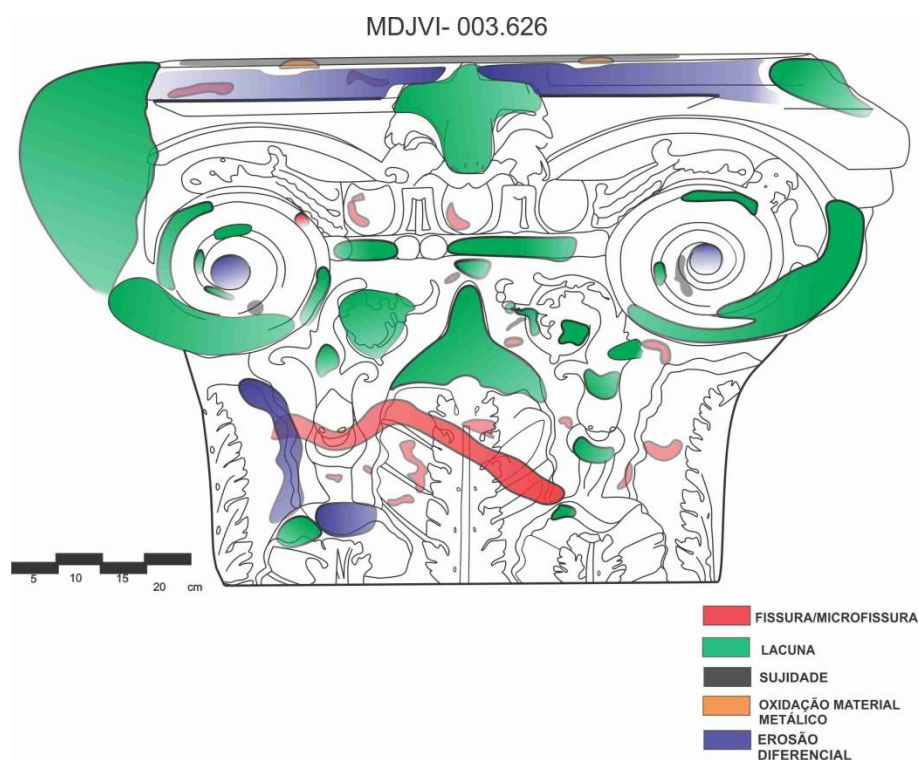
A metodologia aplicada para o levantamento de informações do estado de conservação é dividida basicamente em três partes: Análise visual de campo, registros fotográficos e manipulação das informações por *softwares*. Na primeira etapa, os objetos foram observados atentamente para se descobrir as manifestações da deterioração em sua materialidade, seja por agentes naturais como temperatura, umidade e chuva, entre outras condições as quais os capitéis estão sujeitos, já que se encontram em um jardim a céu aberto, bem como agentes biológicos naturais ou antrópicos. Neste processo, os capitéis foram medidos, quantificados e descritos em relatórios, um a um. É notório que cada peça, ao todo dez, possuem suas peculiaridades, tanto em sua própria forma estrutural, quanto na forma em que os agentes de deterioração estão agindo sobre elas. Por isso, essa etapa foi crucial para conhecer suas diferenças escultóricas artísticas e conhecer o ambiente que as abrigam, o qual está diretamente relacionado às alterações morfológicas existentes. Na segunda etapa, o registro fotográfico foi feito com os objetivos de focalizar os danos que foram visualizados anteriormente e de servirem como base para desenhos e documentação. Já na última etapa, as fotos foram submetidas a tratamentos para que o mapa de danos fosse elaborado.

**Figura 6.** Desenho técnico, mapeamento de danos. Bárbara Lunardi, 2016.

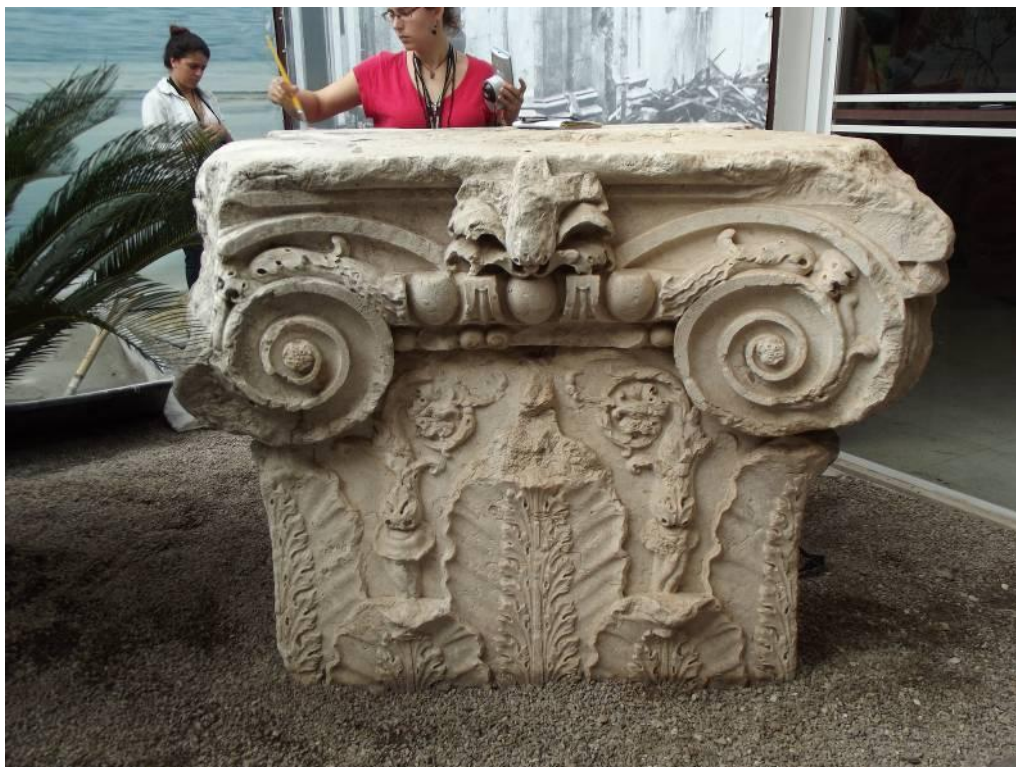
Para medição da dureza, os testes foram realizados com um Durômetro *Proceq*, modelo *Equotip 3*. A dureza foi medida em cinco pontos de cada corpo com a média de seis leituras em cada ponto para garantir um valor representativo. Os resultados foram comparados com os de rochas sãs.

Figura 7. Realização de ensaios nos capitéis. Foto: LACON-CETEM, 2016.

Os resultados indicaram que as peças formadas por lioz apresentam dureza em torno de 450 HLD, valor este compatível com valores para esta rocha quando são, que se encontram em torno de 500HLD.

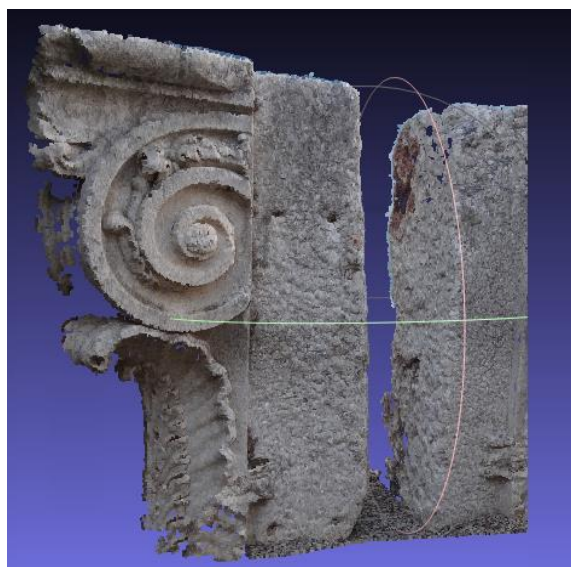
A modelagem 3D pode ser feita em softwares digitais, tais como: Regard: Regard3D, Visual Computing Lab: MeshLab, Google: SketchUp, Autodesk: AutoCAD.

Figura 8. Modelagem 3D. Elaboração: Barbara Lunardi, 2016.
