CONSOLIDAÇÃO DE MATERIAL PÉTREO POR MEIO DO PROCESSO SOL-GEL HÍBRIDO

1º. Simpósio Brasileiro de Caracterização e Conservação da Pedra
14 a 16 de dezembro de 2016, Congonhas – MG**Nota:**

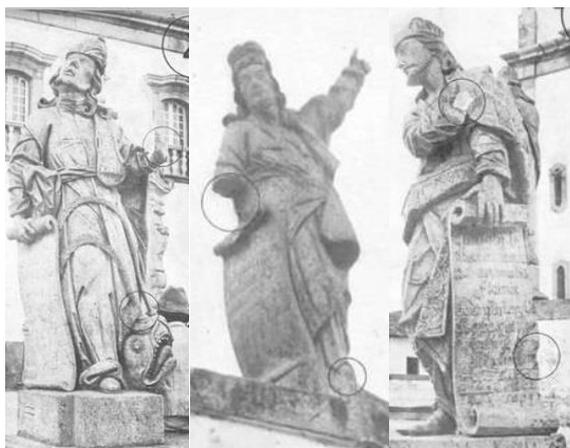
Figura 1. Mutilações sofridas pelos profetas: dedos de Jonas; antebraço e pé de Habacuc; mão, punho e painel de Ezequiel (OROSCO, 1941, p. 181, 182)

No ano de 1941, a pedido do SPHAN, Orosco fez um estudo das avarias já que haviam desgastes que geravam o temor da destruição pela ação do tempo. (Revista do SPHAN, 1941). À época foi constatado que o abandono (ou a ausência de ações de conservação e manutenção) gerava a mutilação das peças por ações de vandalismo (FIGURA 1), observando ainda que a população não respeitou o conteúdo artístico-estético da escultura, tampouco o significado religioso. (OROSCO, 1941). (FIGURA 2).

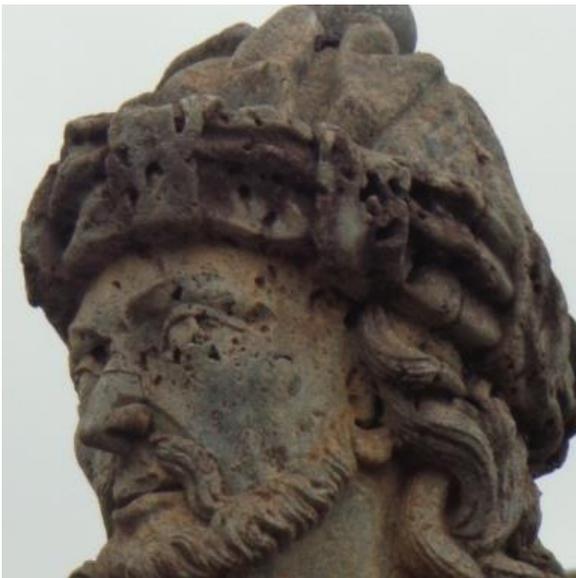
Figura 3. Danos verificados no Profeta Jeremias (autores, 2014)

Por meio de um levantamento fotográfico, apesar das esculturas mostrarem-se íntegras quando avaliadas em conjunto, é nítido que há perdas consideráveis que começam a comprometer a integridade de partes específicas de cada uma das peças: (FIGURA 3 a FIGURA 5).

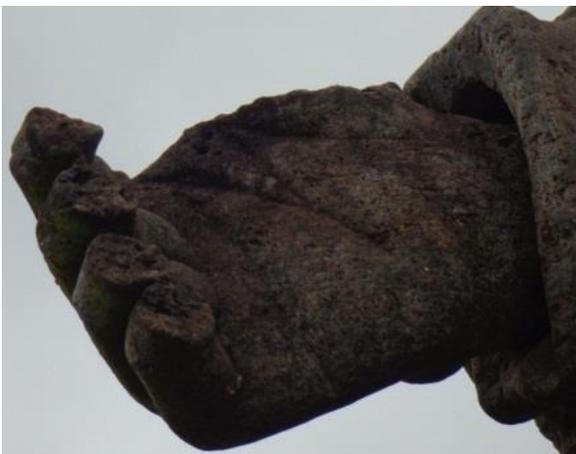
Figura 4. Danos verificados no Profeta Amós (autores, 2014)

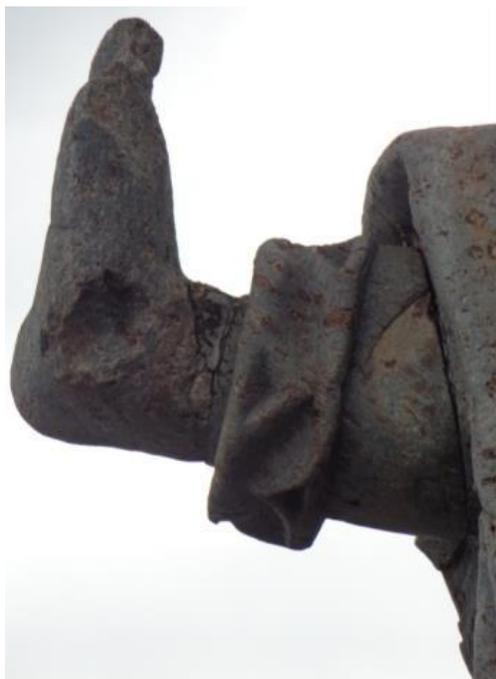
Figura 5. Danos verificados no Profeta Jonas (autores, 2014)

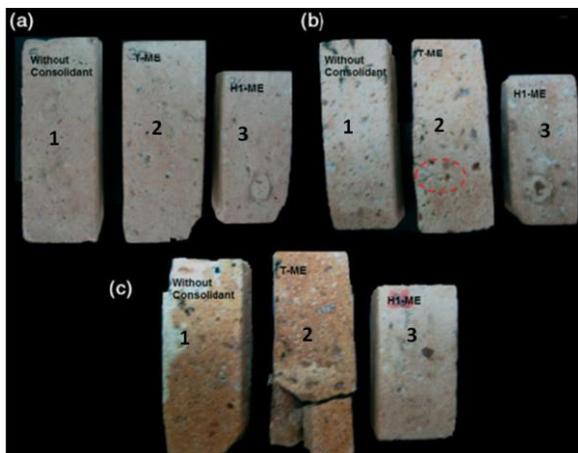
Figura 6. Tufo calcária (1), consolidada com TEOS (2) e com TEOS-PDMS-sílica (3), sendo (a) as amostras, (b) após 5 ciclos de desgaste artificial, e (c) após 6 ciclos de desgaste artificial (SALAZAR-HERNÁNDEZ *et al.*, 2010, p. 487)

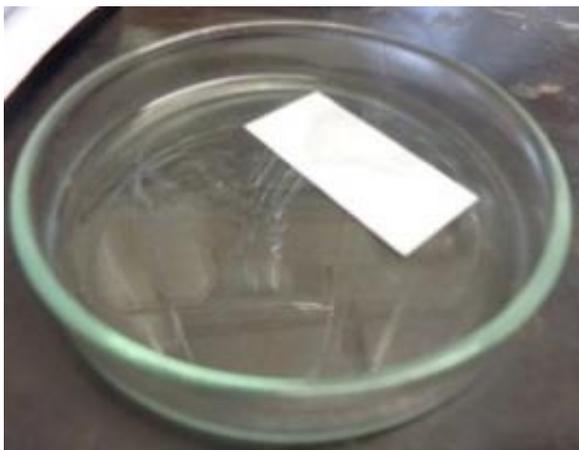
Figura 7. Consolidante Sol-gel híbrido, desenvolvido entre 16 a 28 de jan. 2015 (Elaboração dos autores)

É nítido que formulações com baixas concentrações de PDMS propiciam a fratura do composto, e que soluções com grandes concentrações tem gelificação quase que instantânea. A escolha da formulação ideal para aplicação deveria ter viscosidade adequada para a penetrabilidade nas amostras de pedra sabão (de acordo com a bibliografia consultada, optou-se por utilizar o viscosímetro de Ostwald visando encontrar viscosidade próxima à da água, entre 1,307 e 0,4665 cP), sendo proposta a adição de aguarrás ($\text{C}_{10}\text{H}_{16}$). PDMS e aguarrás passaram por mistura magnética por 15 minutos, seguida da adição de TEOS e agitação vigorosa por 2 minutos, mistura ultrassônica por 10 minutos, adição de DBTL - catalisador dibutil estanho dilaurato [DBTL – 95% Aldrich – $(\text{Ca}_{32}\text{H}_{64}\text{O}_4\text{S})_n$] - e novos 15 minutos de agitação ultrassônica. (Erro! Fonte de referência não encontrada. 7). Chegou-se a viscosidade de $\eta = 1,2460$ cP, conforme a Equação 1:

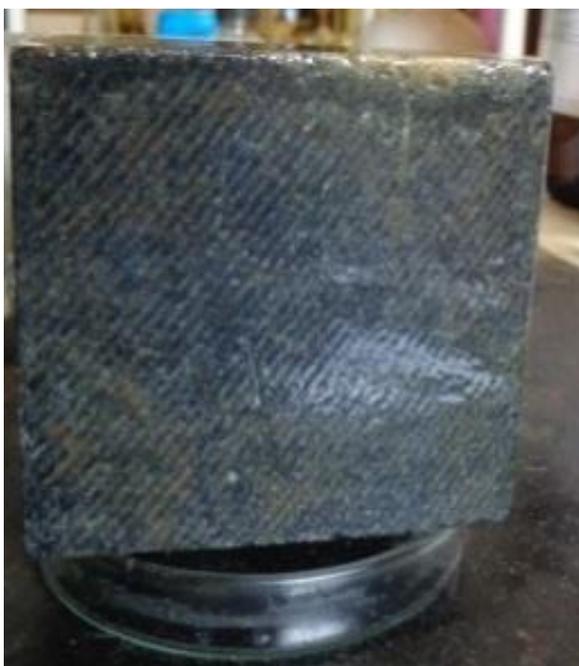
Figura 8. Aspecto após 1ª demão (Elaboração dos autores - fev. 2015)

A impregnação foi realizada com pincéis, mantendo cada superfície úmida por 1 minuto, e tempo de secagem/gelificação de sete dias com base nos testes supracitados. Para as seis amostras de $7 \times 7 \times 7 \text{ cm}^3$, o tempo de secagem entre as demãos foi de aproximadamente 20 minutos, com gasto de

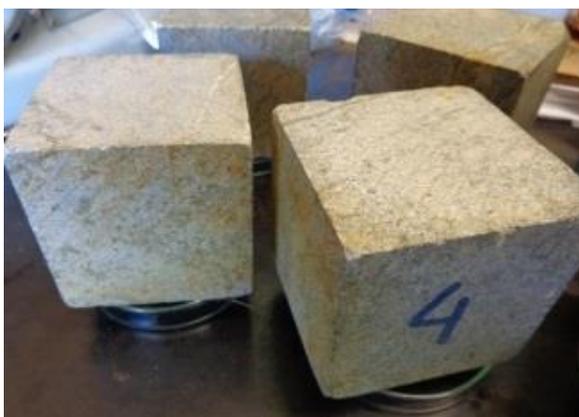
Figura 9. Aspecto após 5ª demão (Elaboração dos autores - fev. 2015)

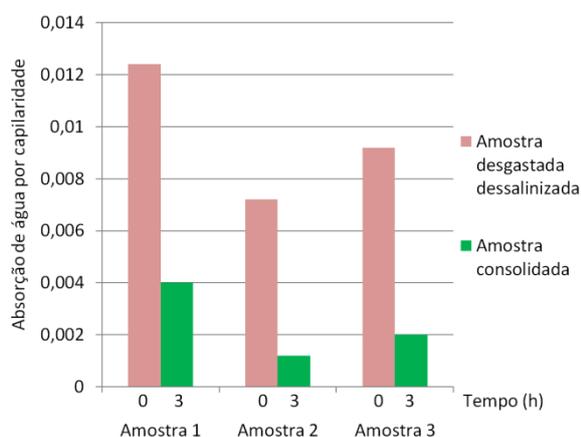
Gráfico 1. Gráfico comparativo da capilaridade para as amostras dessalinizadas e deterioradas, e após consolidação - peças de 5x5x5 cm³ (Elaboração dos autores - jul/2015)

Tal resultado é corroborado pelo ensaio de determinação da resistência à compressão axial (ABNT/NBR 15.845/10) que conta como resultado a média de tensão de ruptura de 34,69 MPa para a amostra desgastada, e 36,96 MPa para a consolidada. O ensaio de determinação de absorção de água por capilaridade (ABNT/NBR 9.779/1994) confirma a tendência hidrofóbica do composto testado, uma vez que há uma notável redução da absorção de água após consolidação. (GRÁFICO 1).
