## Retroanálise de escorregamento de talude na área de risco do Taquaril, Belo Horizonte, MG

**ABSTRACT:** SLOPE STABILITY BACK ANALYSIS: A CASE STUDY AT TAQUARIL SLUM, BELO HORIZONTE CITY, BRAZIL. Taquaril risk area is located close to Belo Horizonte city, Brazil. Over 60% of this area was evaluated as being prone to landslides. A representative 25 m slope in this area was chosen to perform a retro-analysis of their stability. It has been observed that antropic actions associated with geological and geomorphological characteristics of the area are the main causes of landslides. Steeply inclined slopes composed by weathered phyllites and schists and also by unconsolidated colluvium and talus deposits characterize the terrain. Topography is being modified and heaps of garbage and waste material from constructions are daily thrown along the slopes and drainages, creating piles of waste deposits placed in unstable conditions. Nowadays shallow landslides are more numerous and dangerous than wedge and planar failures of rock mass, which presents low permeability despite the presence of fractures set. Saturation of the rock mass when covered by slope deposits is difficult to occur and,

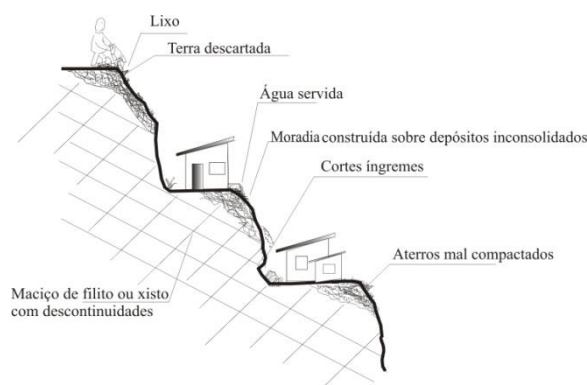
Figura 2 – Ilustração da forma de uso e ocupação das encostas do Taquaril

A paisagem original da região já foi fortemente modificada devido à intervenção antrópica. A erosão é intensa e o padrão de ocupação irregular, o que, somado às características geomorfológicas e lito-estruturais das rochas do Grupo Sabará, torna o risco de escorregamento alto. A tipologia das edificações é muito precária, com casas de madeira,

lona, telhas de zinco e até mesmo de papelão. Os fatores mais agravantes relacionados às edificações são a fundação – na maioria das vezes inexistente ou mal projetada – e o tipo de corte feito no talude. Os moradores fazem cortes verticalizados nas encostas íngremes para construir seus barracos. Lançam a terra descartada e lixo encosta abaixo, criando depósitos inconsistentes sobre a rocha. Em seguida, outros moradores fazem cortes nesses depósitos e constroem seus barracos sem fundação diretamente sobre esses materiais.

Novamente lançam terra descartada e lixo encosta abaixo e, assim, rapidamente cria-se grande quantidade desses depósitos nas encostas do Taquaril. As casas são também muito próximas aos taludes de corte ou até apoiadas nestes, como ilustrado na Figura 2. Embora já conhecido como uma área de risco, o Conjunto Taquaril a cada ano tem apresentado acelerado aumento da população e do número de moradias. As Figuras 3 e 4 mostram registros de fotografias aéreas da área do Conjunto Taquaril nos anos de 1989 e 1994, exibindo a intensificação da ocupação ao longo desses cinco anos

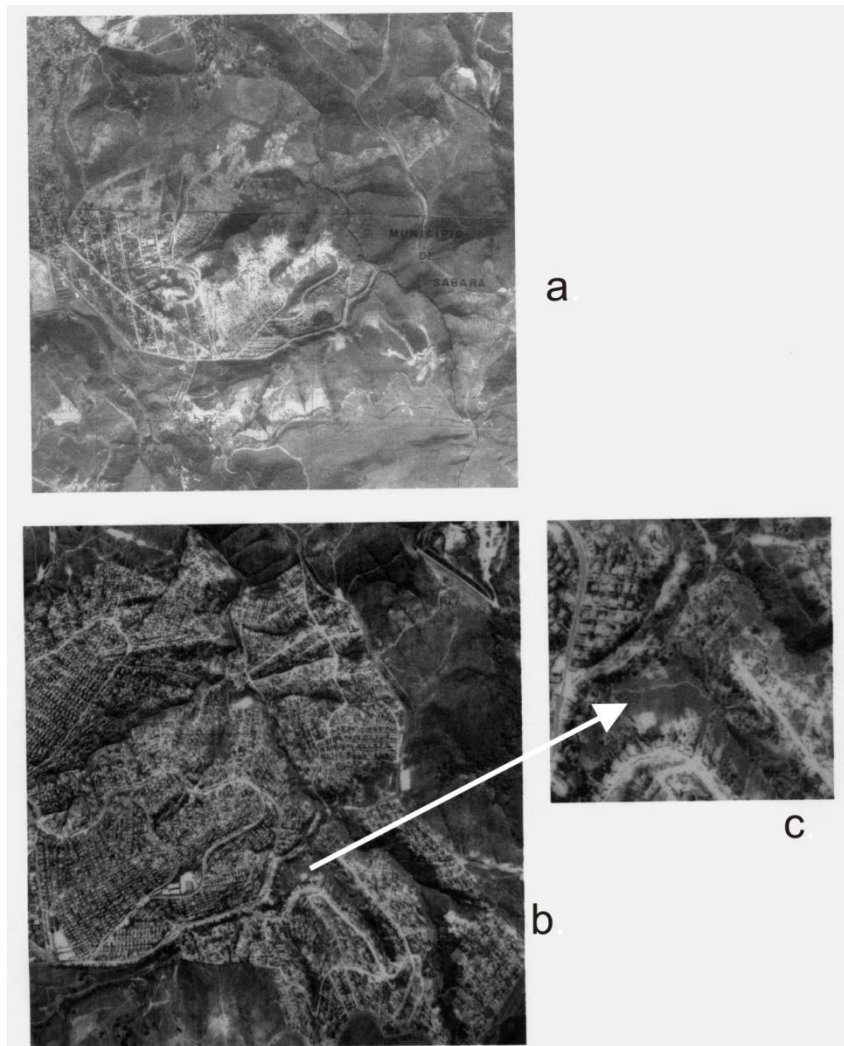
Figura 3 – a) Foto aérea (1:10.000) do Conjunto Taquaril em 1989, b) Foto aérea (1:8000) do Conjunto Taquaril em 1994 e c) Foto aérea ampliada (1:5000) do local do talude analisado, conforme indica a seta.

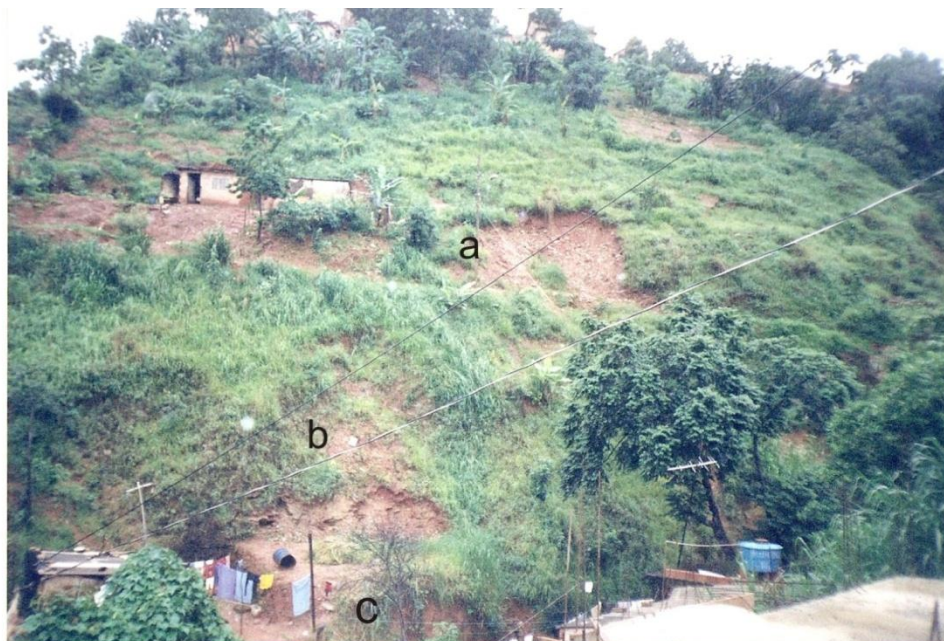
Figura 4 - Vista Geral do Talude analisado no Taquaril – Data da Foto: 06 de janeiro de 2003. a) depósito de tálus, b) colúvio e c) aterro

O talude escolhido para a análise da estabilidade é representativo da maioria dos taludes presentes no Conjunto Taquaril (Fig.4). Localiza-se em encosta voltada para noroeste e apresenta inclinação de  $46^\circ$ , suavizando para  $36^\circ$  próximo ao topo e altura de 25m. Antes do escorregamento de Janeiro de 2003 já apresentava sinais de movimentação e cicatrizes de escorregamentos anteriores (Fig. 4), o que o caracterizava como um talude com risco iminente de ruptura. Alguns moradores já haviam deixado o local. Em janeiro de 2003 o talude sofreu novo escorregamento (Fig. 5) de maiores proporções.

O maciço é coberto por três tipos diferentes de material, dependendo da posição do talude: Depósitos de tálus originados do filito, colúvio avermelhado e aterro, como indicado na Figura 4. A distinção desses materiais foi baseada apenas em sua aparência macroscópica, ou seja, análise de campo e na análise granulométrica (Tabela 1).

**Depósito de tálus:** Material proveniente do Filito do Grupo Sabará. Localiza-se mais ao topo do talude, em contato com o filito alterado, apresentando nítidos sinais de movimentação como degraus de abatimento em superfície côncava. Constitui-se por matriz mais fina, silto arenosa, envolvendo pedregulhos de filito e grauvasca. A espessura do depósito é variável, em torno de 1,5m, e foram vistas constantes quedas desse material. Sua extensão ao longo da face do talude é grande cobrindo praticamente toda face superior do mesmo. Diferencia-se do colúvio por estar com coloração semelhante à rocha alterada e ser menos argiloso.

**Colúvio avermelhado:** Material localizado na face inferior do talude. Pelo aspecto macroscópico é um depósito mais antigo que os depósitos de tálus, possuindo coloração mais avermelhada e maior volume de matriz argilo-siltosa (Tabela 1) envolvendo pedregulhos de filito e grauvasca. Também apresenta espessura de 1,5m.

**Aterro:** Chama-se aqui de aterro o material retrabalhado pelos moradores. Geralmente é compactado manualmente para a construção de barracos. O material de aterro é avermelhado e geralmente constituído por alguns fragmentos de xisto/filito e grauvasca em uma vasta gama granulométrica. Os fragmentos são geralmente planares, orientados de maneira caótica ou seguindo a declividade do terreno, em meio a uma matriz argilo-siltosa, podendo ter material orgânico associado e algum lixo. Por vezes estão cobertos por vegetação. Localizam-se em pequenas áreas, neste caso na base do talude, apresentando em média de 2 a 3 m<sup>2</sup>, servindo de fundação para as habitações. As alturas variam entre 1 a 3m.

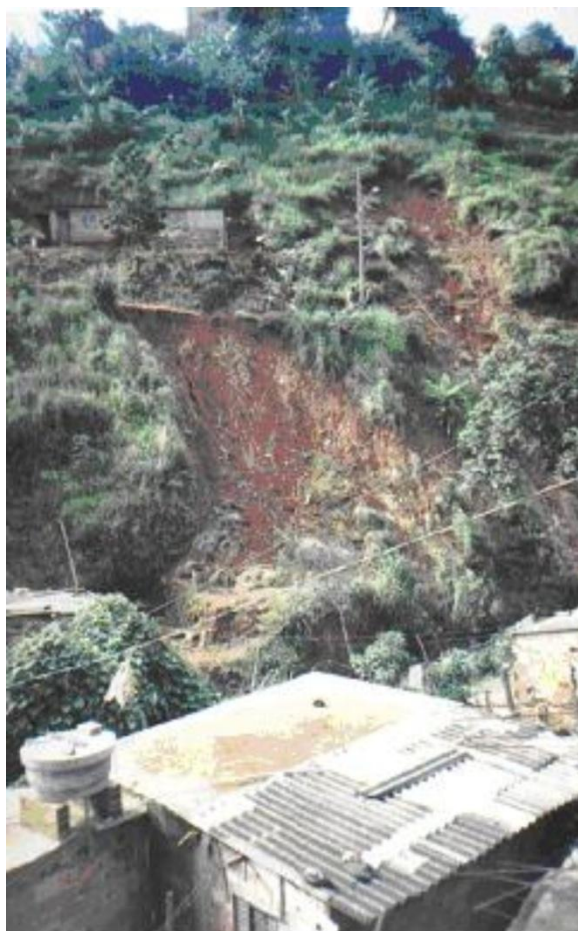
Figura 5 – Vista do Talude Taquaril após o escorregamento ocorrido em 15 de Janeiro de 2003.

Durante a vistoria do talude, por dois períodos chuvosos consecutivos, foi possível observar que a ruptura mais freqüente que ocorre tanto no talude quanto em outras encostas do Taquaril, é a ruptura circular pouco profunda dos depósitos de tálus, colúvios e aterros que cobrem os maciços de filitos. O talude Taquaril já apresentava cicatrizes de ruptura circular (vide Fig 4). Durante o mês de Janeiro de 2003 ele se rompeu formando duas grandes cicatrizes de ruptura: a primeira, localizada na face superior do talude, ocorreu no depósito de tálus e a segunda, localizada na face inferior do talude, ocorreu no colúvio, como pôde ser visto na Figura 5.

Em janeiro de 2003, especialmente no dia 15, data do escorregamento, houve uma taxa de precipitação excepcional com valor de 217 mm, a qual somada aos 65 mm dos 3 dias anteriores completaram um total de 282 mm acumulados em 4 dias. Mediante essa elevada taxa de precipitação, facilmente poro pressões acima 10 kPa foram alcançadas. A baixa permeabilidade e alto índice de vazios da cobertura em contato com maciço, também pouco permeável, favorecem rupturas em condições não drenadas e não saturadas.

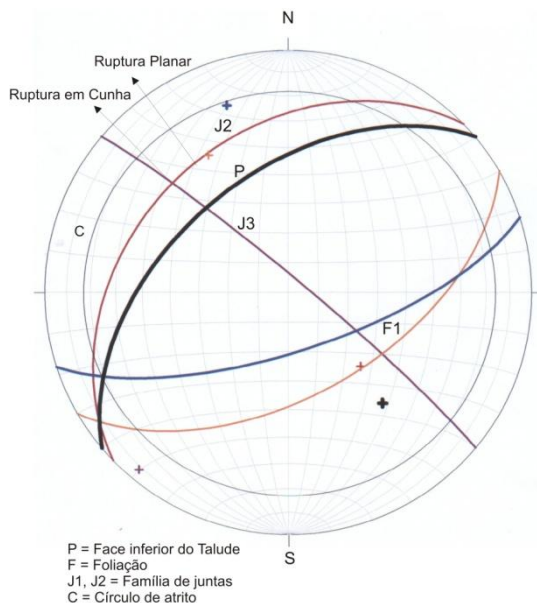
O diagrama da Figura 6 representa as descontinuidades presentes, as faces do talude e o círculo de atrito utilizado na análise.

Figura 6. Stereograma de Schmidt exibindo as principais descontinuidades do Talude Taquaril e suas relações com a estabilidade.

Através do diagrama é possível reconhecer a possibilidade de ruptura em cunha pela interseção das descontinuidades J2 e J3 e de ruptura planar ao longo do plano J2. A foliação encontra-se confinada e com mergulho oposto para sudeste. A linha de interseção da cunha apresenta mesmo sentido de mergulho da face do talude, ou seja mergulhando

35° para noroeste. Esta linha está na área de instabilidade formada entre o círculo de atrito e o plano do talude, o que favorece a ruptura em cunha. Entretanto, durante o tempo em que o talude foi vistoriado, as rupturas em cunha e planares nunca ocorreram. Apesar da disposição favorável das descontinuidades, outros aspectos devem ser levados em conta durante a análise de estabilidade do talude, como as características de coesão dos planos e grau de saturação.

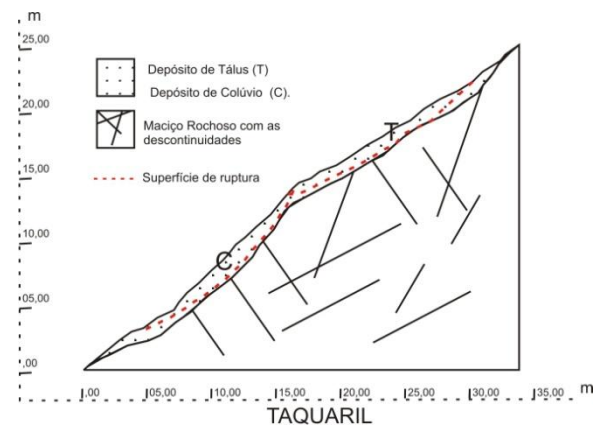
Através do perfil topográfico do Talude Taquaril, mostrado na Figura 7, observa-se:

- a topografia do talude anterior à ruptura de janeiro/2003
- as duas superfícies de ruptura ocorridas em janeiro/2003
- a posição do depósito de tálus e de colúvio, respectivamente, na face superior do talude e na face inferior do talude
- o maciço rochoso subjacente às coberturas com suas descontinuidades principais

Figura 7- Perfil do Talude Taquaril exibindo as condições da ruptura de janeiro de 2003

Para a execução da retroanálise da ruptura de janeiro de 2003 utilizou-se: as informações topográficas do talude, a posição conhecida das

Conclui-se que rupturas circulares de maior extensão e relativamente próximas ao contato solo/maciço ocorrem sob as condições descritas na Tabela 5. Rupturas circulares de menor porte, menos profundas ocorrem sob poro pressões menores ( $r_u < 0,47$ ).
