Azulejos históricos: de como a investigação analítica pode apoiar os conservadores- restauradores e os historiadores*

João Manuel Mimoso

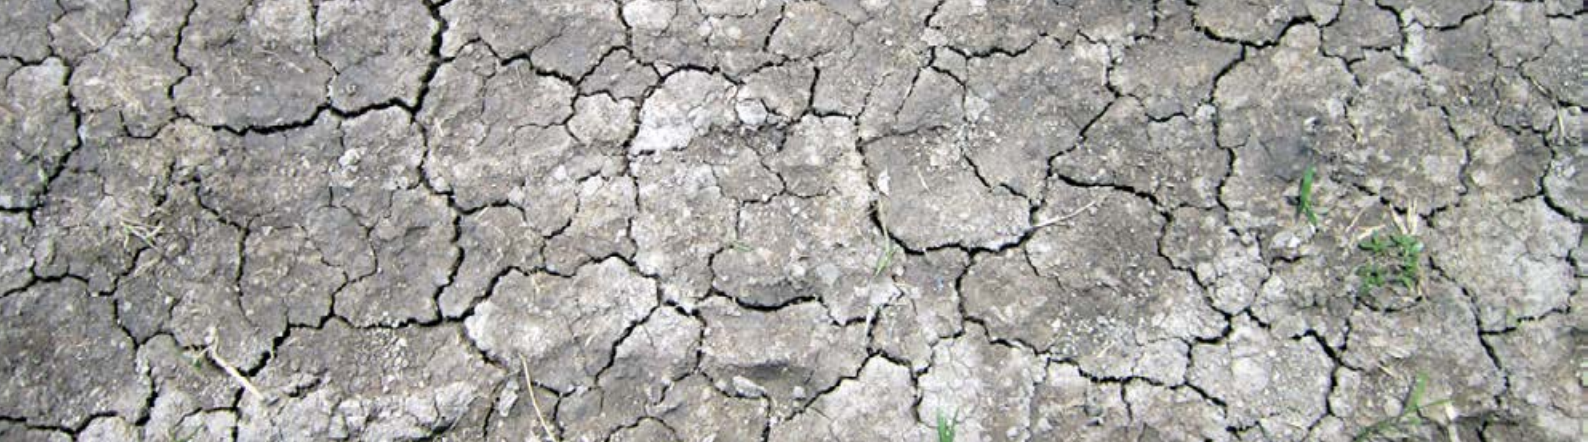
Figura 1- Lama seca em Manaus, AM

Uma das degradações mais correntes em azulejos portugueses, em particular dos aplicados no exterior, é o craquelê. A chacota dos azulejos expande-se quando é humidificada e essa expansão cresce monotonamente com o tempo, isto é vai sempre aumentando. O vidrado não absorve água e portanto não se expande com a humidade. Em consequência vai ser sujeito a uma tração homogénea e em muitos azulejos acaba por se atingir um ponto em que o vidrado vai fissurar segundo um padrão de lama seca a que se chama “craquelê” (Figuras 1 e 2).

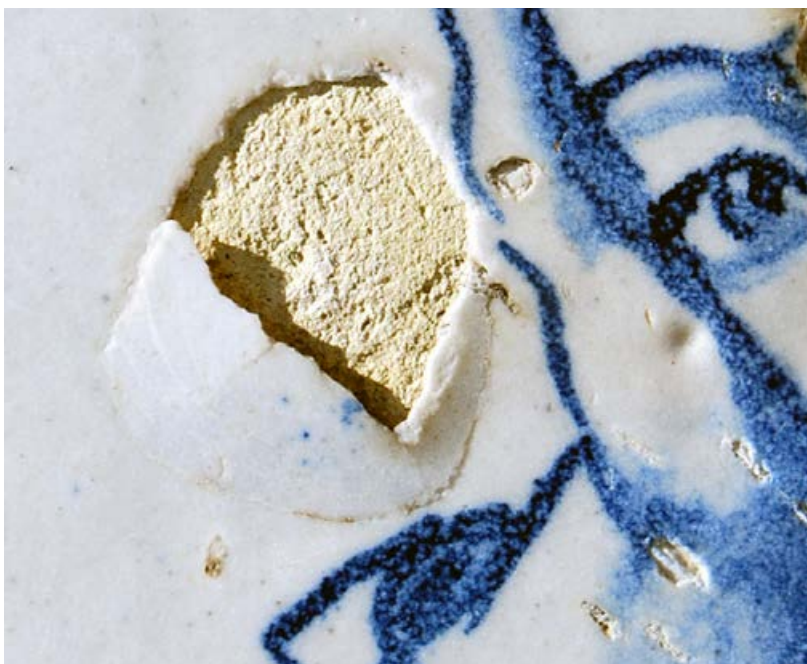
Uma observação do vidrado em destacamento (e não apenas em casos com craquelê associado) revela frequentemente que o vidrado não descasca simplesmente mas que, imediatamente antes de cair, o vidrado já parcialmente separado da chacota empola de uma maneira característica, testemunhando um fenómeno expansivo que ocorre na interface (Figura 5). Para determinar a causa tomámos três azulejos (um do séc. XVII, outro do XVIII e outro do XIX) apresentando três morfologias de destacamento, mas todas com esse empolamento característico. Nestes azulejos, levantámos o vidrado já parcialmente destacado e observámos as amostras no microscópio eletrónico (MEV). O que vimos está ilustrado nas Figuras 6 e 7 (1).

Figura 5- Empolamento do vidrado em destacamento

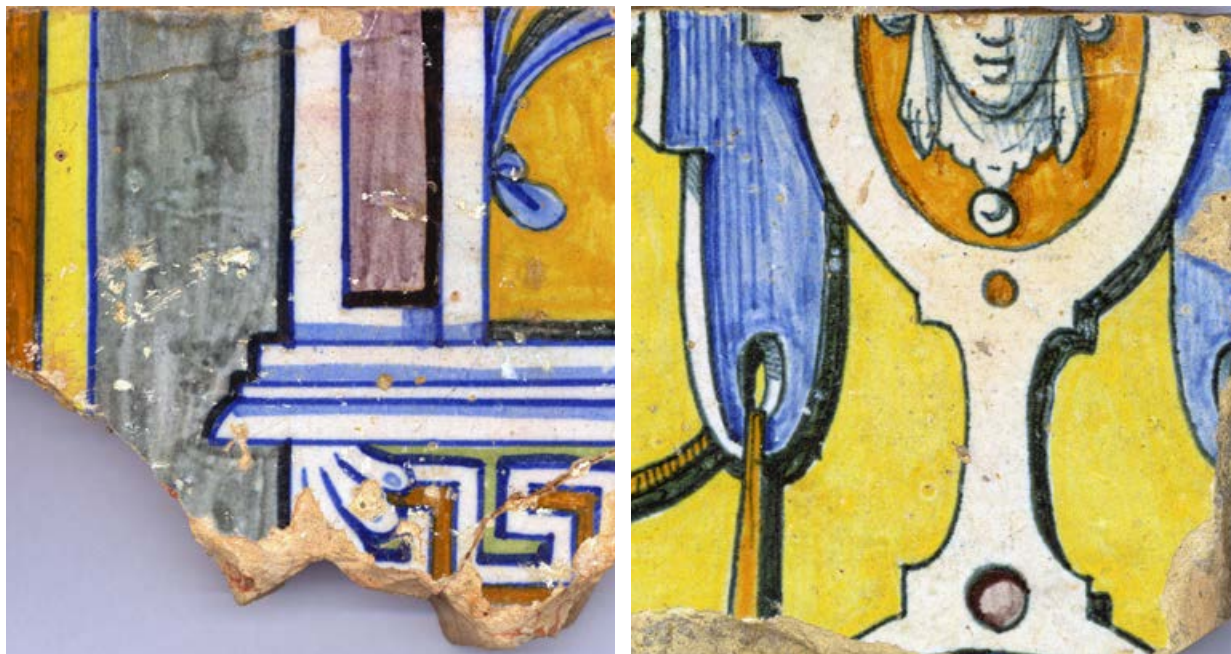
Os dois azulejos representados na Figura 9 provêm do Paço Ducal de Vila Viçosa. O primeiro é seguramente produção de Antuérpia e foi fabricado em 1558 (SANTOS SIMÕES, 1945). O segundo é mais imperfeito e poderia representar o início da produção portuguesa numa olaria estabelecida por flamengos que teriam vindo para Portugal com os azulejos que foram comprados em 1558. Perguntaram-nos: os dois azulejos têm a mesma origem oficial? Ou têm seguramente origens diferentes?

Figura 9- Azulejos do Paço de Vila Viçosa: esquerda - azulejo de Antuérpia de 1558; direita - azulejo de origem desconhecida
