VESTÍGIOS – Revista Latino-Americana de Arqueología Histórica

Volume 13 | Número 1 | Janeiro –Junho 2019

**¿DÓNDE ESTUVIERON LAS PRIMERAS IGLESIAS? ARQUEOLOGÍA DEL
CEMENTERIO PÚBLICO DE LA CAPITAL DE MENDOZA**

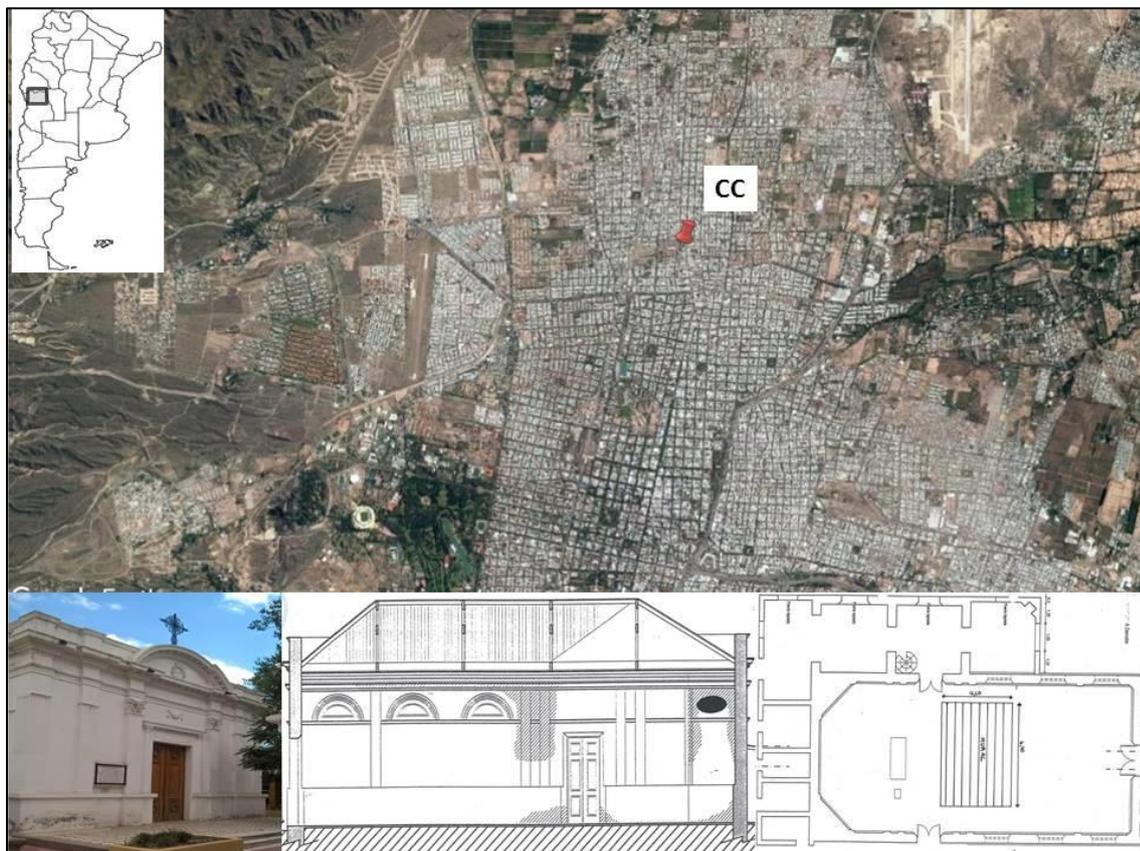
Figura 1: Ubicación del CPCM. Vista actual de la entrada de la CHNSR y planos (lateral y de planta facilitados por la dirección del Cementerio). CC: Cementerio Capital.

avenida San Martín, que constituye una zona de gran flujo de personas y vehículos entre ambos departamentos (la Ciudad de Mendoza y Las Heras) (Figura 1).

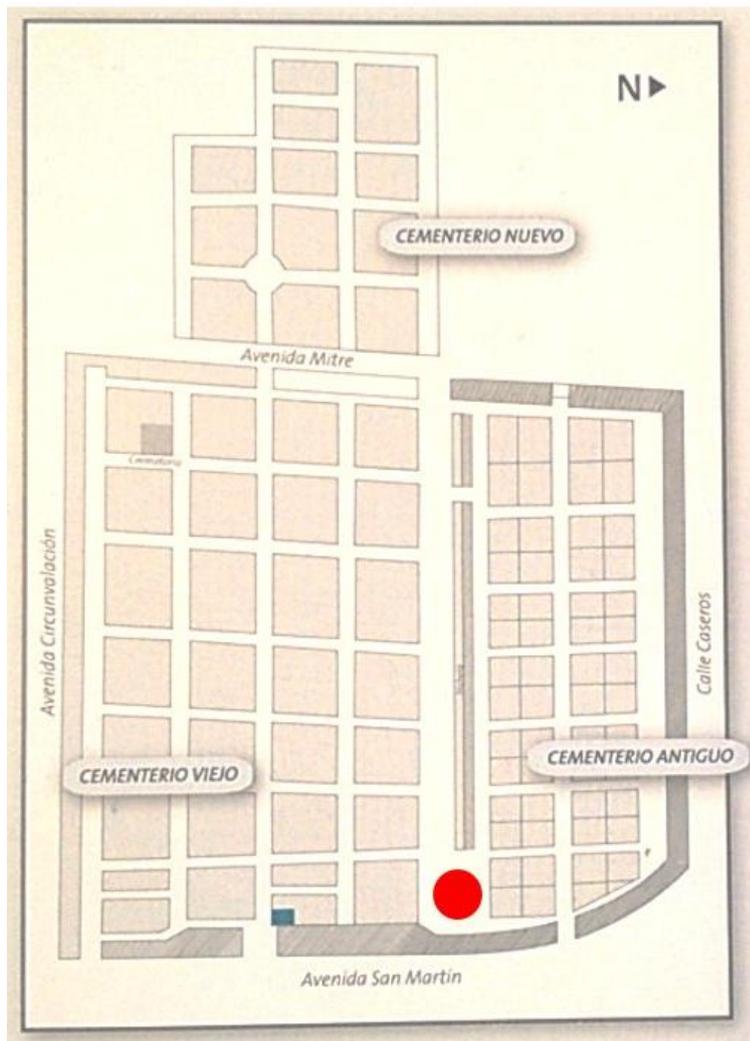
Figura 2: Plano del CPCM donde se observa la ubicación de la CHNSR actual (punto rojo) y los sectores del CPCM (imagen modificada de Sevilla & Sevilla 2006:7).

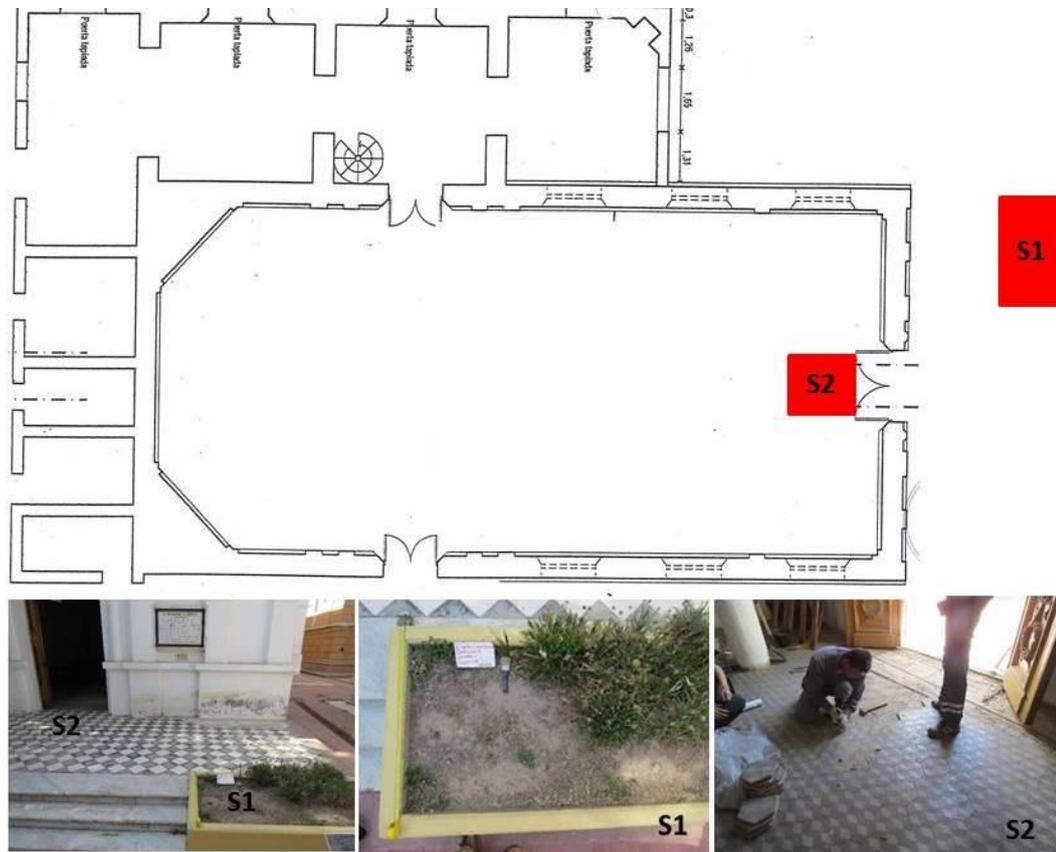
Figura 4: Ubicación y fotos generales del sondeo 1(S1) y del sondeo 2 (S2).

Esta primera etapa de intervención arqueológica en la CHNSR se realizó entre noviembre y diciembre del año 2017 y consistió en la realización de dos sondeos estratigráficos (Figura 4). El sondeo 1 se realizó en el exterior de la capilla con la finalidad de detectar restos de estructuras edilicias originales de 1900, previas a las modificaciones llevadas a cabo durante la segunda mitad del siglo XX. Concretamente de los cimientos de las columnas que se ubicaban en el atrio porticado de la capilla y que fueron demolidas (ver más adelante Figura 5). El sondeo 2 se realizó en el interior de la capilla, sobre la entrada principal, con la finalidad de evaluar el potencial arqueológico, la posible presencia de entierros humanos y eventualmente, identificar las sucesivas etapas constructivas en asociación al sector de entrada.

El sondeo 1 se realizó sobre el cantero noroeste del atrio, cuyas medidas son 235 x 115 x 80 cm. Se excavó sistemáticamente mediante técnicas tradicionales estándar en niveles artificiales de 20 cm. Se extrajeron muestras de sedimento de cada nivel. *El Sondeo 2* se ubicó a un metro hacia el sur de la entrada principal, hacia el centro de la entrada. El tamaño es de 100 x 100 x 250 cm. Se levantaron las baldosas hexagonales preservando su integridad para posterior reposición y se picó el contrapiso de hormigón en que se asentaban. Una vez extraídos estos 10 cm. de baldosas y contrapiso, se procedió a extraer niveles artificiales de 10 cm. mediante técnicas tradicionales estándar. Todo el sedimento extraído fue tamizado. Se tomaron muestras de sedimento de cada nivel. Simultáneamente, se fueron definiendo unidades estratigráficas (en adelante UE) para disponer de una estratigrafía arqueológica e identificar posibles estructuras. La UE es una unidad elemental de excavación y análisis que representa una acción o conjunto de acciones que pueden ser de origen natural o cultural (Harris *et al.*, 1993). Éstas se ordenan secuencialmente mediante el principio estratigráfico de subyacencia o suprayacencia que permite identificar qué acción se realizó primero y cuál después (Harris, 1991). De esta manera, intentamos acercarnos a reconstruir la secuencia de ocupación y acciones culturales

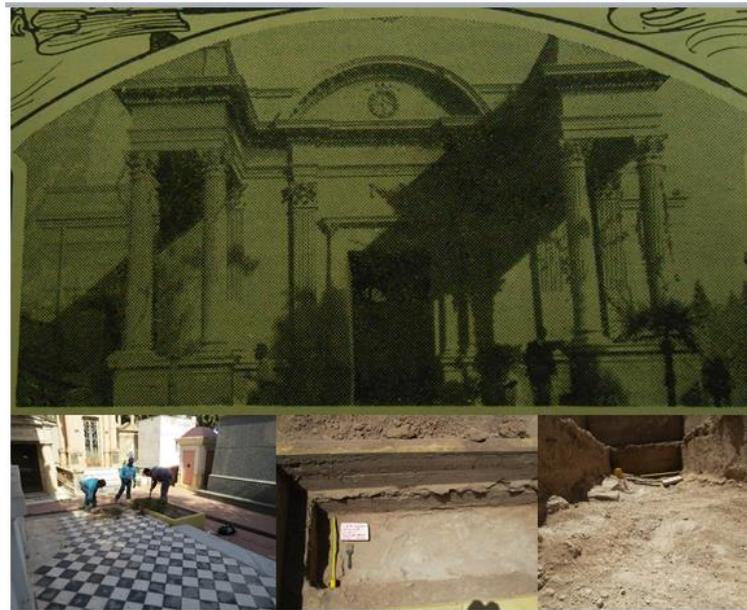
Figura 5: Arriba se muestra la fachada original (fotografía histórica ca.1915) de la capilla actual, donde se observan las columnas ubicadas denle el atrio (Anuario del diario Los Andes, 1921, en Caballero, 2006). Abajo se aprecia en planta la base homogénea de cemento degradado con fragmentos de ladrillo y rocas, vinculadas posiblemente con cimientos de las bases de dichas columnas.

UE 4 (80 cm.): Aparece de forma homogénea en toda la planta una superficie de cemento muy degradado, con inclusiones de fragmentos de ladrillos y rocas de tamaño mediano a grandes (Figura 5). Este piso podría corresponder, por su relación espacial con la pared noroeste de la capilla, la profundidad y el elevado grado de degradación del cemento, con restos de las bases sobre las que apoyaban las columnas de la hilera este de la capilla actual que data del año 1900.

Sondeo 2: Se excavó hasta los 250 cm. de profundidad (desde el nivel de piso de la capilla). Se detectaron 11 UE. En la Figura 5 se presentan algunas fotografías de las UE más significativas.

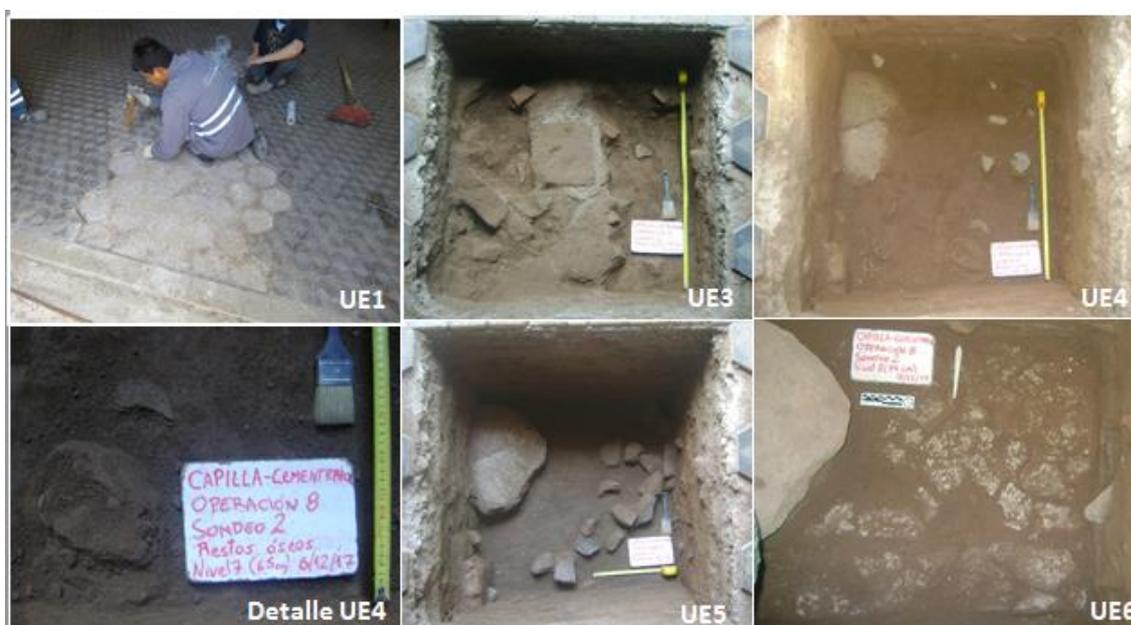
Figura 6: Fotografías de distintas UE correspondientes al sondeo 2 de la CHNSR.
