**FASES E PERFIS CONSTRUTIVOS DA IGREJA
NOSSA SENHORA DOS PRAZERES, PAULISTA, PE**

**CONSTRUCTIVE PHASES AND PROFILES OF
THE NOSSA SENHORA DOS PRAZERES CHURCH, PAULISTA, PE**

A Igreja de Nossa Senhora dos Prazeres e sua Casa paroquial, localizadas em Maranguape II, no litoral Pernambucano, foram construídas, possivelmente, em 1656. Esta pesquisa teve como premissa básica identificar os fatores determinantes para a construção desses dois prédios em um território afastado da Vila de Olinda. Assim, a partir do ponto de vista quantitativo – através das composições mineralógicas dos tijolos cerâmicos, das rochas de cantaria e dos rejundes – e qualitativo – através das paginações das alvenarias e da planta baixa –, chegou-se à identificação de três possíveis fases construtivas. O desafio maior foi associar os dados do levantamento físico e das fases construtivas aos contextos históricos e assim entender porque, em um período de instabilidade política, essas edificações foram construídas em uma área afastada do centro da antiga Vila de Olinda e quais as justificativas das ampliações e alterações nas técnicas construtivas e nas plantas baixas.

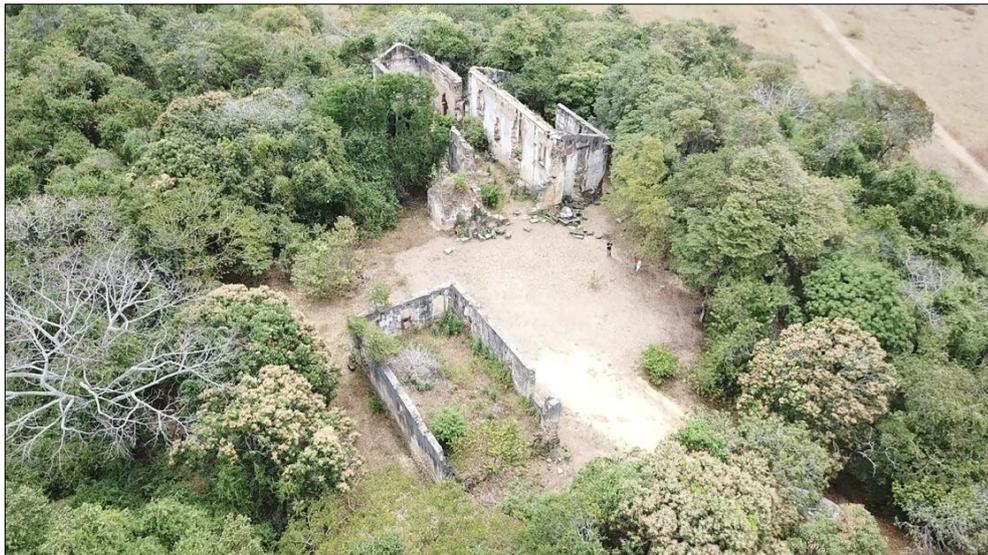
Figura 1. Vista aérea da Igreja de Nossa Senhora dos Prazeres e sua Casa paroquial. Fotografia da autora (2017).

Atualmente, na antiga Freguesia de Maranguape, restam ruínas da Casa paroquial e da Igreja Nossa Senhora dos Prazeres. Este trabalho utilizou essas ruínas junto a pouca documentação existente para conhecer as condições de fundação da Freguesia. Em face da relativa escassez desses documentos históricos, a análise dos materiais construtivos (tijolos, rejuntas, paginações) dessas ruínas permitiu estabelecermos fases de ampliações e reformas do prédio para que então pudessem ser associadas ao contexto histórico da região entre os séculos XVII e XVIII. Entretanto, inicialmente, o contexto histórico tinha lacunas que levaram a algumas indagações, as quais só puderam ser respondidas depois da análise material da edificação.

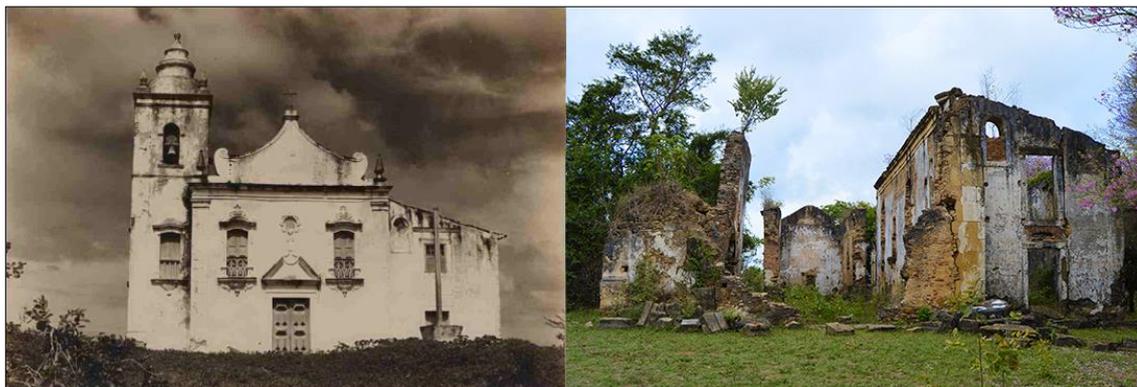
Figura 3. Fotografia da fachada frontal da Igreja de Nossa Senhora dos Prazeres em 1940 (Coleção de Benício Dias pertencente ao acervo de documentos fotográficos da FUNDAJ) e em 2017 (fotografia da autora).

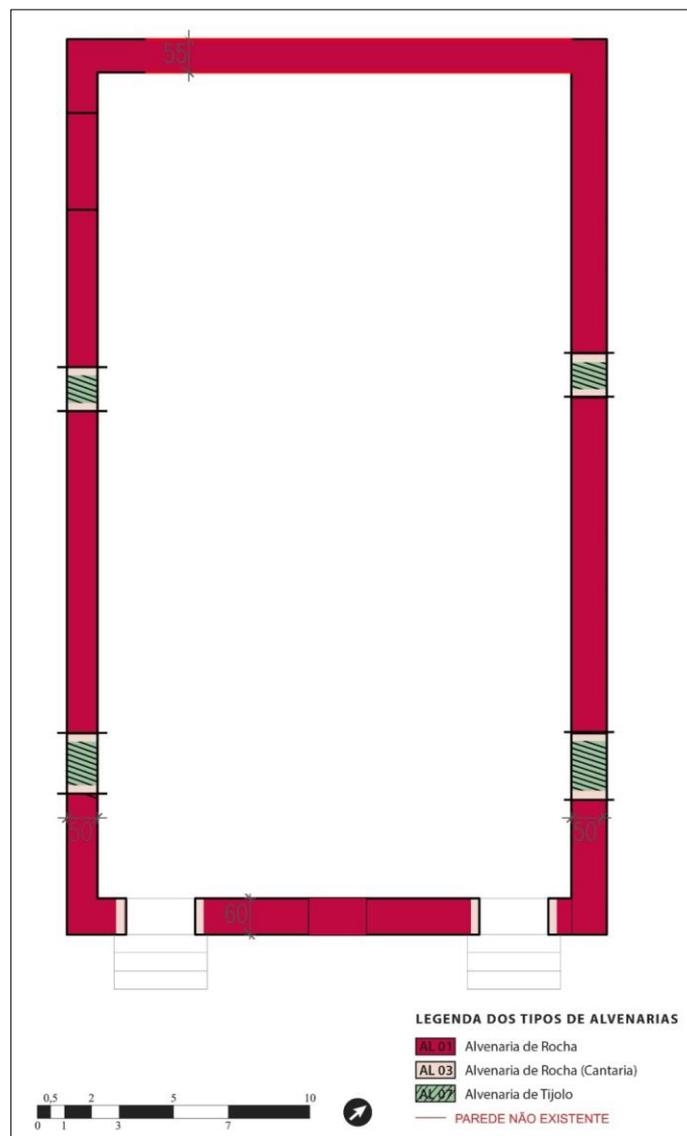
Figura 4. Identificação e qualificação das paredes da Casa paroquial a partir dos tipos de alvenarias.
Figura elaborada pela autora (2018).

Após a verificação das espessuras das 14 paredes da Igreja e das 4 paredes da Casa paroquial, foi percorrida toda a área das 2 estruturas em busca de variações nas alvenarias. O levantamento foi realizado medindo a extensão linear da alvenaria a cada mudança das suas características físicas. Para cada trecho de parede da Igreja e da Casa paroquial, foram feitos registros imagéticos com fotografias e o registro métrico de cada mudança. Em cada alvenaria identificada, como pode ser visto nas figuras 4 e 5, foram realizados o mesmo processo de coleta de dados com os mesmos instrumentos.

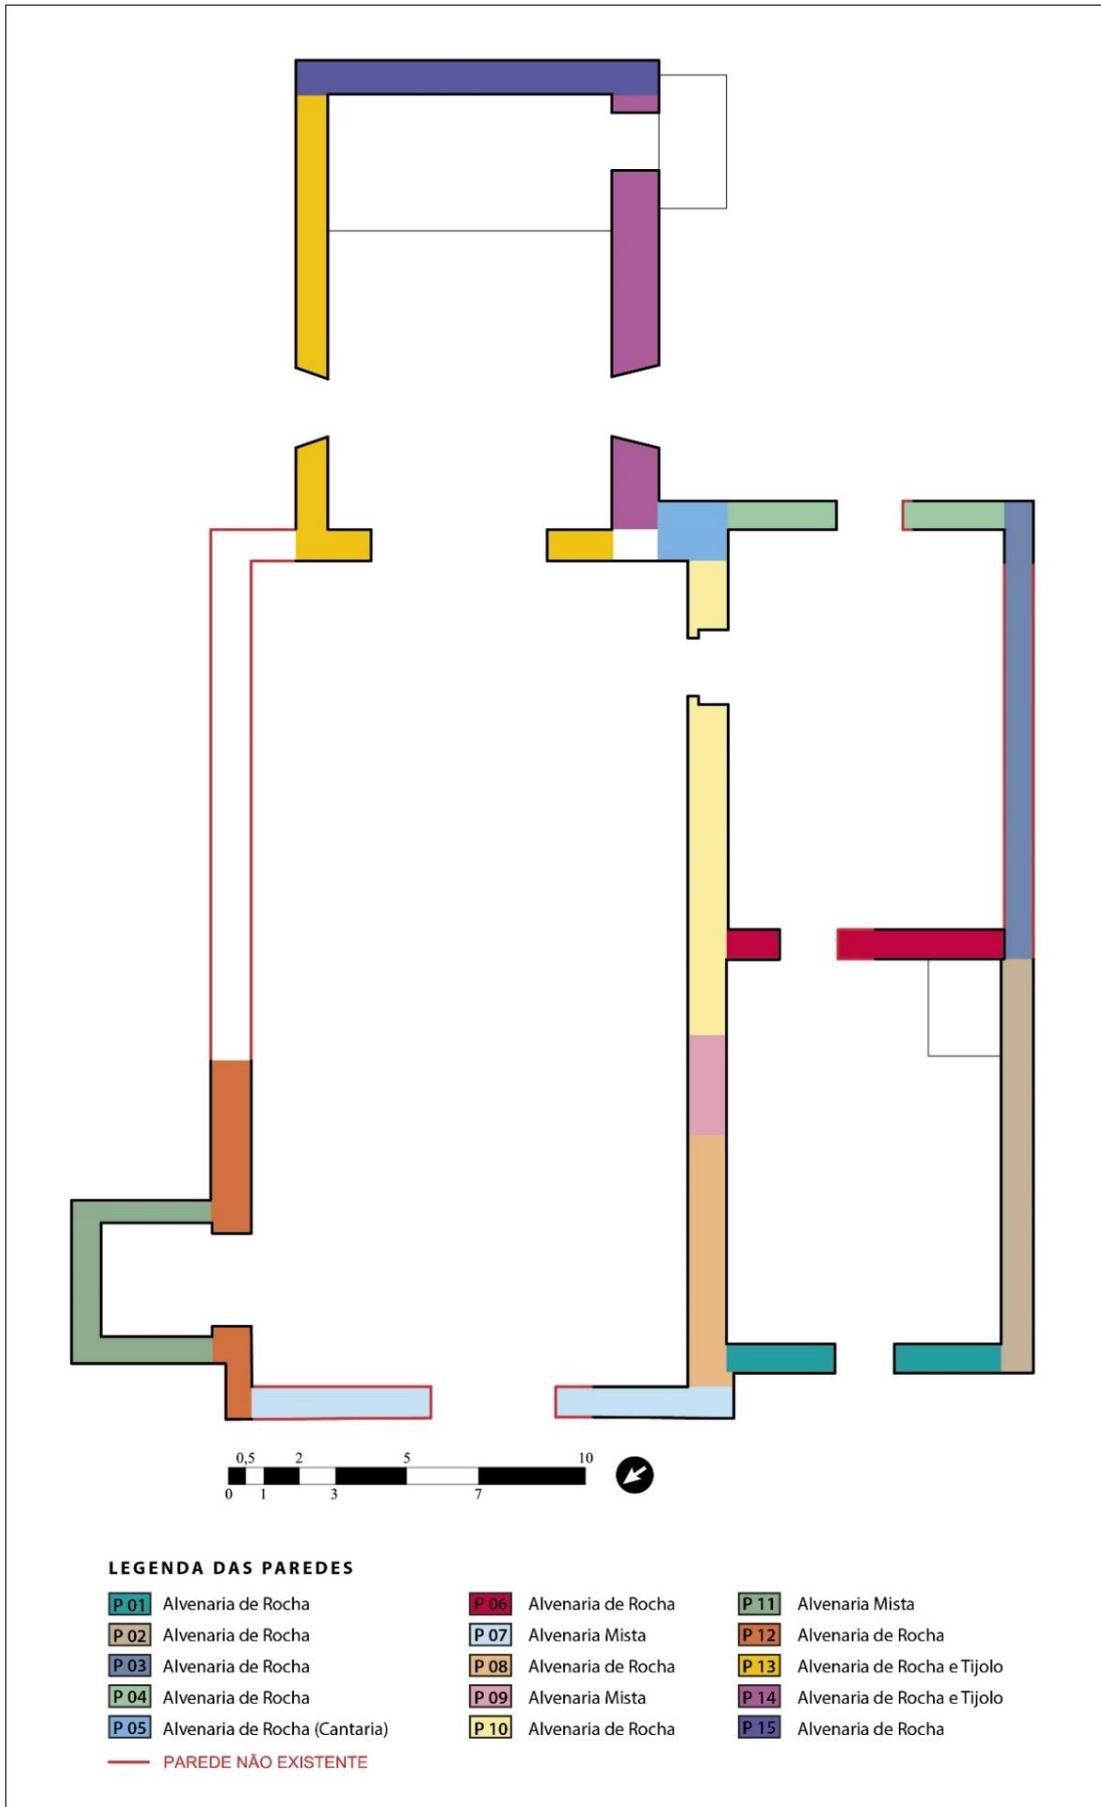
Figura 5. Identificação e qualificação das paredes da Igreja a partir dos tipos de alvenarias.
 Figura elaborada pela autora (2018).

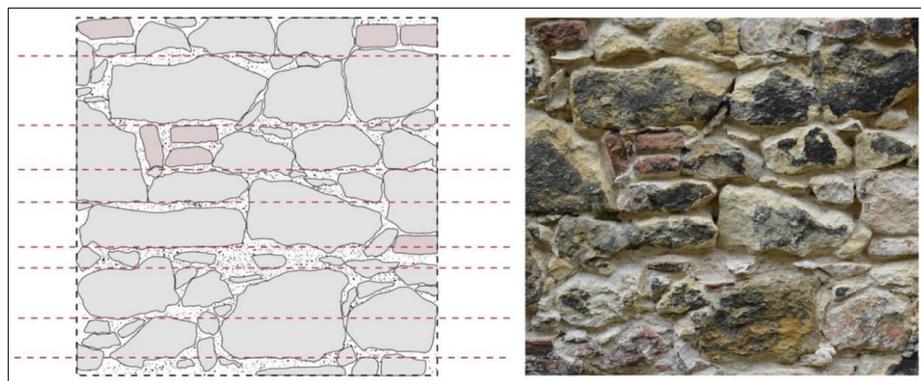
Figura 6. Representação e fotografia da paginação tipo 01, a parede 13 exemplifica esta unidade. Nessa alvenaria as rochas maiores foram assentadas em fiadas horizontais, que podem ter ou não tratamento de superfície, perceptíveis a olho nu, e que mostram uma tendência ao alinhamento dos materiais. Os espaços vazios foram preenchidos por rochas menores e que não possuem tratamento de superfície. Os tijolos aparecem de forma aleatória, apenas para preencher espaços vazios.

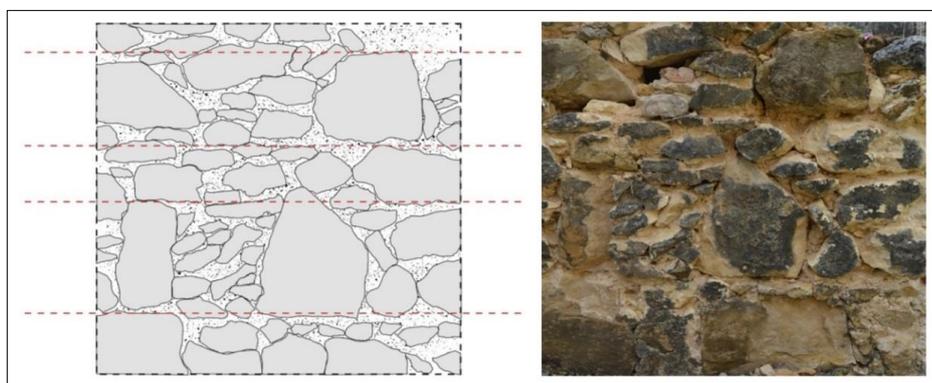
Figura 7. Representação e fotografia da paginação tipo 02, a parede 6 exemplifica esta unidade. Nessa alvenaria as rochas maiores foram assentadas em fiadas horizontais na base da parede, porém toda a sua continuidade aparenta um emaranhado de materiais construtivos, não respeitando a horizontalidade. As rochas menores ocupam os espaços vagos, não obedecendo a uma ordem. Os espaços vazios foram preenchidos por rochas menores e que não possuem tratamento de superfície

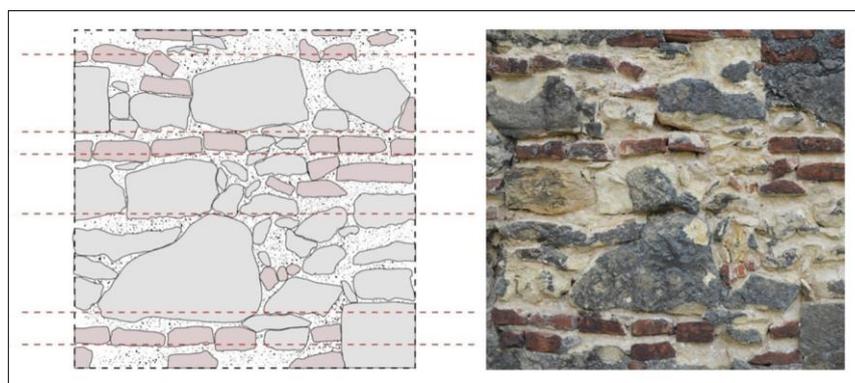
Figura 8. Representação e fotografia da paginação tipo 03, a parede 07 exemplifica esta unidade. Nessa alvenaria as rochas maiores foram assentadas em fiadas horizontais, que podem ter ou não tratamento de superfície, perceptíveis a olho nu, e que mostram uma tendência ao alinhamento dos materiais. Os espaços vazios foram preenchidos por rochas menores e que não possuem tratamento de superfície. Os tijolos também são assentados em fiadas horizontais seguindo o alinhamento das rochas maiores. Fotografia e figura elaborada pela autora (2018).

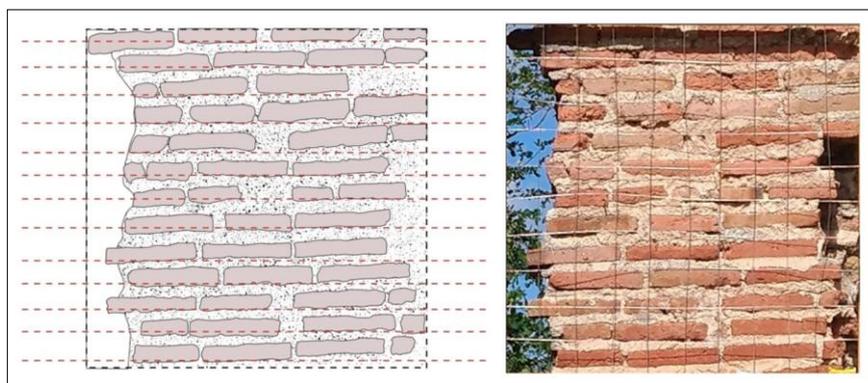
Figura 9. Representação e fotografia da paginação tipo 04, a parede 13B (B – significa que está localizado na parte mais alta da parede) exemplifica esta unidade. Nessa alvenaria os tijolos foram assentados em fiadas horizontais, com tijolos inteiros e quebrados, com uma variação nas disposições das juntas de 2 a 4,5 cm. Essa alvenaria está presente, apenas, no altar mor e na nave central e não possui presença de rochas. Fotografia e figura elaborada pela autora (2018).

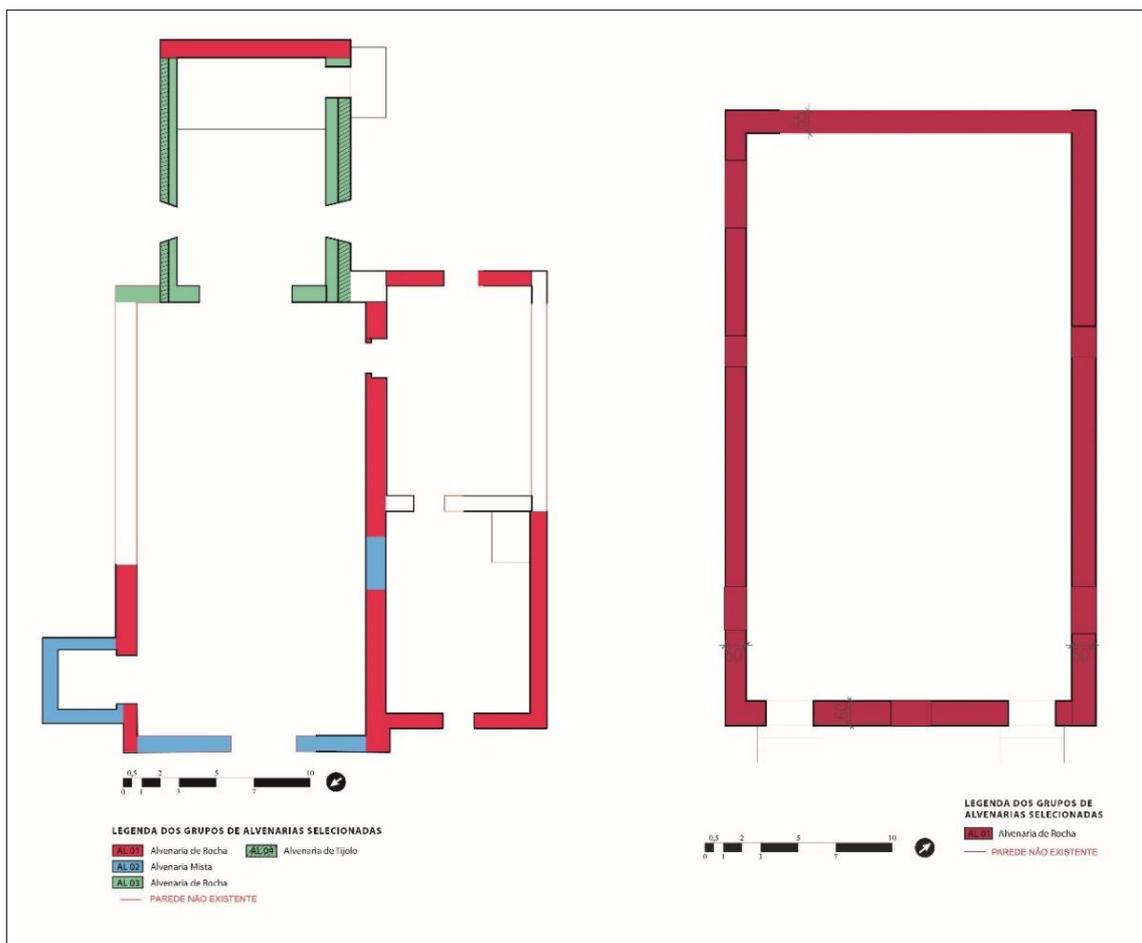
Figura 10. Plantas baixas da Igreja de Nossa Senhora dos Prazeres e sua Casa paroquial com indicação das alvenarias selecionadas para a realização de análises mais detalhadas, especificamente, as alvenarias que apresentaram mais de 10 metros lineares. Fotografia e figura elaborada pela autora (2018).

Com base nos dados apresentados, apenas quatro tipos de alvenarias possuem mais de 10 metros lineares e, por estarem na maior parte das estruturas, somente elas foram escolhidas para análises mais minuciosas. Sendo assim, as alvenarias escolhidas foram: AL 01, AL 05, AL 06, AL 07, como se pode observar na figura 10 a seguir.

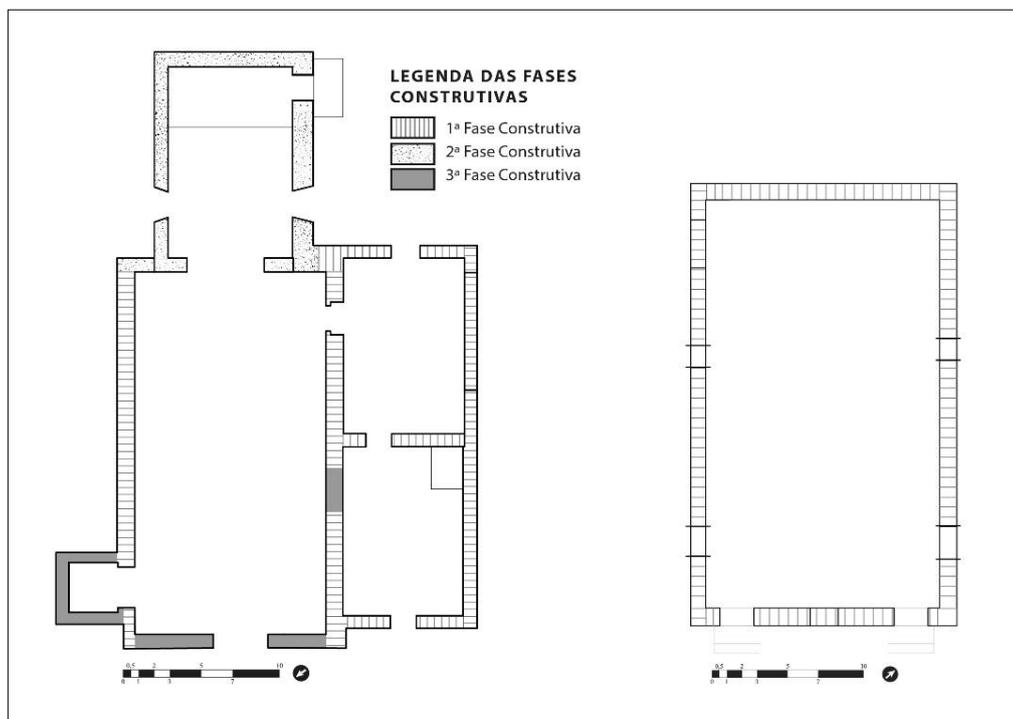
Figura 11. Representação da primeira hipótese das fases construtivas baseada no levantamento dos materiais. Fotografia e figura elaborada pela autora (2018).

Posto isso, a Figura 11 a seguir representa a possível cronologia a partir dos materiais. Para chegar às fases construtivas, foi levado em consideração os materiais utilizados e suas especificações, como: formato, acabamento de superfície, coloração, dimensões existentes em cada parede e suas paginações. As paginações revelaram a organização dos materiais nas paredes, que, inicialmente, tinham apenas rochas e que, posteriormente, se passou a utilizar tijolos.

A **primeira fase construtiva** está localizada no corpo principal da Igreja e foi a partir dela que se deu o seu crescimento. A Igreja possui rochas de formatos irregulares, com tijolos do tipo 01, que são utilizados nas portas e para reparar pequenos buracos nas paredes, que pode ter acontecido posterior a sua construção. Por possuir a mesma técnica construtiva, materiais e paginações, a hipótese é de que a Casa paroquial teria sido construída no mesmo período (1656) que a Igreja. A **segunda fase construtiva** está localizada no altar mor da Igreja, que tem um formato retangular e de largura um pouco mais estreito em comparação a nave central; e possui paredes grossas de sustentação para o arco cruzeiro da Igreja. Nessas paredes são encontradas rochas com trabalho em superfície em formatos de polígonos irregulares e tijolos do tipo 1 nos portais. A **terceira fase construtiva** está presente nas fachadas frontais; na torre sineira, onde está o batistério; e no fechamento de uma porta que dava passagem da sacristia à nave central. Essas paredes possuem tijolos tipo 1, horizontalmente organizados em fiadas, dividindo a paginação entre as rochas. Os tijolos do tipo 1 estão em pedaços ou inteiros, porém com formato irregular.

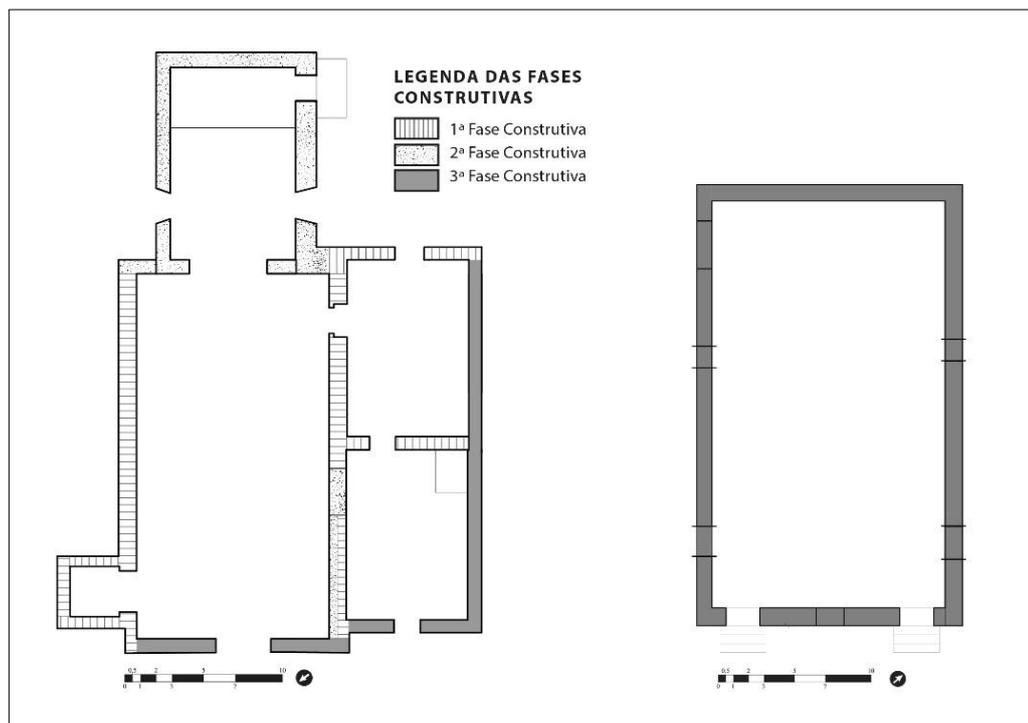
Figura 12. Representação da segunda hipótese das fases construtivas baseada nas análises dos rejuntas analisados macroscopicamente e pela Fluorescência de raios – X Fotografia e figura elaborada pela autora (2018).

A partir do levantamento quantitativo dos rejuntas, uma nova hipótese ficou evidente a partir do percentual de cada elemento químico apresentado nos resultados da análise macroscópica e FRX. Esse percentual indica a quantidade de cada material utilizado na mistura da pasta, ou seja, o traço do rejunte. O rejunte, diferentemente da rocha e do tijolo, não é reutilizável, o que indica que provavelmente ele foi utilizado apenas uma vez nos edifícios. Nesta hipótese, as divisões por alvenarias não são utilizadas, e sim a denominação de todas as paredes, pois as variações dos traços dos materiais das pastas desenharam uma nova possibilidade de fases construtivas, que podem ser observadas a seguir na Figura 12.

A primeira fase construtiva está presente nas paredes que constituem o corpo principal da Igreja, sendo composta pela sacristia, nave central e torre sineira. As paredes possuem o rejunte tipo 01 e diferentes técnicas construtivas na sua estrutura, com a utilização de rochas e tijolos. O rejunte dessa fase possui bolos de cal em sua pasta, evidenciando a má homogeneização e a fácil quebra, apesar da pasta não se apresentar friável. **A segunda fase construtiva** está presente no altar mor e possui o rejunte tipo 3. A pasta apresenta uma boa homogeneização, apesar de apresentar a presença de bolos de cal, e é bastante friável. **A terceira fase construtiva** está presente na fachada frontal da Igreja, que compreende a entrada da sacristia e uma parte da parede da fachada lateral direita. Essa terceira fase teria surgido a partir da necessidade de reformar suas paredes frontais. A Casa paroquial teria sido construída nessa fase, pois possui o mesmo traço de materiais do rejunte tipo 2. Essa construção apresenta uma grande quantidade de cal na sua pasta, é má homogeneizada e mais resistente à quebra.
