VESTÍGIOS – Revista Latino-Americana de Arqueologia Histórica
Volume 17 | Número 1 | Janeiro – Junho 2023
ISSN 1981-5875
ISSN (online) 2316-9699

**AS RUÍNAS DO FORTE DE SÃO FRANCISCO DA LAJE: SUBSÍDIOS
ARQUEOLÓGICOS PARA SUA PRESERVAÇÃO**

Este trabalho apresenta um diagnóstico de conservação e caracterização das ruínas do Forte de São Francisco da Laje localizado na cidade do Recife, capital de Pernambuco-BR, através dos mecanismos técnicos e metodológicos dos que dispõe a Arqueologia Histórica, assim sendo identificados os elementos primários do Bem e de seus agentes de degradação com o auxílio da Arqueometria, desta forma, esclarecendo a importância da sua preservação, tanto material quanto em memória social. Os resultados possibilitaram a caracterização química e mineralógica e sua morfologia microscópica de suas argamassas e tijolos, assim como a identificação de seus atuais danos com o auxílio da aerofotogrametria como uma das ferramentas de documentação dos Bens Patrimoniais Edificados.

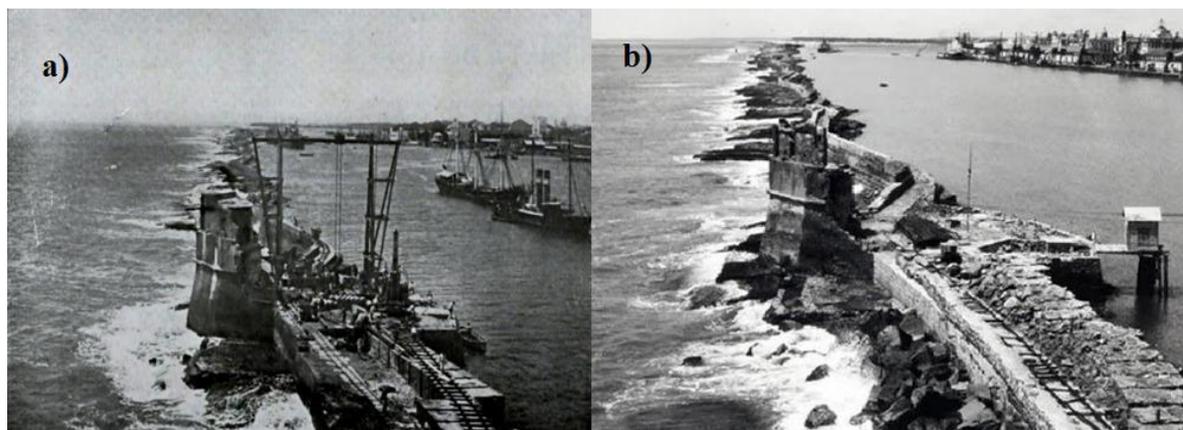
Figura 2. Forte de São Francisco da Laje (a) sendo demolido em 1910, (b) após demolição. (Fonte: Costa, 2021).

Com o início das obras de melhoramento do porto em 1910, um alargamento dos arrecifes foi realizado, ver figuras 2a e 2b, e as pedras que foram utilizadas para o alargamento eram transportadas em vagonetas, através dos trilhos colocados sobre toda a extensão dos arrecifes, até o ponto onde se localiza a fortificação. Os responsáveis pela obra decidiram então, que o único meio de continuar com os trabalhos seria demolir o forte, e assim foi feito. O Forte de São Francisco da Laje, com mais de 400 anos de história, foi demolido para dar passagem ao “progresso” (Nascimento, 2019, p. 30).

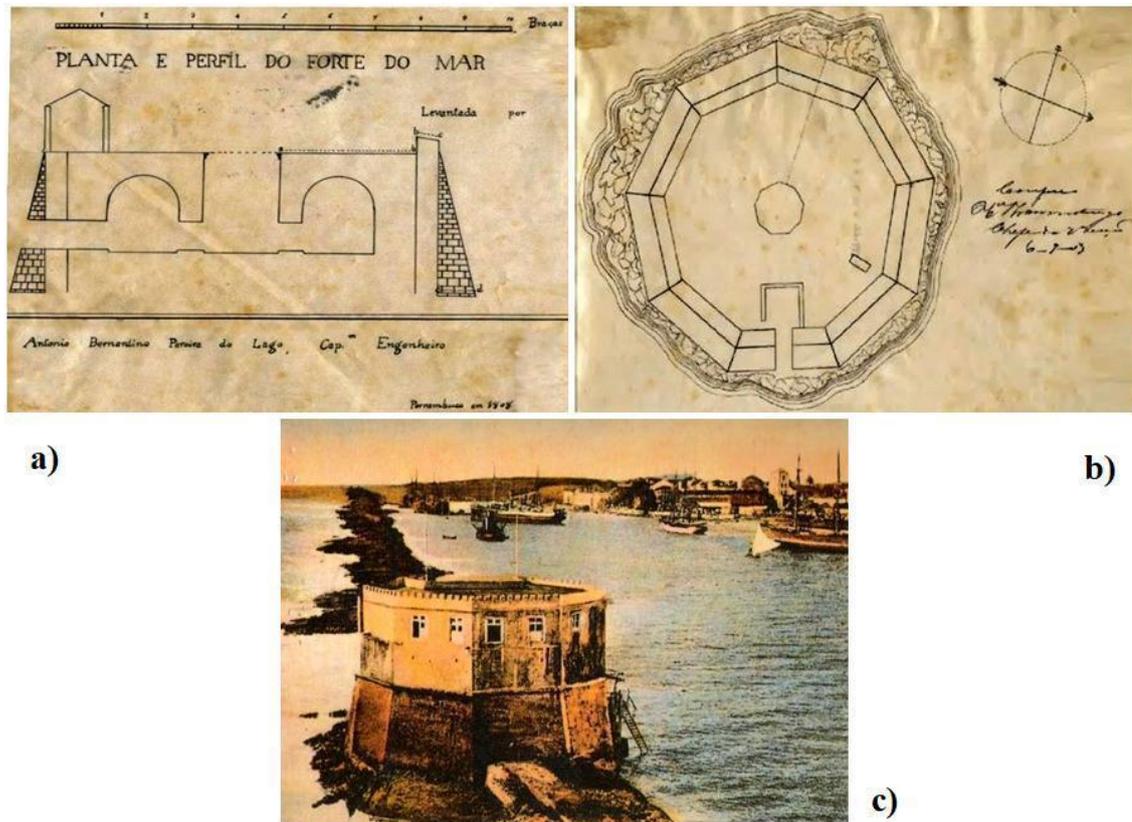
Figura 3. (a) Plantas do projeto de reconstrução de 1808; corte transversal do forte. (b) Plantas do projeto de reconstrução de 1808; vista superior. e (c) imagem do Forte de São Francisco da Laje em 1905. (Fonte: Costa, 2021).

O forte era de pequenas proporções, de forma eneagonal e lados irregulares variando de 5,94m a 6,60m com todos os seus ângulos salientes. Sua diagonal possuía 16,94m. Os parapeitos mediam 1,10m de espessura por 0,88m de altura. Devido às suas proporções serem tão limitadas, os espaços internos da fortificação eram úmidos, escuros e abafados, ver figuras 3a e 3b (Albuquerque *et al.*, 1999, p. 180).

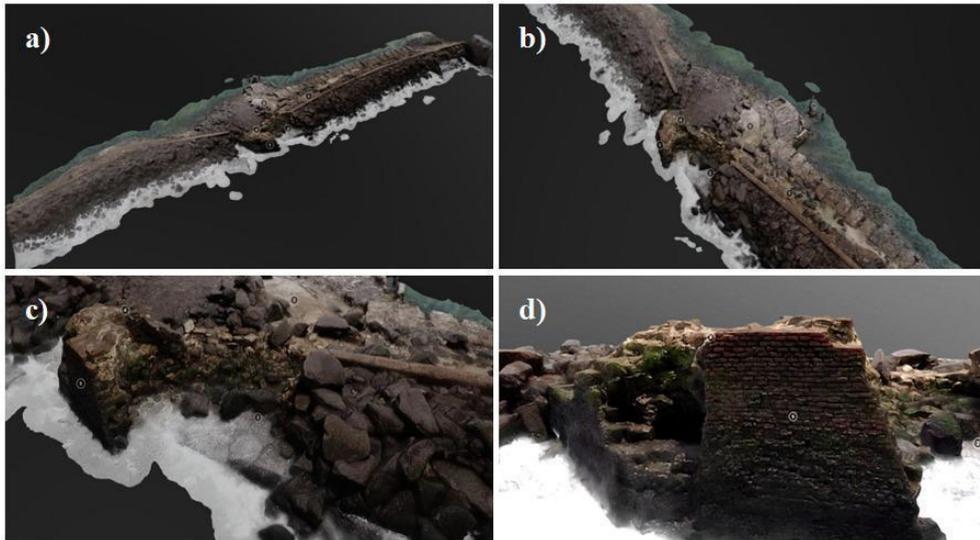
Figura 4. (a) Imagem com ruínas do forte ao centro, (b) imagem que mostra a variação de cores entre o granito que foi utilizado para ampliação dos arrecifes e o arenito que foi uma das rochas utilizadas na construção da fortificação, (c) detalhe da abertura da muralha, onde o forte está constantemente sofrendo com os impactos das ondas; pode-se observar a coloração esverdeada dos líquens que cobrem os arenitos, (d) detalhe da paginação da fortificação. Área de acesso limitado, uma contribuição do registro 3D, (Fonte: Arquivo pessoal, 2020).

A imagem 3D da fortificação pode ser acessada para pesquisa e divulgação através do formato PDF ou no site Sketchfab, ver figuras 4a-4b. Esse acesso facilitado através da internet permite que o modelo seja compartilhado inclusive em redes sociais, permitindo também dessa forma, que a comunidade local entre em contato com sua história, contribuindo em trabalhos de educação patrimonial.

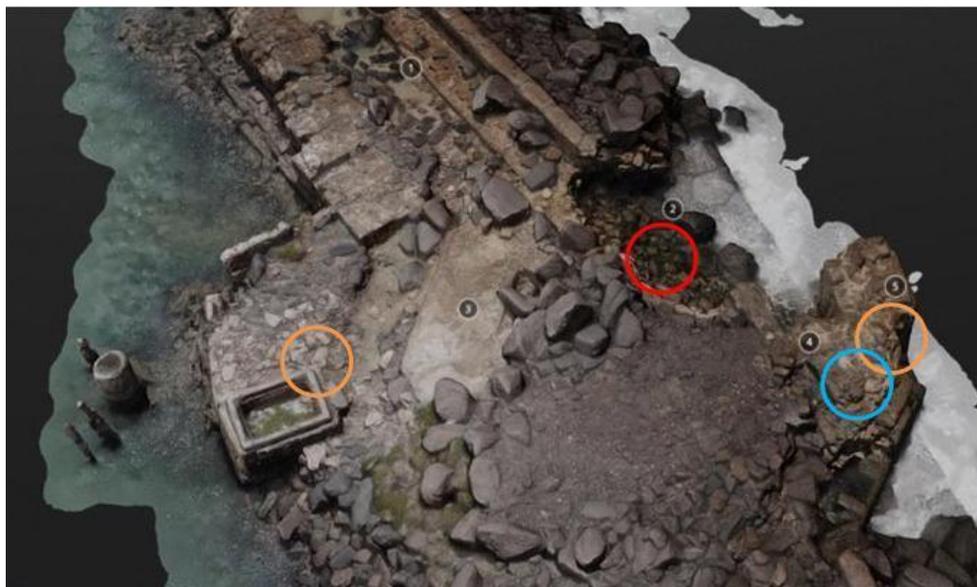
Figura 5. Vista superior da área do forte no modelo 3D. Os pontos circulos são os pontos das respectivas coletas: áreas em laranja correspondem aos tijolos; área em vermelho corresponde ao fragmento de rocha; área em azul claro corresponde à argamassa do tijolo 01, ao lado do tijolo 01 reciprocamente (Fonte: Arquivo pessoal, 2020).

Materiais construtivos desfragmentados sob a superfície da ruína foram coletados para análise e registro macro e micro, ver figura 05, sob os quais foram realizadas medições das dimensões e peso conforme a tabela 1, fotografados conforme a figura 6a-6b dos tijolos; figuras 6c da argamassa e figura 6d da rocha; dos quais, posteriormente passados para uma análise macro e microscópicas, foram observadas as variáveis macroscópicas com auxílio de uma lupa estereomicroscópica a um aumento de 40x e 100x, ver figura 6e.

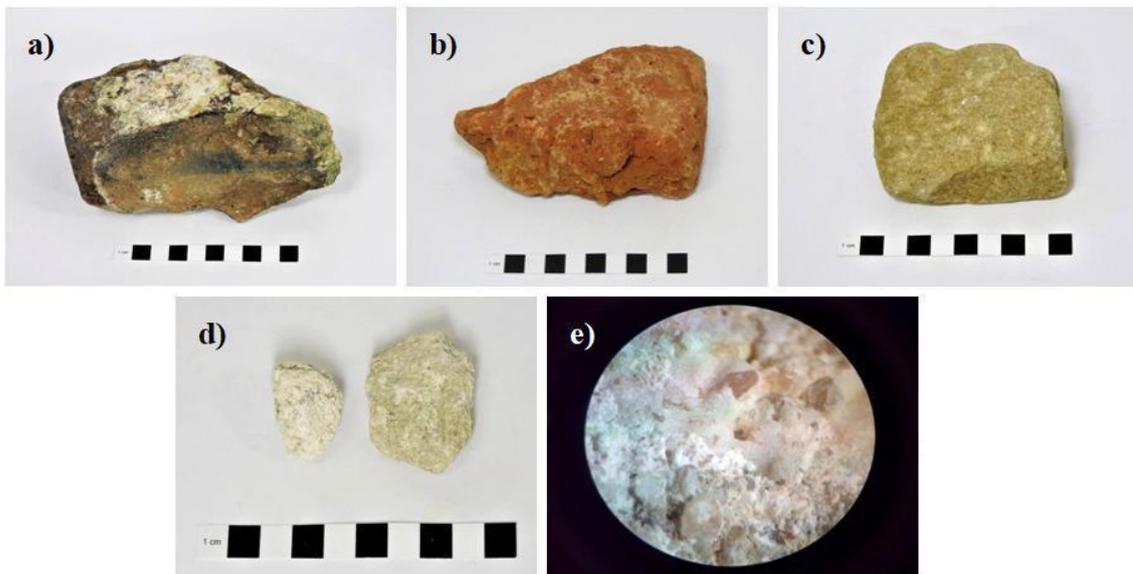
Figura 6. (a) Tijolo T.01, (b) Tijolo T.02, (c) Arenito C.01, (d) Argamassa A.01, (e) Argamassa do tijolo A.T.01 em microscópio (Fonte: Arquivo pessoal, 2019).

Na análise macroscópica dos tijolos foram observadas superfícies irregulares em ambas as amostras. A aparência irregular na parte externa dos tijolos T.01 e T.02 é um indicativo sobre a técnica utilizada na produção manufaturada até o século XVIII, onde os tijolos eram colocados em fôrmas de madeira com a base do tijolo em contato direto com chão, que deixava o material irregular (Santos, 2019, p.35). Durante o preparo e trituração das amostras para as difrações foi observada uma menor friabilidade no tijolo 01 comparada ao tijolo 02, o que demonstra a este um grau maior de conservação e resistência mecânica. Outro aspecto observado foram as tonalidades de cor distintas, indicativo de distintas temperaturas de queima e/ou argilas utilizadas. Tais informações são condizentes com os diversos momentos construtivos pelos quais a fortificação passou.

Na análise microscópica da argamassa A.01 foi observada uma pasta moderadamente selecionada conforme as tabelas de Compton (Compton *apud* Santos, 2019, p. 47), onde são observados desde o refinamento na seleção dos materiais até o preparo da pasta. Nesta amostra foi notada uma coloração mais esbranquiçada devido ao teor de cal. A argamassa A.T.01 apresentou uma pasta pobremente selecionada, com uma quantidade maior de quartzo (areia) na mistura, e com uma coloração mais escurecida, com presença de líquens.

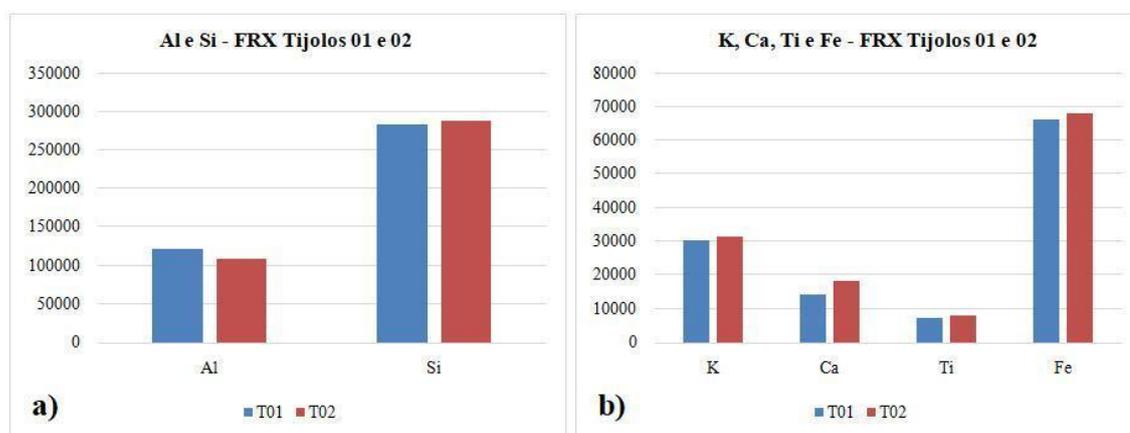
Figura 7. Resultado das (a) concentrações de Si e Al nos tijolos 01 e 02, (b) concentrações de K, Ca, Ti e Fe nos tijolos 01 e 02 (Fonte: Arquivo pessoal).

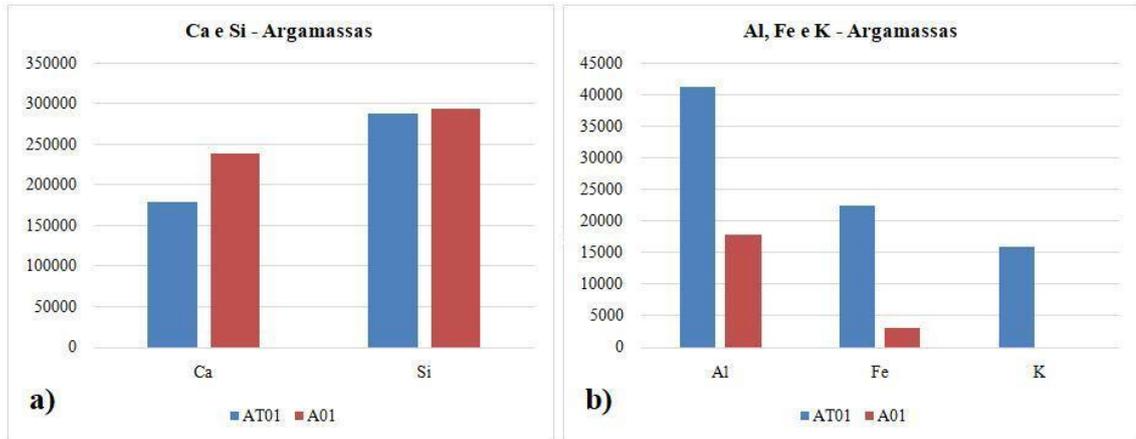
Nas FRX das argamassas, foram encontrados nas amostras A.T.01 e A.01 altos índices de silício (Si) e cálcio (Ca), além de alumínio (Al) e ferro (Fe), e apenas na A.T.01 foi encontrado potássio (K), ver figura 08. É notável que a maioria dos componentes químicos da argamassa também podem ser encontrados nos tijolos, como o silício, ferro, alumínio e cálcio, com exceção do titânio dos tijolos e o potássio na argamassa A.T.01.

Figura 8. Resultado da análise por FRX, (a) concentrações de Ca e Si nas argamassas, (b) concentrações de Al, Fe e K nas argamassas. (Fonte: Arquivo pessoal, 2020).
