ESTUDO DAS MORFOLOGIAS DE ALTERAÇÃO PRESENTES NAS ROCHAS DAS FACHADAS DA IGREJA DE NOSSA SENHORA DA CANDELÁRIA

Luanna Cavalcanti Rebecchi de Moura¹, Daniele Pereira da Silva Dalto^{2,3}, Amanda Mozer³, Roberto Carlos da Conceição Ribeiro⁴

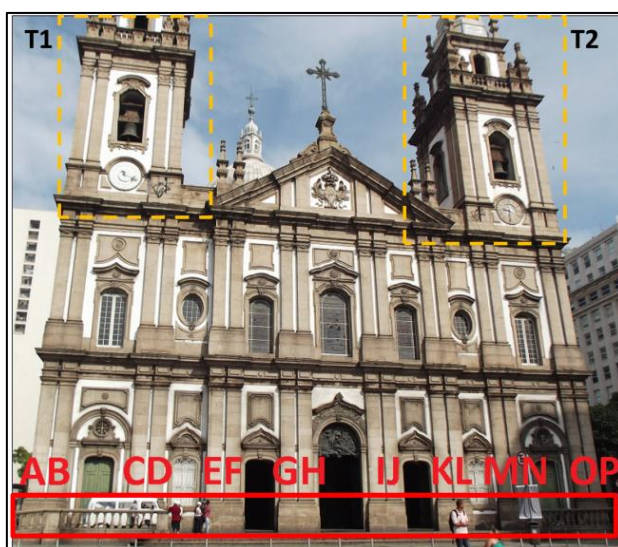
Figura 2A. Colunas Individualizadas.

Na Figura 2A é apresentada a nomenclatura geral de cada coluna avaliada, enquanto que na Figura 2B é apresentada a individualização dos corpos que compõe cada coluna. Esse mesmo esquema foi replicado para todas as outras fachadas.
