MONUMENTO À ANITA E GIUSEPPE GARIBALDI - DIAGNÓSTICO E TRATAMENTO

Contribuição ao
1º. Simpósio Brasileiro de Caracterização e Conservação da Pedra
14 a 16 de dezembro de 2016, Congonhas – MG

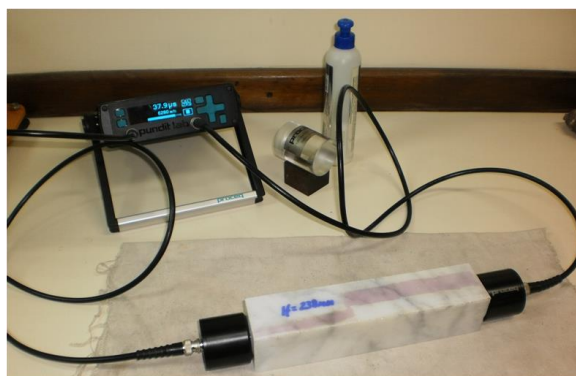
Em laboratório, além da determinação da velocidade de propagação de ondas em uma amostra do mármore na condição *sã* (RS-1), foram realizadas análises petrográficas e determinações de densidade tanto em amostra coletada do monumento (RM-1), como na rocha *sã* (RS-1). A Figura 1 mostra o equipamento usado nas determinações da velocidade de ondas em laboratório.

Figura 1. Determinação da velocidade de propagação de ondas P na amostra de rocha sã em laboratório (Fonte: Clóvis Gonzatti).
