Análise de limas endodônticas submetidas a biocorrosão por bactérias redutoras de sulfato *in vitro*

Objetivo: Avaliar as alterações químicas presentes na superfície metálica de limas endodônticas fraturadas em canais radiculares, *in vitro*, após a inoculação intraradicular de culturas de BRS de três cepas microbianas, *Desulfovibrio desulfuricans* (uma cepa oral e outra ambiental) e *Desulfovibrio fairfieldensis*.

Métodos: foram analisadas 5 limas kerr #90, sendo uma Lima Kerr nova, sem tratamento, e as outras 4 limas fraturadas dentro de canais radiculares *in vitro*, com posterior inoculação de *Desulfovibrio desulfuricans*, cepa oral e ambiental, e *Desulfovibrio fairfieldensis* e um grupo controle sem inoculação bacteriana, por 477 dias. Os grupos foram analisados no modo EDS (Espectrometria de Energia Dispersiva de Raios-x) do microscópio eletrônico de varredura (FEI-Inspect-S50).

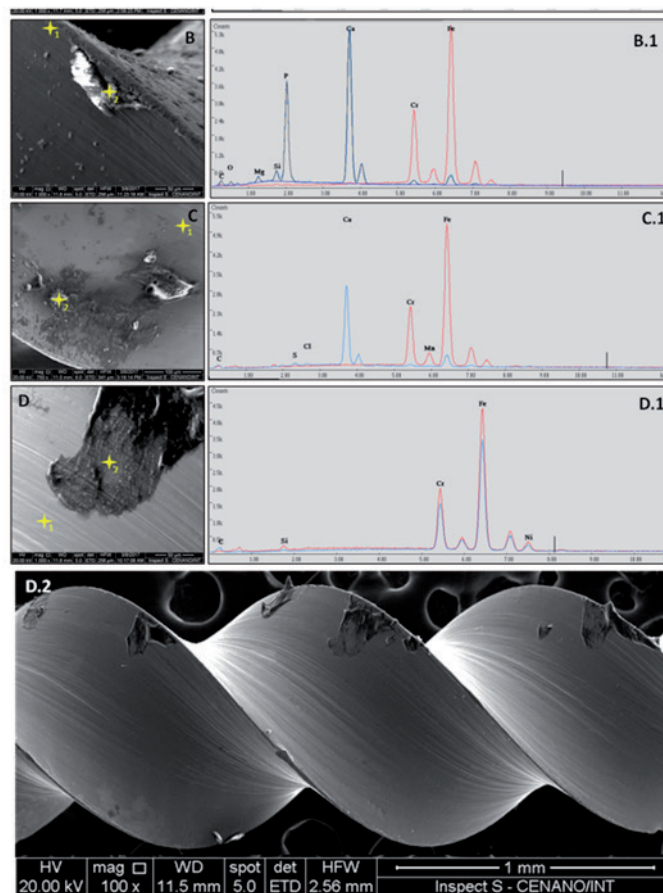
sejam restos dentinários, *smear-layer*. Além disso, a imagem demonstra uma partícula muito

carregada de elétrons, o que é comum em uma área não eletrocondutora e orgânica (Figura 1).

Figura 1 - Limas controle: Grupo D15 (D) superfície com área de depósito amórfico e imagens D.1 com o espectro do ponto 1 (espectrograma vermelho), superfície íntegra, e espectro pontual 2 (espectrograma azul), superfície sugestiva de depósito. Lima D11 (B e B.1 e C e C.1) superfície com área de depósito de *smear-layer* (ponto 2, espectro azul) e área íntegra (Ponto 1, espectro vermelho). Imagem em menor magnitude (D.2), relevando a localização preferencial dos depósitos de estruturas amorfas nas arestas de corte da lima endodôntica permanecendo a superfície sem depósitos.

O Grupo D15 apresentou áreas de depósitos localizadas nas arestas cortantes da lima, com maiores concentrações de Si, Cr, Fe, Ni e aumento de C. Entretanto este grupo só apresentou estes elementos químicos na superfície, enquanto o outro grupo controle, D11, com condições *in vitro* dentro do dente, apresentaram áreas de depósito com O (5,60% O); S (0,28% S e 1,48% S); Cl (0,91% Cl), Ca (47,75% Ca; 0,34% Ca, 59,32% Ca), Mn (0,83% Mn); Mg (1,61% Mg) e P (21,20% P).
