# Avaliação da resistência de união de reparos de resina composta, utilizando-se diferentes tratamentos de superfície

## Evaluation of microtensile bond strength of composite resin repair using different surface treatments

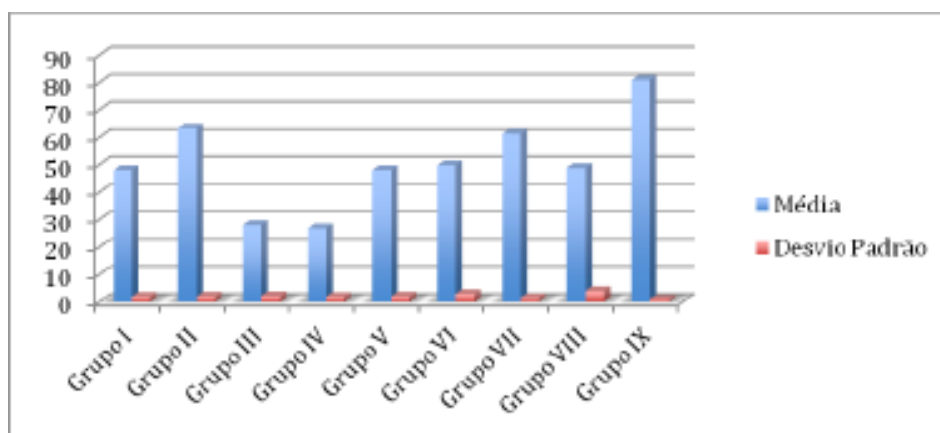
**Figura 1** - Distribuição das médias de resistência a tração (micro-tração) e desvio padrão dos grupos controle e de espécimes reparados após 18 meses de armazenamento (MPa)

A Figura 1 mostra a distribuição das médias de resistência a tração e o desvio padrão de todos os grupos desta pesquisa.
