PARQUE ITANHANGÁ E ACESSIBILIDADE ÀS PESSOAS COM DEFICIÊNCIA FÍSICA E VISUAL

RESUMO: O estudo teve por objetivo investigar o nível de acessibilidade em um Parque público de lazer em Campo Grande/MS. Do tipo descritivo/exploratório, a investigação teve como *locus* de análise o Parque Lúdio Coelho Filho, recorrendo à análise morfológica como técnica de pesquisa. Os resultados indicam que com exceção dos bancos disponibilizados no parque, todos os demais itens avaliados (passeio público, portões de acesso, estacionamento, circulação horizontal, bebedouro, mobiliários, quadra esportiva, parque infantil e coreto) não atendem as especificações da NBR9050/2004. Conclui-se que, a exemplo do que vem sendo observado em outras investigações disponíveis na literatura, há uma ação ineficiente do poder estatal em relação às políticas públicas de lazer, haja vista que elas têm se caracterizado como distributivas, logo se limitando ao atendimento de apenas uma parcela da população.

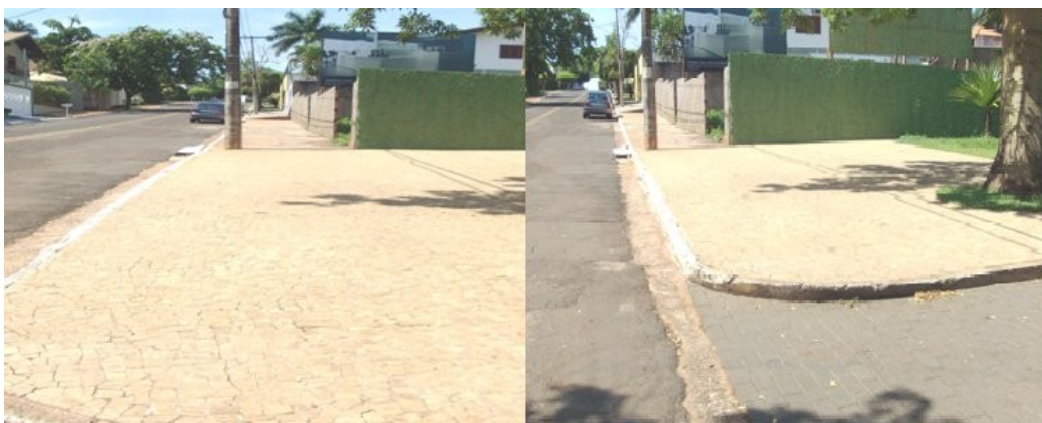
FIGURA 1 – Largura do passeio público e ausência de rampas de acesso ao Parque em 17 de maio de 2010.

A área de passeio público também se mostrou inadequada à circulação e mobilidade de pessoas com deficiência visual, haja vista que não existe pavimentação tátil de alerta e/ou direcional (FIG.1).

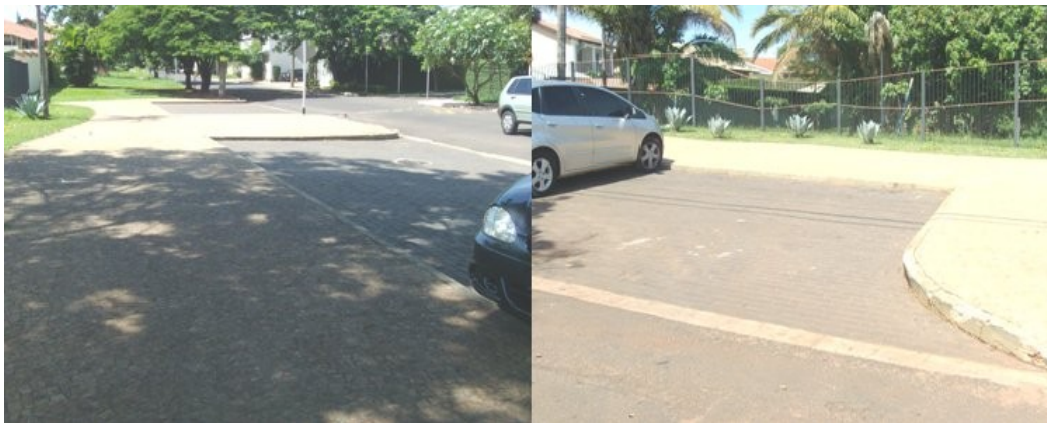
FIGURA 2 – Baias de estacionamento via portão de acesso principal e secundário em 17 de maio de 2010.

Na análise dos estacionamentos, constatou-se que o parque possui quatro baias para tal fim, sendo três localizadas na rua de acesso principal e uma na rua de acesso secundário, todas instaladas próximas às entradas do parque, todavia, nenhuma delas tem demarcação de vaga e/ou espaço reservado com sinalização vertical (FIG. 2).

Percebe-se a inobediência ao item 6.12.3 da NBR/9050 (ASSOCIAÇÃO BRASILEIRA DE NORMAS TÉCNICAS, 2004), que prevê a necessidade de reserva de, pelo menos, uma vaga, em estacionamentos com 11 a 100 vagas, para veículos que conduzam ou sejam conduzidos por pessoas com deficiência, assim como o item 6.12.1 “a”, que ressalta a necessidade de sinalização horizontal e “b”, sinalização vertical.

Em relação ao estacionamento foi observada, ainda, a ausência de rampas de acesso para o parque, o que contrária o item 6.2.3 da NBR/9050 (ASSOCIAÇÃO BRASILEIRA DE NORMAS TÉCNICAS, 2004, p. 48).

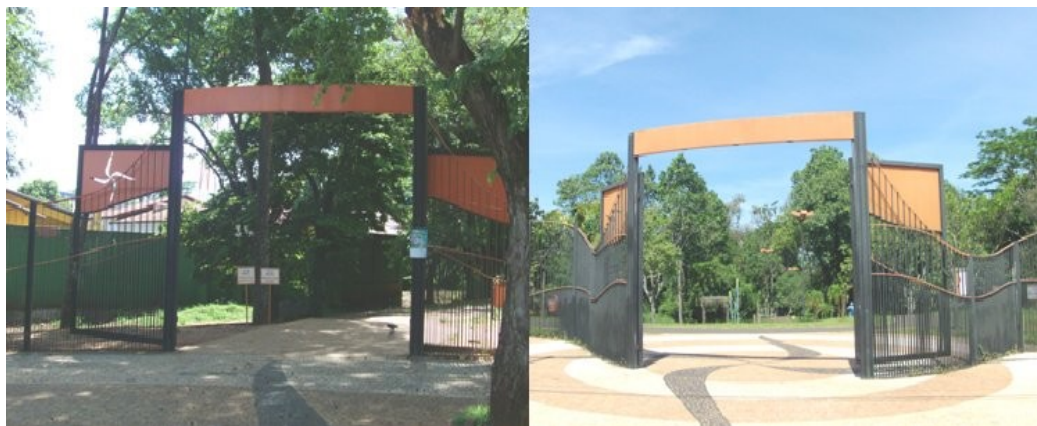
FIGURA 3 – Portões de acesso principal e secundário em 17 de maio de 2010.

Outro problema observado em relação à acessibilidade foi a ausência de sinalizações nos três portões de acesso, seja com o Símbolo Internacional de Acesso ou o indicativo de entrada acessível, conforme estabelece o item 6.2.6 da NBR/9050, considerando que “deve ser prevista a sinalização informativa, indicativa e direcional da localização das entradas acessíveis de acordo com a seção 5” (ASSOCIAÇÃO BRASILEIRA DE NORMAS TÉCNICAS, 2004, p. 48).

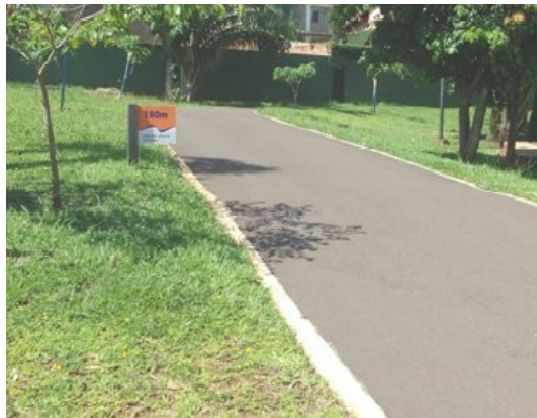
FIGURA 4 – Circulação horizontal em 17 de maio de 2010.

Conforme pode ser observado na FIG. 4, a circulação dentro do parque (circulação horizontal) é composta por rota principal para caminhada, revestida em manta asfáltica com faixa contrastante nas extremidades e largura de 4m, atendendo os itens 6.1.1 e 6.9.1.1 da NBR/9050 (ASSOCIAÇÃO BRASILEIRA DE NORMAS TÉCNICAS, 2004, p. 50), que estabelecem que:

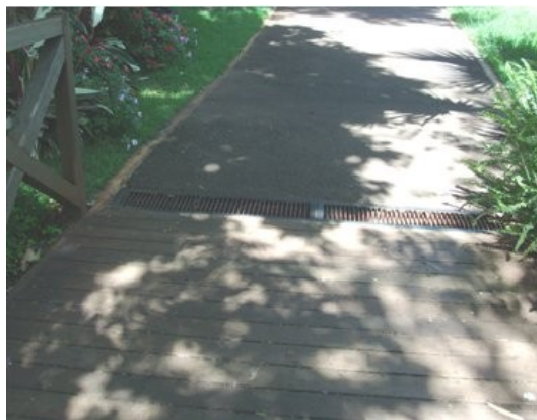
FIGURA 5 – Grelha no acesso principal em 17 de maio de 2010.

No entanto, irregularidades foram visualizadas, tais como a existência de grelhas para o escoamento de água pluvial no percurso, na junção entre a manta asfáltica da rota principal com o revestimento em madeira da passarela, com os vãos no sentido transversal de 17cm (FIG. 5).

De acordo com a NBR/9050, “as grelhas e juntas de dilatação devem estar preferencialmente fora do fluxo principal de circulação. Quando instaladas transversalmente em rotas acessíveis, os vãos resultantes devem ter, no sentido transversal ao movimento, dimensão máxima de 15m” (ASSOCIAÇÃO BRASILEIRA DE NORMAS TÉCNICAS, item 6.1.5, 2004, p. 40), pois, quando superiores a essa medida, podem prender os pneus das cadeiras e carrinhos.

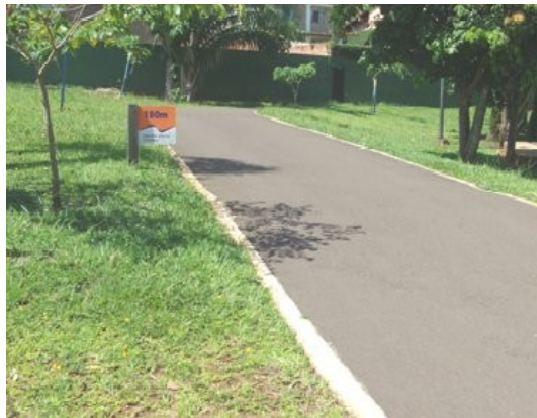
FIGURA 6 – Desnível na ligação do acesso principal ao secundário em 17 de maio de 2010.

A exemplo do que ocorre na rota principal, a via secundária, revestida em pedra portuguesa, com largura de 1,5m, também se mostrou inacessível às pessoas com deficiência devido ao desnível de junção, questões que dificultam a passagem de pessoas com deficiência física e visual com total autonomia e ausência de ajudantes (FIG. 6).

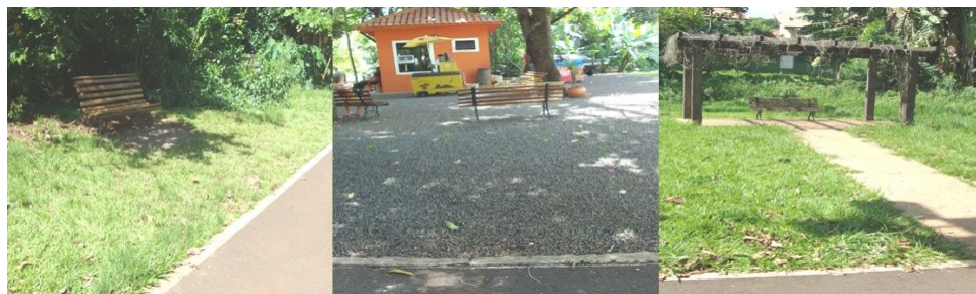
FIGURA 7 – Bancos ao longo da pista de caminhada, próximos aos bebedouros e na área de descanso em 17 de maio de 2010.

Em relação aos mobiliários, o parque possui 18 bancos de madeira, fixos, dispostos de três formas: ao longo da pista de caminhada; próximo aos bebedouros e na área de descanso. Desses, 9 se encontram inacessíveis por não possuírem revestimento da rota principal até eles, ausência da área para aproximação ou encontrarem-se em piso irregular. No entanto, 9 bancos se mostraram acessíveis, com revestimento de acesso e área livre lateral, atendendo ao módulo de referência - 1,20m x 0,80m (FIG. 7), o suficiente para os bancos serem classificados como acessíveis, uma vez que atendem mais do que o mínimo exigido - 5% das unidades existentes (item 9.4.2).

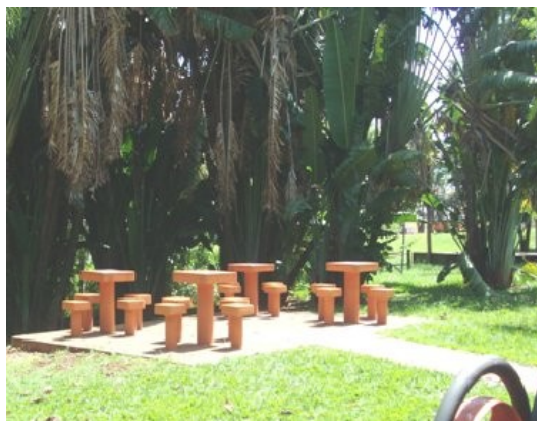
FIGURA 8 – Mesas com tabuleiro de dama em 17 de maio de 2010.

E, ainda, o parque possui um módulo de deck com mesas dotadas de tabuleiros de dama e xadrez, pintados em seu tampo, com quatro jogos de mesas fixas e quatro bancos de pedra em cada mesa, todas em rota acessível, com piso estável até sua aproximação (item 9.3.2). Apesar disso, diversos problemas foram verificados, haja vista que todos os bancos são fixos (FIG. 8), a altura do tampo das mesas, a partir do piso, que deveria ser de 0,73cm, é de 76cm (item 9.3.3.1.).

No que tange aos parques, praças e locais turísticos, a NBR/9050 estabelece que “pelo menos 5%, com no mínimo uma, do total das mesas destinadas a jogos ou refeições, devem atender ao item 9.3. Recomenda-se, além disso, que pelo menos outros

aos bebedouros; instalação de corrimãos na escada de acesso aos bebedouros; retirada de pelo menos um dos bancos fixos das mesas de jogos no deck, para que pessoas em cadeiras de rodas tenham acesso à mesa; construção de via de acesso secundário, com concreto (liso, estável e seguro), entre a quadra e o coreto; ampliação da largura do portão de acesso à quadra; inserção de esteiras de palha no solo do parque infantil a fim de permitir o acesso às pessoas com deficiência física e visual; instalação de brinquedos acessíveis no parque infantil; construção de rampa de acesso do coreto às áreas de circulação horizontal; instalação de telefones públicos nas três entradas do parque; construção de sanitários públicos adaptados.

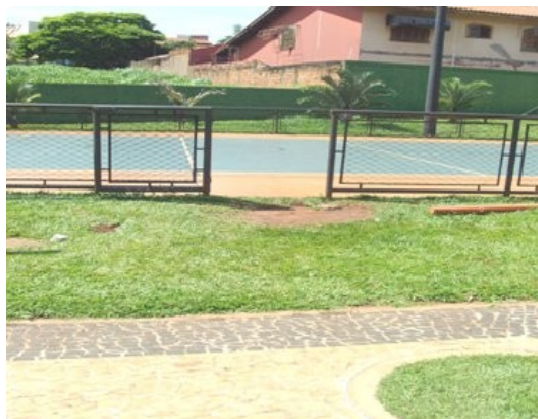
FIGURA 9 – Rota de acesso entre quadra esportiva e a rota principal em 17 de maio de 2010.

Quanto à existência de locais para a prática de esporte e lazer, o parque possui uma quadra esportiva aberta, um parque infantil e um coreto. Em relação à quadra, observou-se que a mesma é inadequada, seja pela largura do vão livre do portão de acesso, que mede 0,80cm quando deveria ter 1.00m (ASSOCIAÇÃO BRASILEIRA DE NORMAS TÉCNICAS, item 6.9.2.10, 2004), quanto pelo piso da rota de acesso que interliga a quadra à rota principal, que ocorre via grama, quando deveria ser de superfície regular, firme, estável e antiderrapante (ASSOCIAÇÃO BRASILEIRA DE NORMAS TÉCNICAS, item 6.1.1, 2004), conforme (FIG. 9).
