Caracterización Físico-Mecânica preliminar de arenitas utilizadas en edificaciones patrimoniales de los departamentos de Boyacá y Cundinamarca - Colombia

RESUMEN

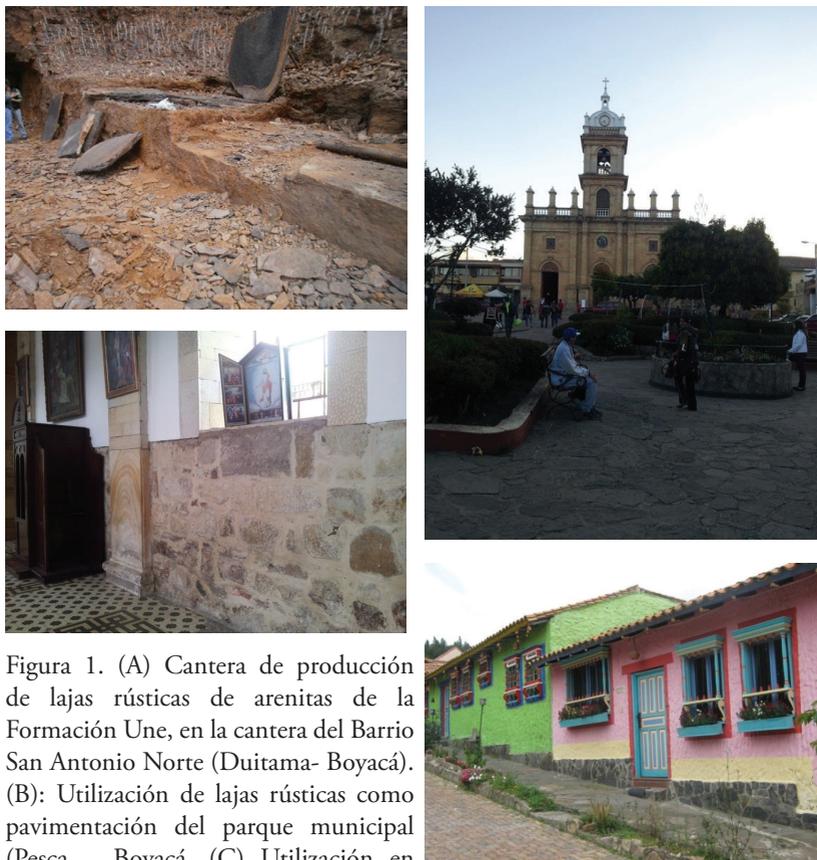
Figura 1. (A) Cantera de producción de lajas rústicas de arenitas de la Formación Une, en la cantera del Barrio San Antonio Norte (Duitama- Boyacá). (B): Utilización de lajas rústicas como pavimentación del parque municipal (Pesca – Boyacá). (C) Utilización en enchape de paredes de iglesias coloniales. (Choachí – Cundinamarca). (D): Utilización en lugares turísticos recreando la arquitectura típica colonial. Pueblito Boyacense (Duitama – Boyacá).

que sirven como planos de debilidad que permiten la separación de las capas de arenisca en capas delgadas, conocidas coloquialmente como “lajas rústicas” (Fig. 1A). Estas lajas rústicas fueron utilizadas desde la época de la Colonia en la construcción del espacio urbano de municipios como Tibasosa, Pesca, Sogamoso, Duitama, Choachí y Bogotá D.C (Fig. 1B y 1C). Hoy día son muy utilizadas en la restauración de esos espacios urbanos históricos y en la construcción,

especialmente en lugares turísticos que recrean la arquitectura colonial (Fig. 1D). Su uso se extiende también a espacios urbanos como calles con tránsito vehicular y peatonal, plazas, caminos rurales y también como elementos estructurales y decorativos. Su gran demanda ha dinamizado la actividad minera, existiendo en el momento una gran cantidad de frentes de extracción artesanales, que generan importantes recursos para comunidades campesinas dedicadas a su extracción y comercialización.

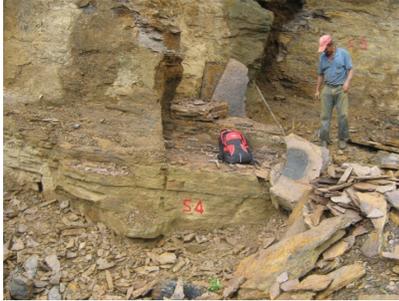
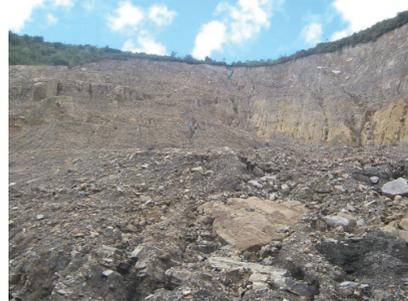
Figura 2. (A) Explotación de lascas rústicas de arenitas de la Formación Une en el barrio San Antonio Norte (Duitama) con producción de gran volumen de residuos. (B) Proceso de remoción en masa debido a la actividad minera indiscriminada en la vía Duitama – Santa Rosa de Viterbo.

La producción de grandes volúmenes de materiales en varias canteras localizadas en el Altiplano Cundiboyacense, especialmente para trabajos de restauración de patrimonio arquitectónico, se realiza sin ningún apoyo técnico ni estudios que muestren que los materiales extraídos realmente presentan las características apropiadas para su uso en restauración o para revestimientos externos e internos, pisos y pavimentos urbanos, o aún como elementos decorativos. Tampoco se considera el impacto generado por la extracción indiscriminada sobre los recursos hídricos, el suelo y el medio ambiente en general. El volumen de residuos producidos por la actividad minera en ocasiones supera el 70% del material extraído (Fig. 2A), con graves efectos sobre la estabilidad de los terrenos circundantes, lo cual ha resultado en la generación de graves procesos de remoción en masa, como el deslizamiento ocurrido en mayo de 2011, que dejó incomunicada a la ciudad de Duitama con la Provincia del Norte y Gutiérrez, el departamento de Arauca y Norte de Santander, ocasionando grandes daños a la economía local y regional y alterando significativamente el paisaje (Fig. 2B).

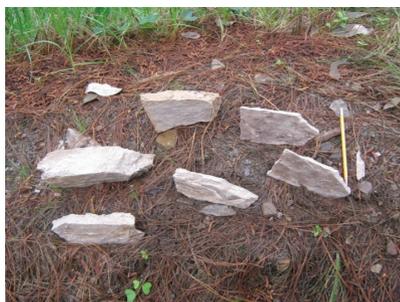
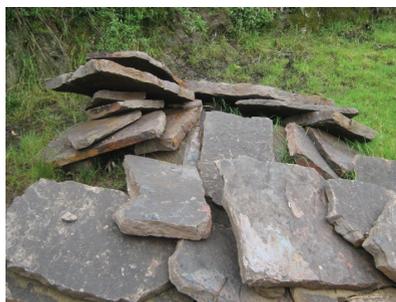
Figura 3. Diferencias cromáticas y texturales en lajas rústicas producidas en dos segmentos de la cantera del Barrio San Antonio Norte – Duitama. (A) Lajas de arenitas de cuarzo de color rosado claro, con laminación interna ondulada paralela y escasa matriz arcillosa. (B) Lajas de segmento de arenitas de cuarzo y líticas de color gris oscuro con tonalidades rojizas, con niveles de materia orgánica y fuerte oxidación.

las diversas capas de arenisca extraídas, relacionadas con características propias de las rocas, como madurez textural, contenido de minerales arcillosos y otras características mineralógicas (Fig. 3). Estas diferencias en sus características serían incidentes en la calidad de los materiales cuando son utilizados en trabajos de restauración o en obras civiles o arquitectónicas y explicarían en gran parte el desarrollo de procesos patológicos, especialmente al usarse diferentes materiales en el mismo espacio, sin ningún proceso de selección y sin tener en cuenta sus particularidades.

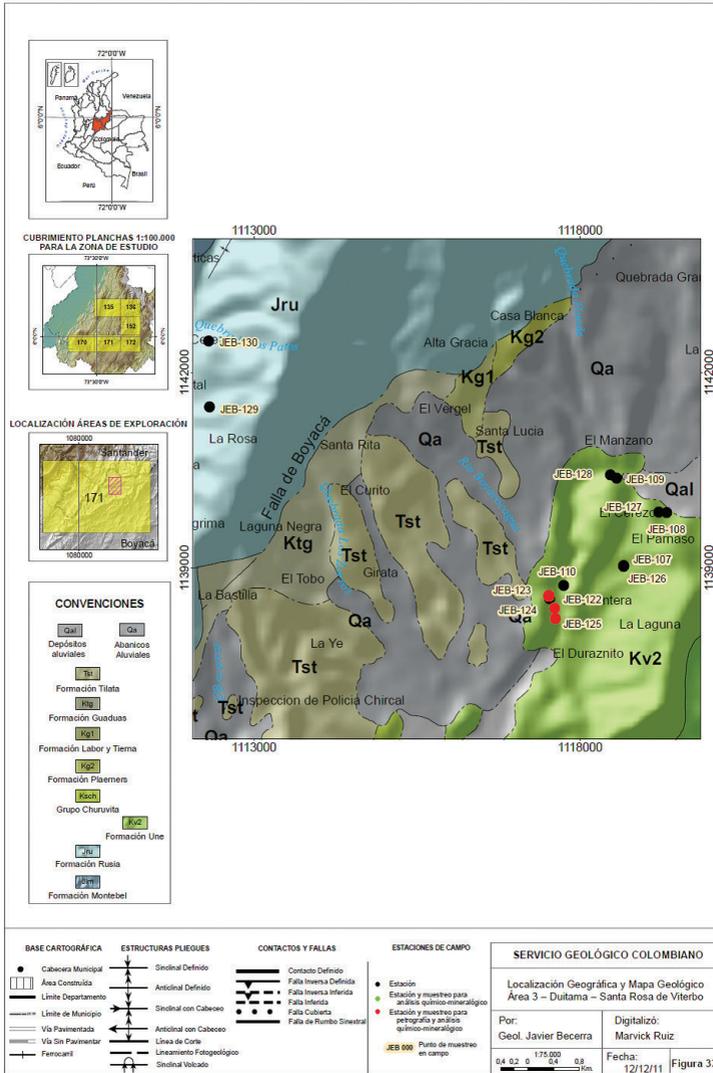
Figura 4. Localización geográfica y mapa geológico del Área de desarrollo del Proyecto de Investigación. Fuente Renzoni & Rosas 1967.

Cundinamarca y sur de Santander (Becerra et.al) [3], en los cuales se encuentran minas artesanales de extracción de lajas de la Formación Une, correspondientes a las estaciones de campo JEB-107 a JEB-110 y JEB-122 a JEB-128 (Fig. 4).

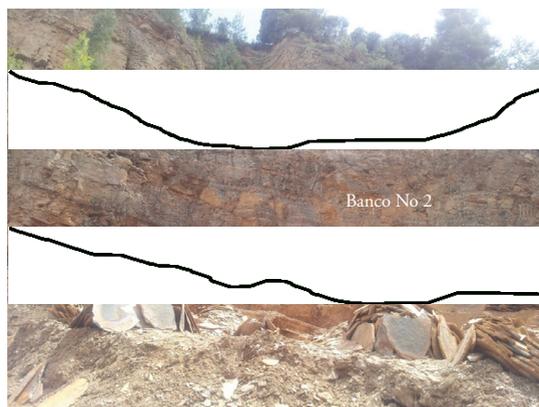
Figura 5. Bancos de explotación de lajas rústicas en la cantera del barrio San Antonio Norte – Duitama.

El desarrollo minero en la cantera artesanal localizada en la vía del Sauna La Frontera al barrio San Antonio Norte de Duitama, se ha realizado en tres bancos de extracción (Fig. 5), en los cuales se extrae el material sin ningún criterio de selección, mezclándose lajas de diferentes capas de roca en cada uno de los bancos y de todos indiferenciadamente, lo cual ha ocasionado que en obras civiles y trabajos de restauración se usen lajas con diferentes propiedades en su composición mineralógica, color, textura y características físico - mecánicas.

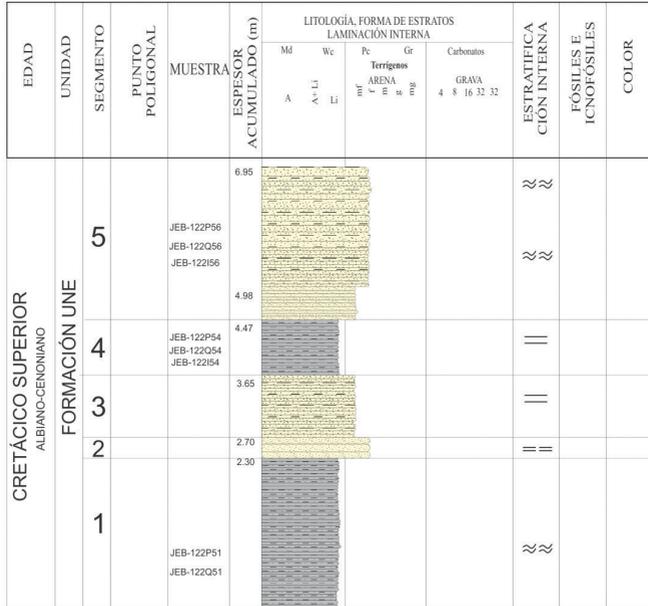
**COLUMNA ESTRATIGRÁFICA DE LAS ARENITAS DE LA FORMACIÓN UNE
SITIO BARRIO SAN ANTONIO NORTE - DUITAMA**

Figura 6. Columna esquemática parcial de las arenitas de la Formación Une explotadas como lajas rústicas en el Banco No 3. Cantera del barrio San Antonio Norte de Duitama. Coordenadas N: 1.138.581; E: 1.117.526; Z: 2599m. Fuente Becerra et.al., 2011.

Como parte de la investigación adelantada por el GIFIC – Universidad Santo Tomás, se hizo el levantamiento estratigráfico en el Banco No 3, determinándose el espesor del paquete de areniscas para la producción de lajas rústicas de 7m, las cuales se extraen mediante arranque manual. Las lajas producidas tienen dimensiones variables entre 0,5 y 2m², con espesores también variables entre 3 y 15cm. Aunque el material se extrae de todo el espesor aprovechable, en las diferentes capas identificadas en el levantamiento estratigráfico se observan diferencias granulométricas, texturales y cromáticas de base a techo, que permiten dividir el paquete en varios segmentos (Fig. 6):

- Segmento 1. De 2,30m de espesor, se caracteriza por ser de arenisca lodosa de cuarzo y líticos, de granulometría arenita muy fina a limo, en capas tabulares de 1-5cm de espesor, con estratificación ondulada paralela continua. La roca presenta color gris marrón, (5YR5/6), con alto contenido de óxidos.
- Segmento 2. De 27 cm de espesor, constituido por arenita de cuarzo y líticos de grano fino, con fragmentos micáceos en capas tabulares macizas de espesores entre 5 y 10cm, de color gris marrón (5YR5/6). Presenta laminación plana paralela.
- Segmento 3. De 95cm de espesor, está formado por capas de arenita de cuarzo y líticos con matriz limosa, de grano muy

- Segmento 4. De 1,33m de espesor, constituido por limolita de cuarzo con materia orgánica fuertemente diseminada y cemento ferruginoso, el cual aparece en proporciones mayores a las observadas en los segmentos inferiores. La roca es de color ocre y negro (5G2/1). Presenta partición plana en lajas de hasta 1cm de espesor. Los 51 cm superiores de este segmento son de arenita de cuarzo y líticas finamente laminada, con mayor concentración de materia orgánica respecto al nivel infrayacente y alto contenido de micas. La roca es de color negro

- Segmento 5. De 1,95m de espesor, compuesto por arenitas de cuarzo y líticas, estratificada en capas de 1-3cm de espesor con laminación interna ondulada paralela. La roca presenta color gris violáceo (5YR3/4) con niveles de materia orgánica. Los 58cm superiores presentan fuerte enriquecimiento de matriz arcillosa.

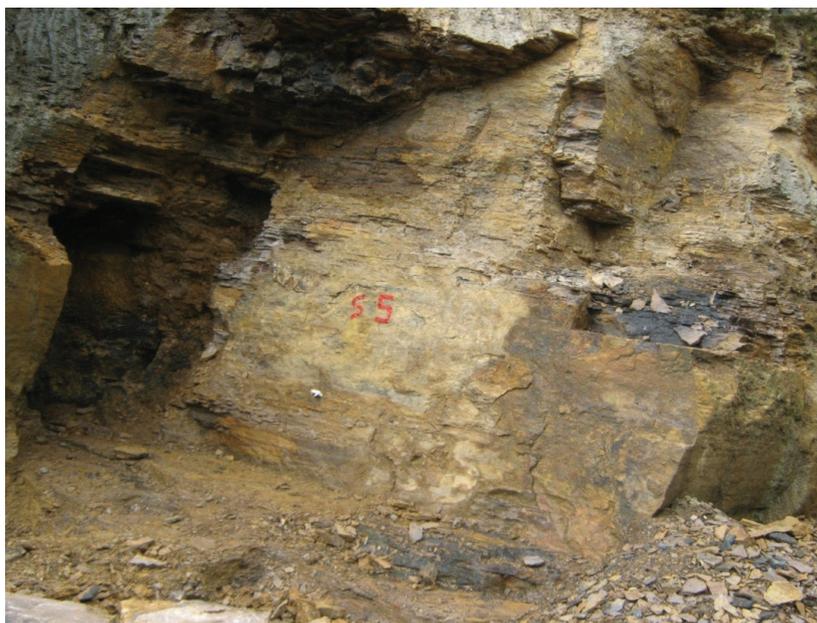
Figura 7. Segmento 5 del Banco de Producción No 3, mostrando la disposición de los estratos en forma subhorizontal (línea roja) con espesores de arranque aprovechables y las fracturas que limitan el tamaño de los bloques (línea amarilla).

Llama la atención, en primer lugar, el cambio de coloración de la roca en los segmentos 4 y 5, relacionados con el aumento en los niveles de materia orgánica, así como las diferencias en granulometría en los diferentes segmentos que varía entre limolita y arena de grano fino. Una de las ventajas de la utilización de rocas areniscas como lajas, es la posibilidad de uso en formatos irregulares, sin ser necesarios grandes bloques para su aprovechamiento. Sin embargo si es deseable que el tamaño de la laja siga formatos mínimos que permitan su utilización en diferentes ambientes. En la cantera del barrio San Antonio Norte de Duitama, las capas de roca presentan ángulos de inclinación menores de 20°, cortadas por fracturas oblicuas a verticales. El espaciado medio entre fracturas adyacentes es superior a 80cm, lo que aunado al espesor de las capas de 2 a 5cm y a que se encuentran dispuestas en forma subhorizontal, favorece la obtención de lajas o rajones de buenas dimensiones para su utilización en obras civiles o trabajos de restauración (Fig. 7).

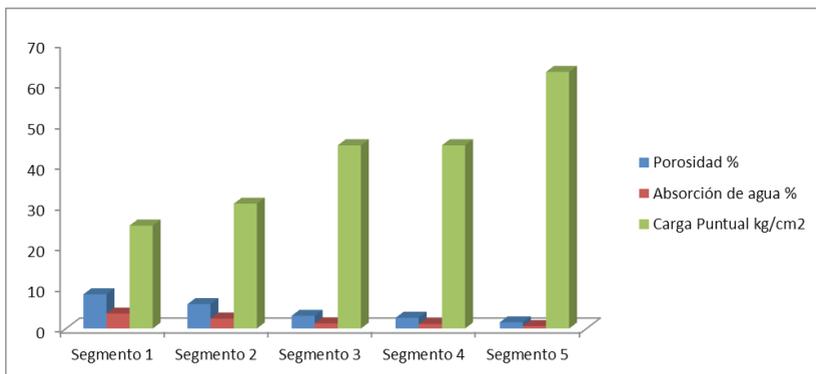
Figura 8. Relación entre parámetros de porosidad, absorción de agua y carga puntual (resistencia mecánica) en cada uno de los segmentos del banco de producción No 3.

(Tabla 1) muestran que las rocas de los segmentos 4 y 5 presentan valores de porosidad significativamente menores que las rocas correspondientes a los segmentos 1 al 3. El coeficiente de absorción de agua también es menor, lo que indicaría una menor susceptibilidad a los procesos de deterioro ocasionado por circulación de fluidos en las lajas correspondientes a estos segmentos. Los segmentos 1, 2 y 3, por el contrario, muestran valores de porosidad y absorción de agua mucho más elevados, que inciden negativamente en la utilización de estos materiales, especialmente en ambientes externos como pavimentos o material de revestimiento.

Los resultados preliminares del ensayo de carga puntual, realizado para determinación de la resistencia a la compresión simple sobre 10 especímenes de cada uno de los segmentos identificados en el Nivel de Extracción No 3, muestran que la resistencia de las muestras de los segmentos 1 y 2 es baja, mientras que la resistencia de las muestras de los segmentos 3, 4 y 5 es media, según la clasificación de Resistencia de Broch, E & Franklin [5] (Tabla 2). Se puede observar una relación directa entre los parámetros de porosidad y absorción con los de resistencia mecánica, siendo que las muestras de lajas rústicas de los segmentos 4 y 5, que presentan los menores valores de porosidad y absorción de agua, son también los de mayor resistencia mecánica, indicando propiedades favorables al ser utilizadas en los procesos de restauración patrimonial. (Fig. 8). Los menores valores de porosidad y absorción de agua junto con los mayores valores de resistencia mecánica, indicarían una menor susceptibilidad a los procesos de deterioro (Zoghiami et.al) [6] y Galvan, M [7].
