Arquivos

DO MUSEU DE HISTÓRIA NATURAL
E JARDIM BOTÂNICO

Arquivos do Museu de História Natural e Jardim Botânico - UFMG
Belo Horizonte. v. 24, n.1, 2015.

Existe governança das águas no Brasil? Estudo de caso:
O rompimento da Barragem de Fundão, Mariana (MG)

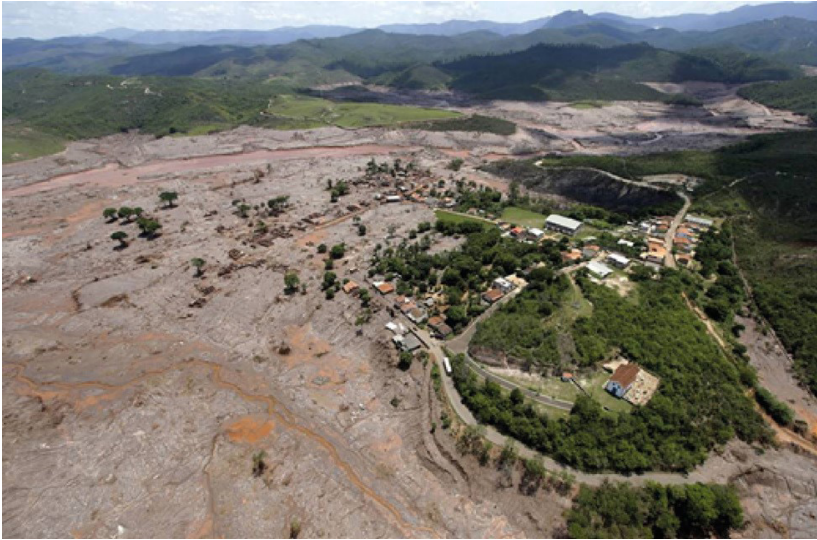
FIGURA 2- Foto aérea mostrando a devastação do distrito de Bento Rodrigues, pertencente ao município de Mariana (MG), causada pelo rompimento da barragem de Fundão, Mina de Germano/Samarco ocorrido no dia 05 de novembro de 2015. Fonte: Google.

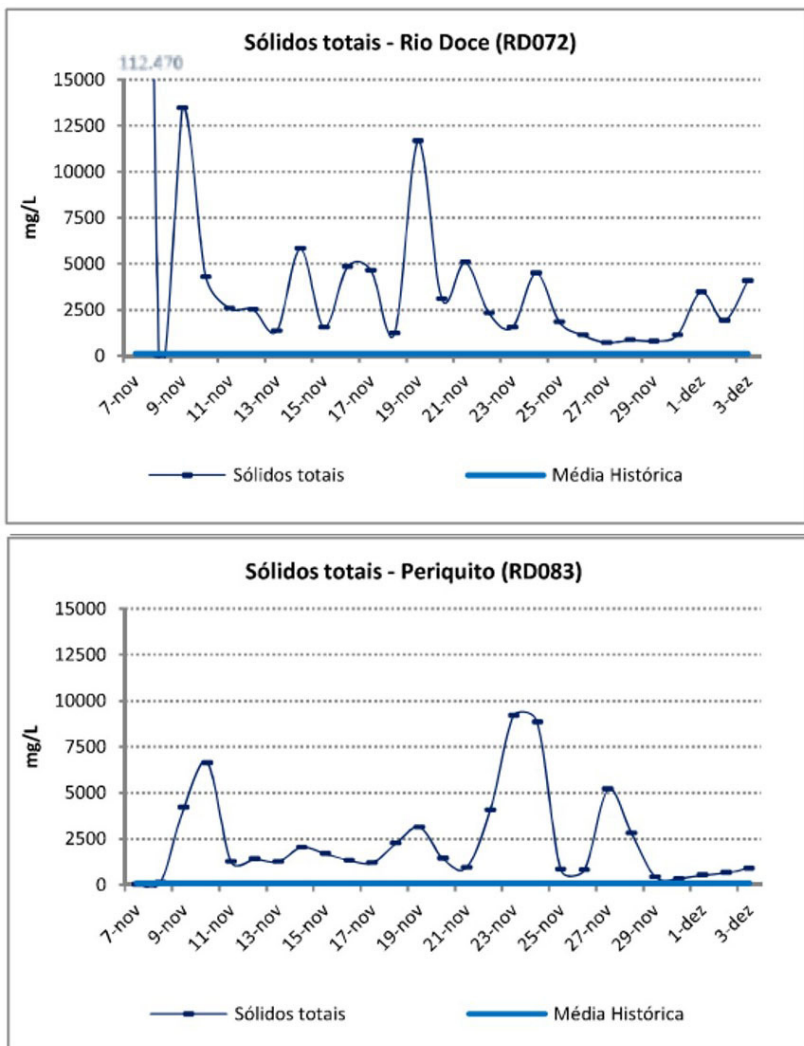
Figura 5 – Concentrações de sólidos totais (mg/L) entre 07 de novembro e 3 de dezembro de 2015, em dois pontos situados na calha do rio Doce, em Minas Gerais. O gráfico à esquerda ilustra essas concentrações logo após a entrada do rio Carmo no rio Doce enquanto que o gráfico a direita ilustra a evolução temporal da variável em um ponto situado na porção central do rio Doce (estação de Periquito). Dados de IGAM (2015).

O excesso de turbidez pode ter causado a morte de milhares de peixes e de outros organismos aquáticos, em um primeiro momento. Em seguida, a queda na atividade fotossintética de algas e outras plantas aquáticas irá comprometer o funcionamento de toda a cadeia trófica. Muitos organismos podem não resistir à falta de alimentos gerada pela diminuição na produção primária em um grande rio como o rio Doce. O elevado teor de sólidos pode, ainda, favorecer o aumento e/ou a manutenção de concentrações de outros poluentes e elementos tóxicos na água e incrementar ainda mais a eutrofização já presente em alguns trechos do rio.

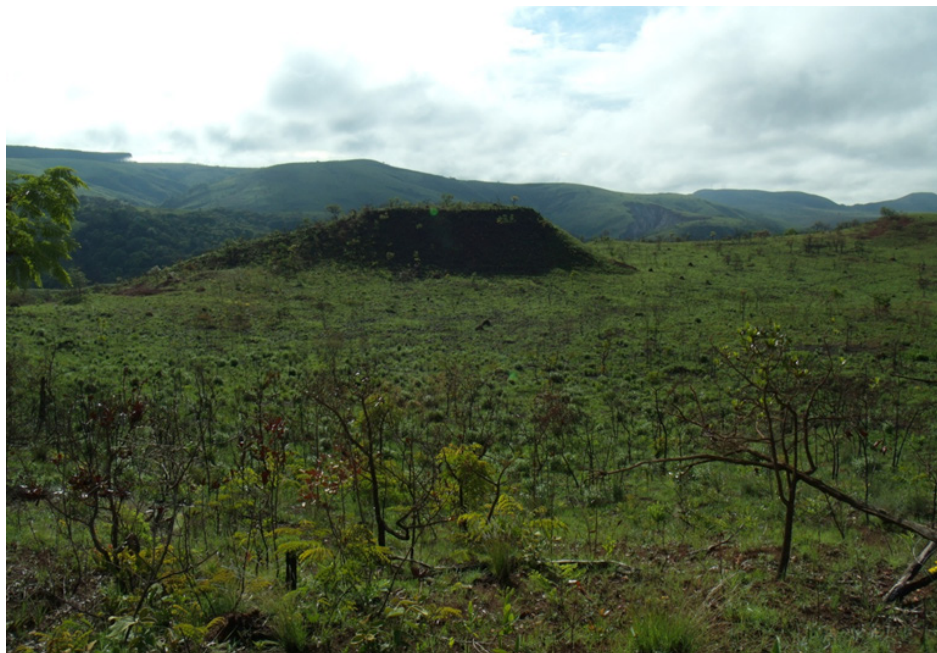
Figura 6 – Paleosuperfícies de Erosão

espeleogênese do sistema. Essa fase não aparenta ter qualquer relação com a superfície atual do terreno. Foram encontradas paleomesas que representam a superfície final de erosão e também da evolução epigenética do sistema cárstico; considerando que o material que constitui as mesas são os sedimentos das Bacias Terciárias, esta fase epigenética está colocada entre o final do evento terciário e os tempos atuais. Na figura 6 abaixo as fotos destes ‘morros testemunhos’.

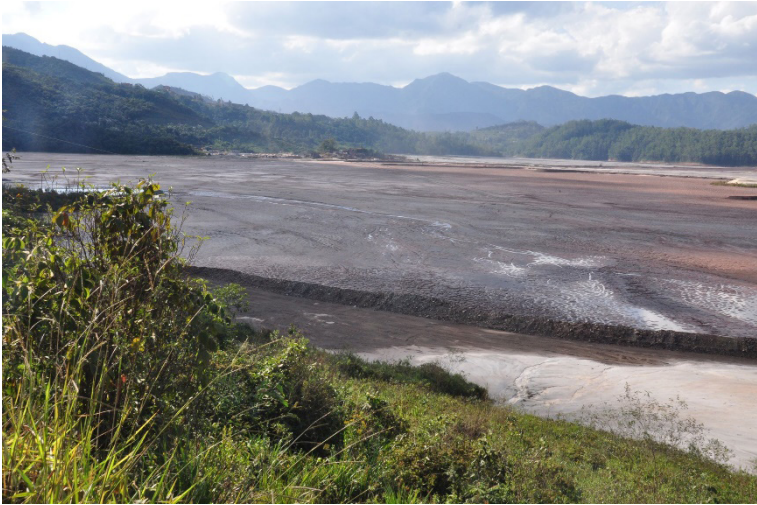
Foto 1: Vista do sítio paisagístico do complexo e da Barragem de Germano, a mais alta e maior do conjunto. (Foto do autor)

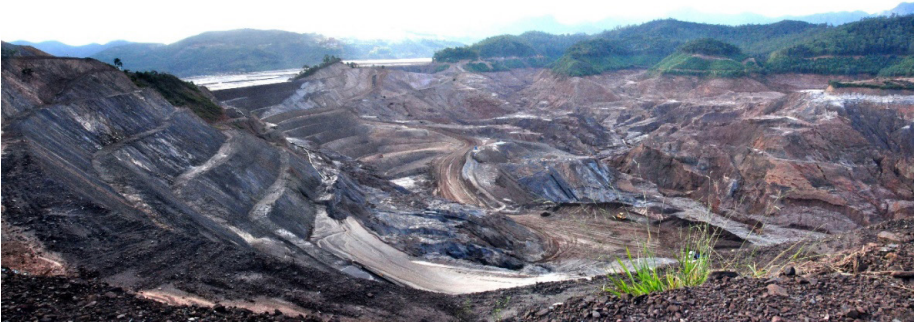
Foto 2: Barragem do Fundão esvaziada após o rompimento (Foto do autor)

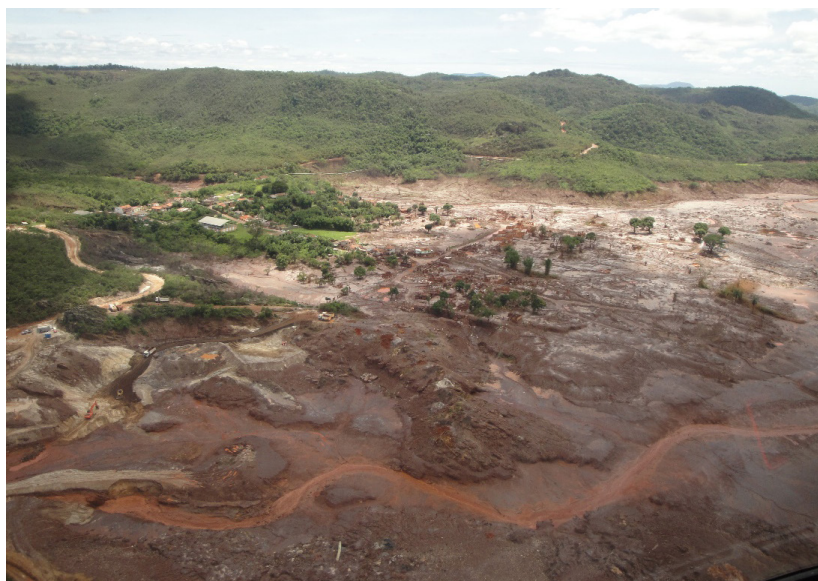
Foto 3: Estado da destruição da vila de Bento Rodrigues causada pela avalanche de lama (Foto Defesa Civil)

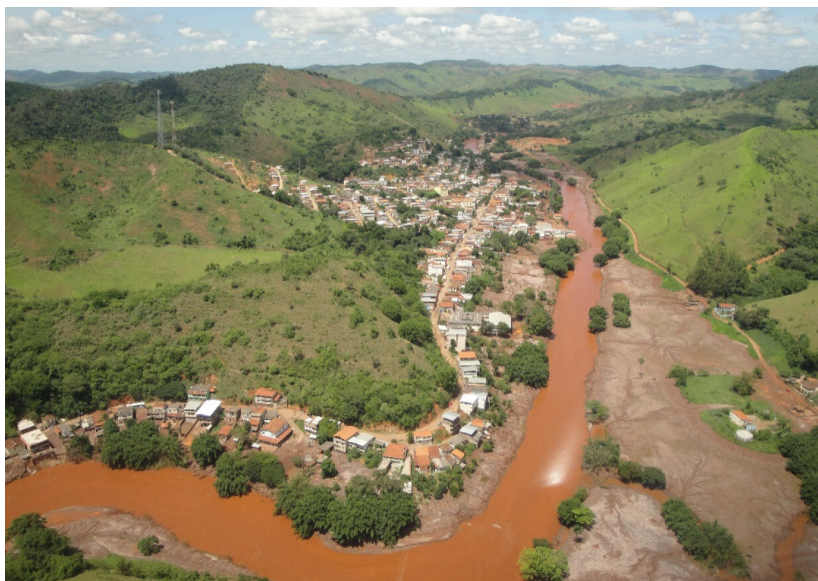
Foto 4: Parte baixa da vila de Barra Longa arrasada pela corrida de lama (Foto Defesa Civil)

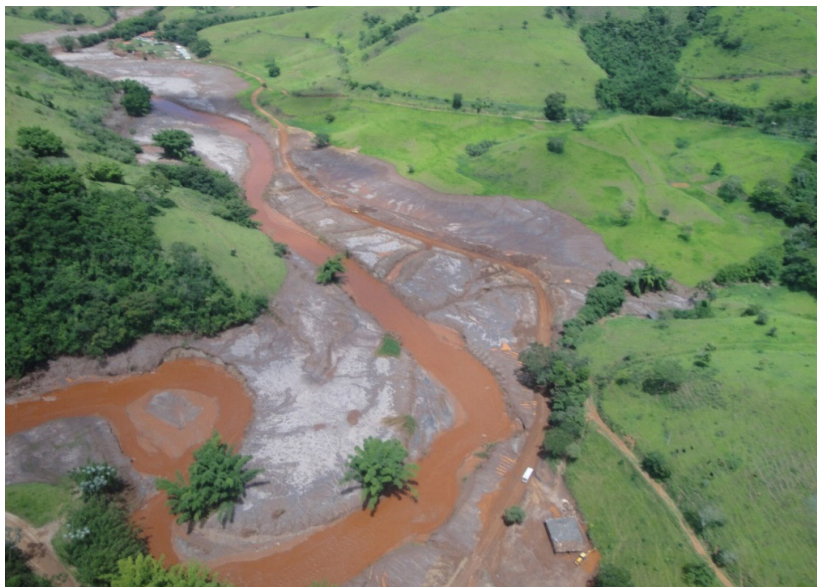
Foto 5: Margens do rio Gualaxo do Norte arrasadas pela corrida de lama que as deixou cobertas por sedimentos ferruginosos(Foto Defesa Civil)

Na sequência da avalanche de lama que deixou um rastro de destruição de vidas humanas e patrimonial no sentido amplo, uma corrente fluvial com altíssima turbidez percorreu o restante do fundo de vale de, aproximadamente, 115 km até alcançar a represa da UHE Candonga/Risoleta Neves, “empurrando” uma onda de cheia e removendo e/ou destruindo tudo o que encontrava no canal e sobre os baixos terraços e encostas que constituem as margens dos rios Gualaxo do Norte(Foto 5) e do Carmo. (Foto 6).

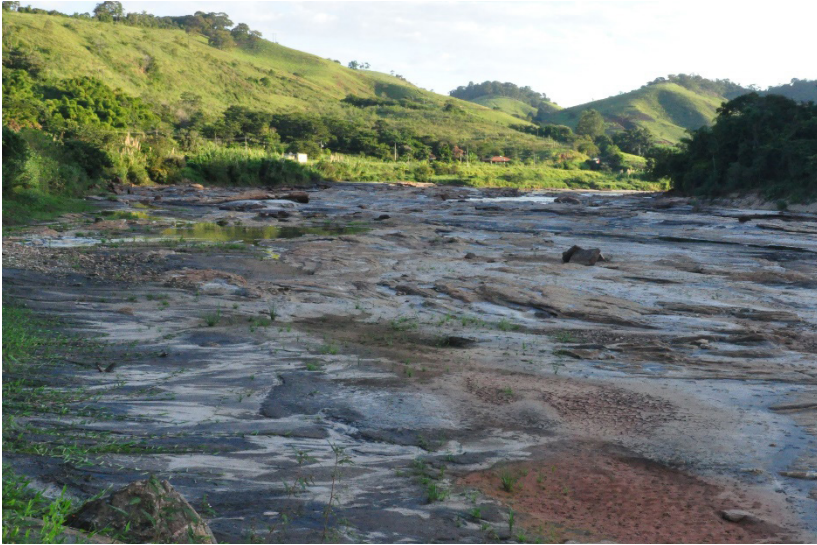
Foto 6: Sedimentos abandonados pela corrida de lama no leito maior do rio Doce, próximo a Rio Doce. (Foto do autor)

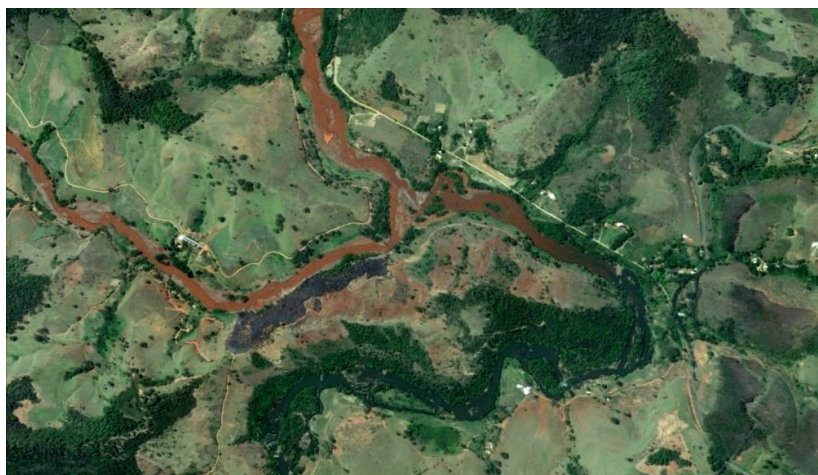
Foto 7: Remanso gerado pela água com alta turbidez na confluência dos rios Carmo e Piranga (Imagem Google Earth)

- Em primeiro lugar, ressalta-se que o excesso de volume e a energia carregada pela corrente lamosa, em seu percurso no primeiro trecho situado no Alto Rio Doce, resultaram na geração de remansos que subiram distâncias maiores que 2 km dos canais e margens dos afluentes encontrados, como no caso do rio Gualaxo do Sul e do Piranga em suas confluências com o rio do Carmo (Foto 7).
- Em segundo lugar, no Baixo Rio Doce, remansos afetaram as águas e ambientes dos pequenos afluentes ocupados por manguezais e uma pluma vermelha avançou 20 km mar adentro (Foto 8).

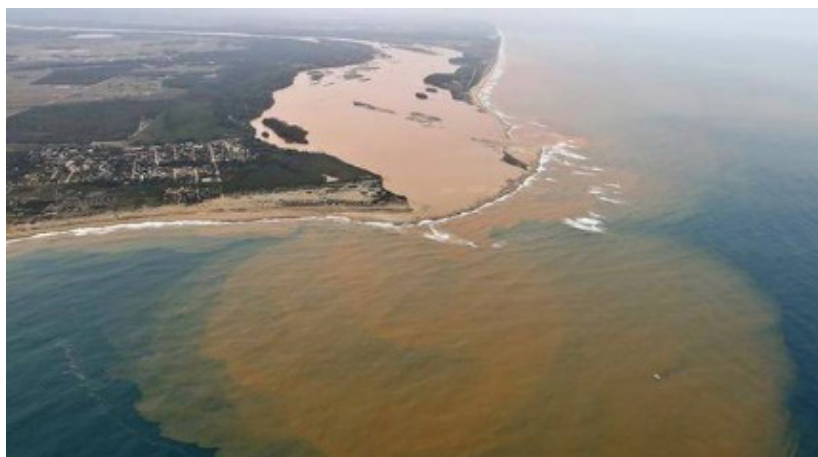
Foto 8: Avanço da pluma de turbidez no oceano (Imagem Google Earth)

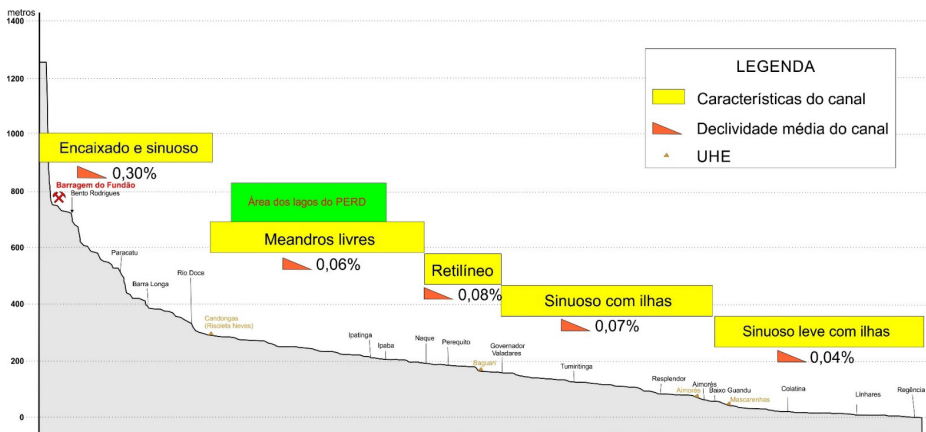
Figura 5: Perfil longitudinal do caminho da lama, com características do canal

Trecho 2: entre a UHE Candonga (Risoleta Neves) e a confluência do rio Santo Antônio com o rio Doce (município de Naque): este trecho apresenta um comprimento de, aproximadamente, 147 km, uma declividade média de 0,06 % e uma largura do canal principal que varia de 70 a 300 metros, entre suas extremidades de montante para jusante. De início, nota-se uma drástica diminuição da declividade média do canal fluvial que indica uma correspondente diminuição das condições energéticas do fluxo fluvial. Este fato é corroborado pela morfodinâmica do canal que assume o caráter de meandros livres em duas partes do trajeto, incluindo acentuação das curvas e *cut-off's*, em meio a um fundo de vale plano que exhibe largas planícies marginais correspondendo a planícies de inundação e terraços baixos (mais de

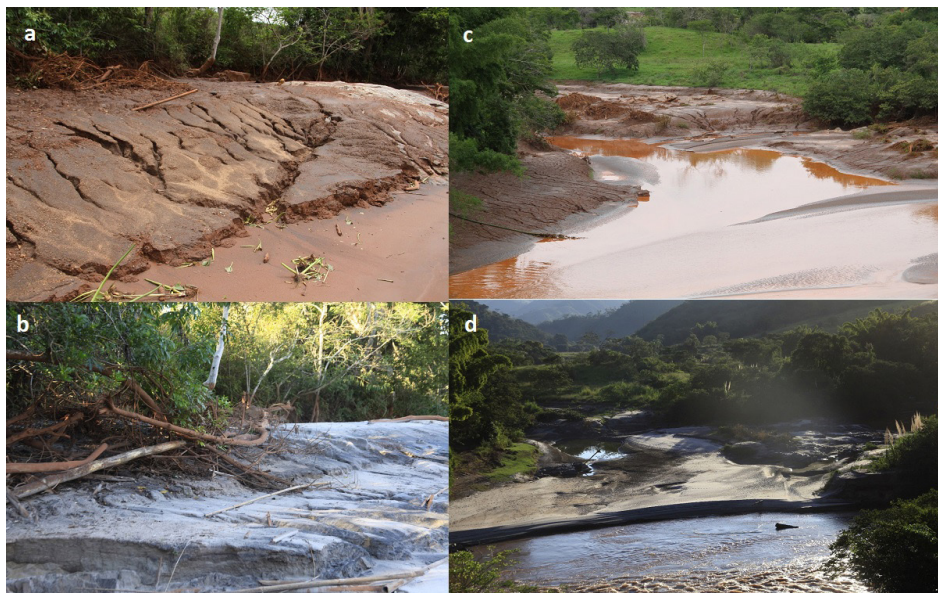
No campo, observa-se um intenso e generalizado selamento superficial, agravado pela erosão preferencial do material fino, mais dispersável, deixando um substrato residual rico em areia fina e silte, altamente compactado (*hard-setting*), constituindo um entrave à recuperação natural sem alguma intervenção. Quase cinco meses após o desastre, a lama compactada permanece em um cenário fisicamente pobre à revegetação (Figura 7).

Figura 7: Paisagem da área em estudo no mês do desastre (a e b) e cinco meses depois (c e d).

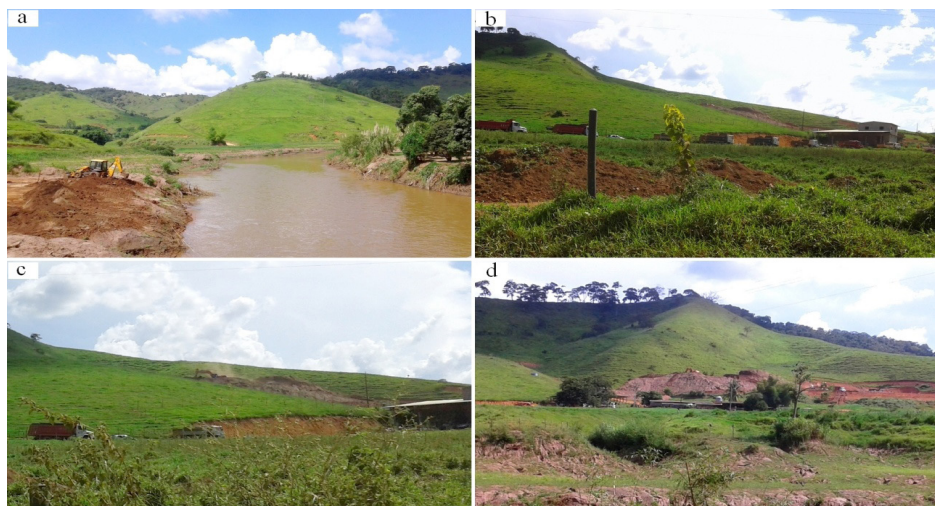
Figura 13: Remoção de sedimento da área de mata ciliar, transporte de material por caminhões e alocação do material em pilhas. Remoção do sedimento nas margens do rio (a), transporte de material para pilhas (b), construção das pilhas (c,d).

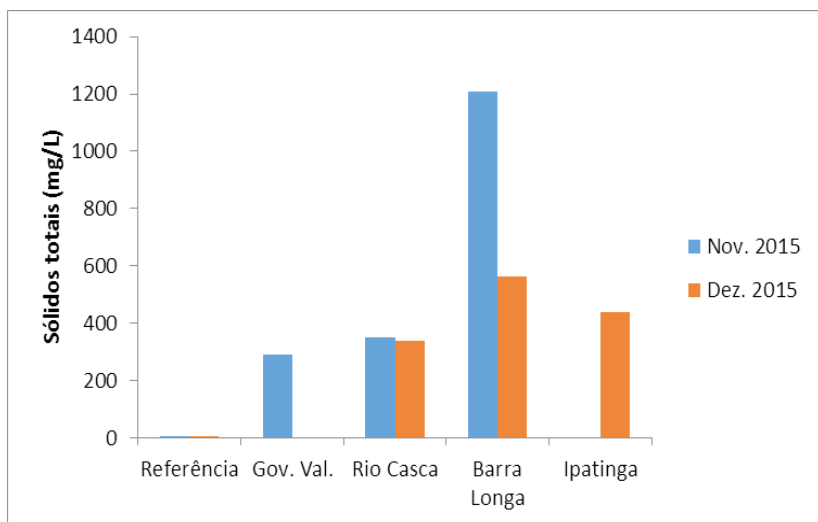
Figura 2. Sólidos totais nos pontos amostrados em duas coletas após o desastre.

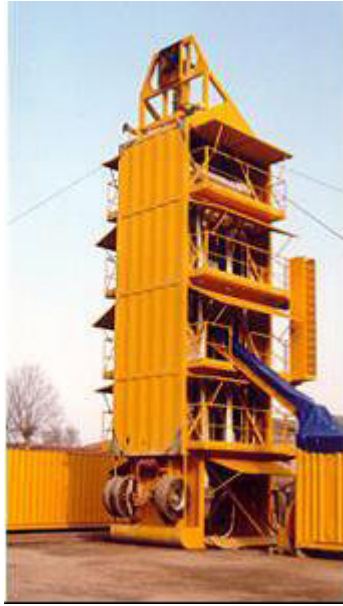
Figura 1 – Calcinador Flash Demeter Technologies

O processo foi testado, com sucesso, em várias amostras de estéreis e estéreis de várias mineradoras brasileiras. Testes especiais foram feitos principalmente em estéreis das barragens da Mina de Minério de ferro. Atualmente, os testes são feitos nas instalações da planta piloto em Pedro Leopoldo (MG). Primeiramente, é feita, em laboratórios nacionais, caracterização mineralógica, química e granulométrica da amostra. Em seguida, cada amostra é testada em bancada para primeira avaliação das qualidades aglomerantes.

Em seguida, testes piloto de calcinação *flash* são feitos e os produtos são caracterizados em ensaios padronizados de resistência e de características para cada uso específico.

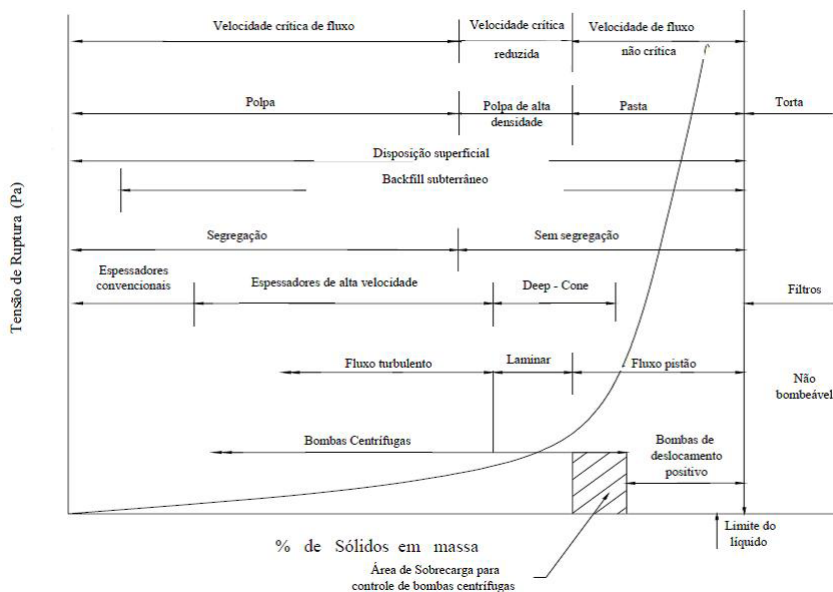
Figura 3 – Tensão de Ruptura: polpa, polpa de alta densidade, pasta e torta (Laudriault, 2002)

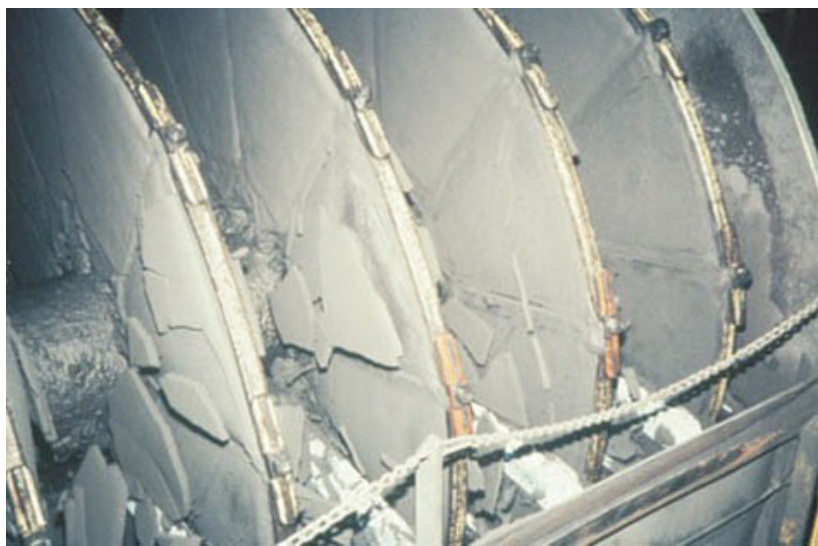
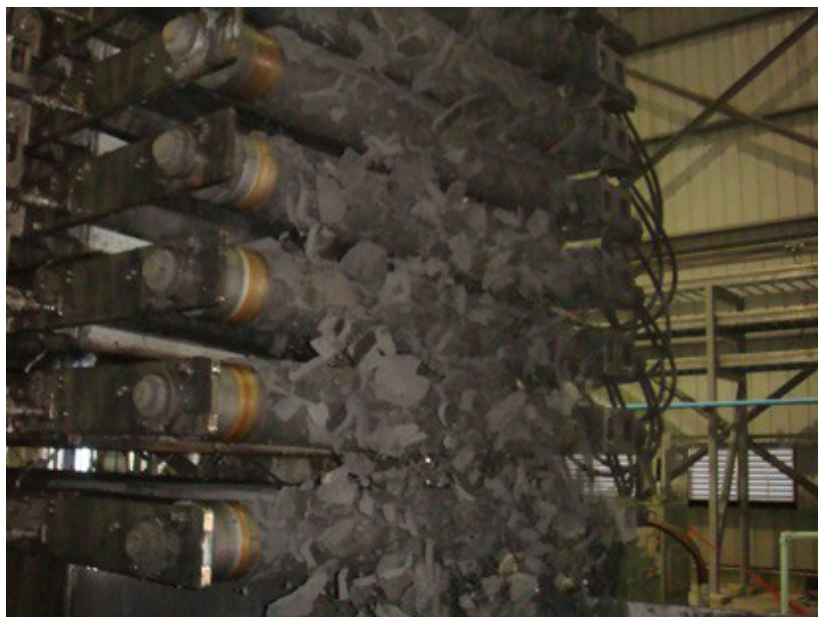
Figura 4 – Filtros – Vertical a Vácuo e Prensa

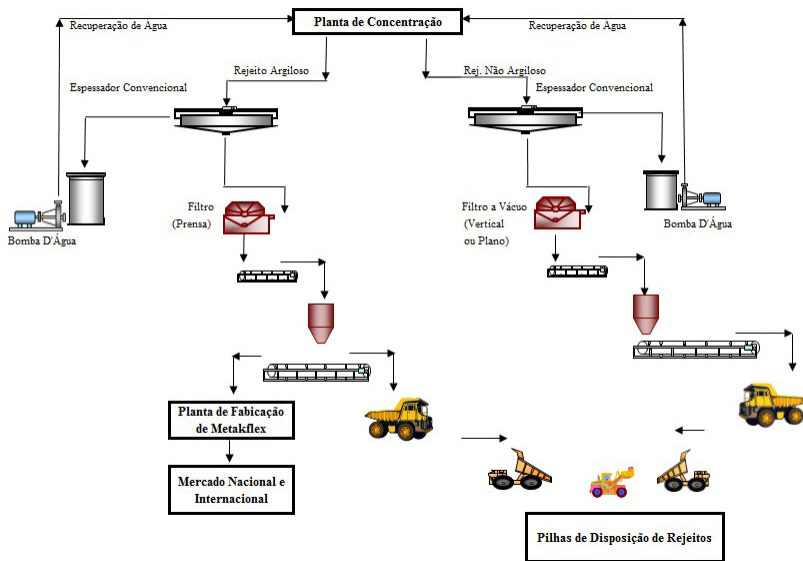
Figura 5 - Filtração – Fluxograma com Metakflex

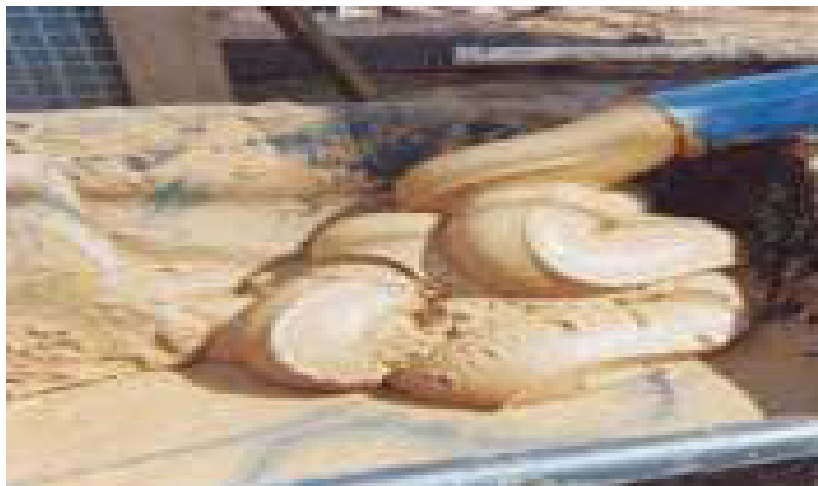
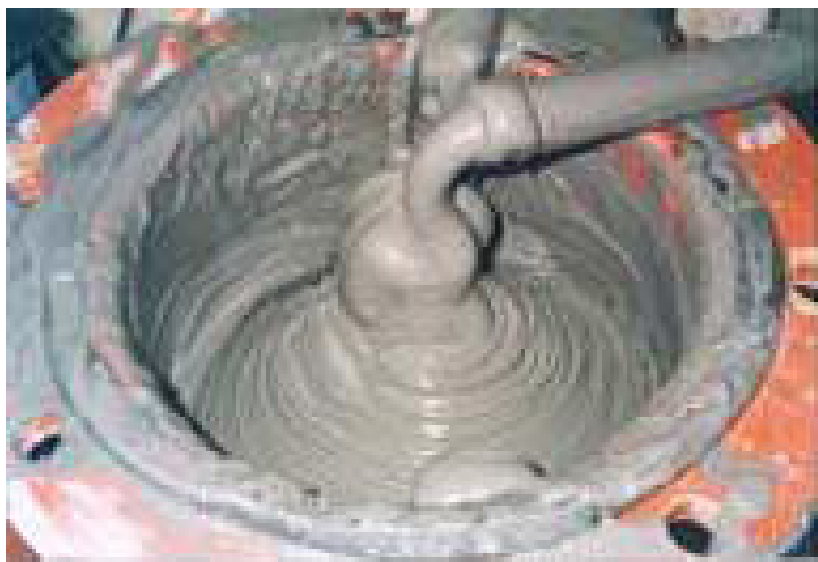
Figura 6 – Pasta Mineral

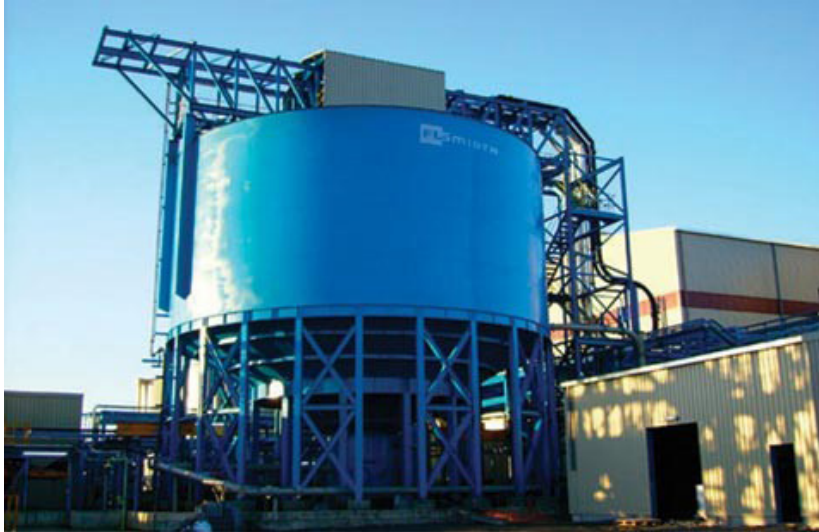
Figura 8 – Deep Cone Paste Thickeners/EIMCO

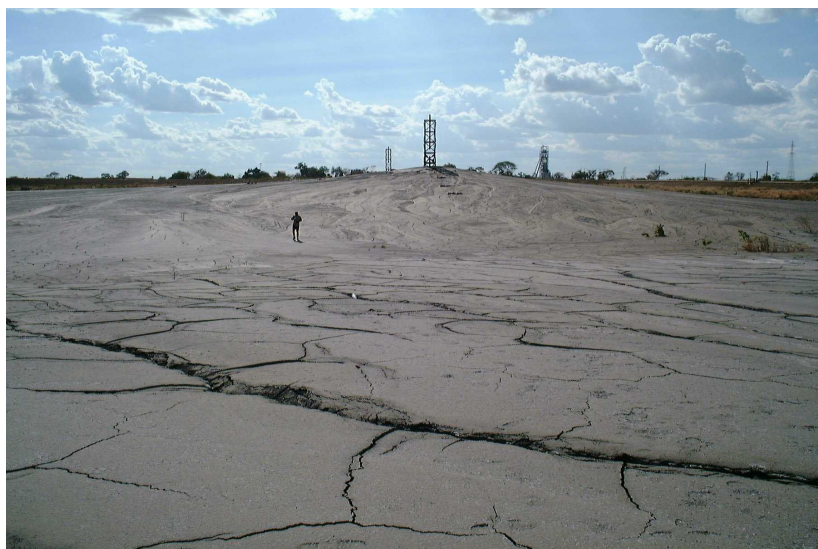
Figura 9 – Deposição de Pasta - Sistema de Torres de Deposição
Fonte: FLSmidth (Dorr-Oliver Eimco)

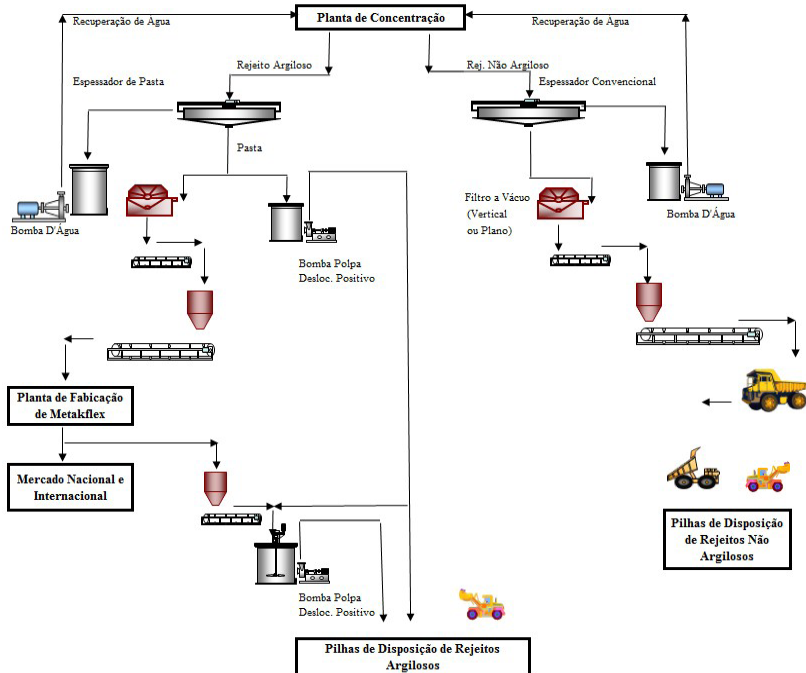
Figura 12 - Pasta – Fluxograma com Metakflex

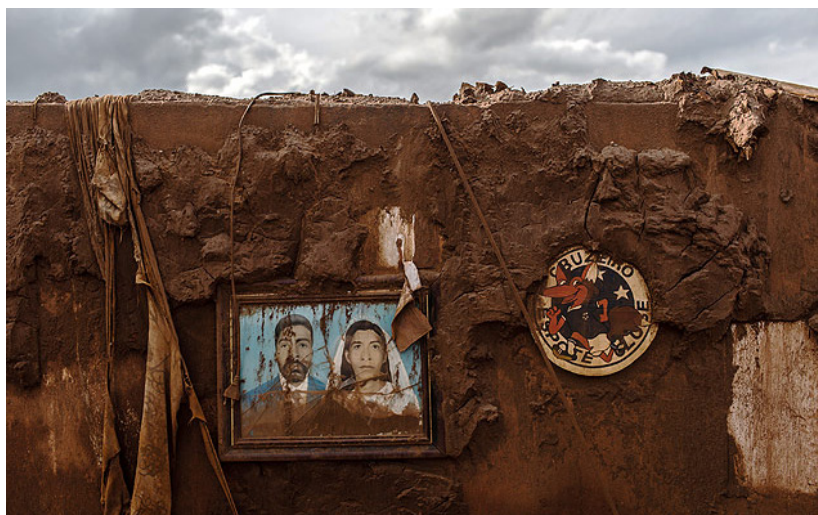
Imagem 05 - Detalhe de parede de domicílio em ruínas. Bento Rodrigues, Mariana – MG.
